Asbestinventarisatetest

Laakstraat 16, 3582 Beringen

Attestnummer : 20231026-000176.000

Uitgegeven op : 26.10.2023

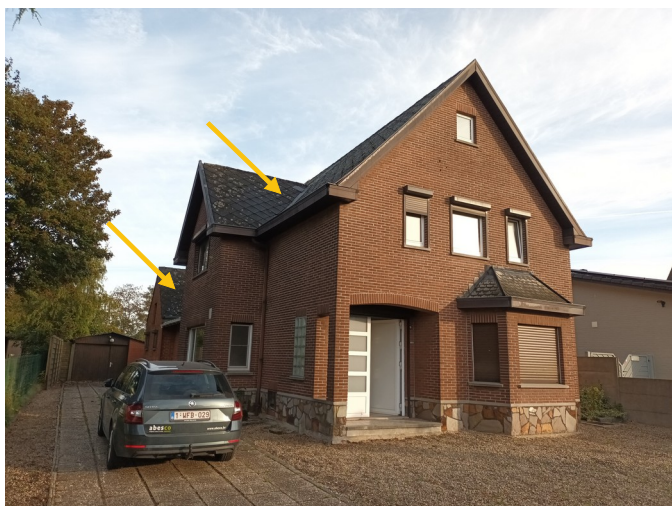
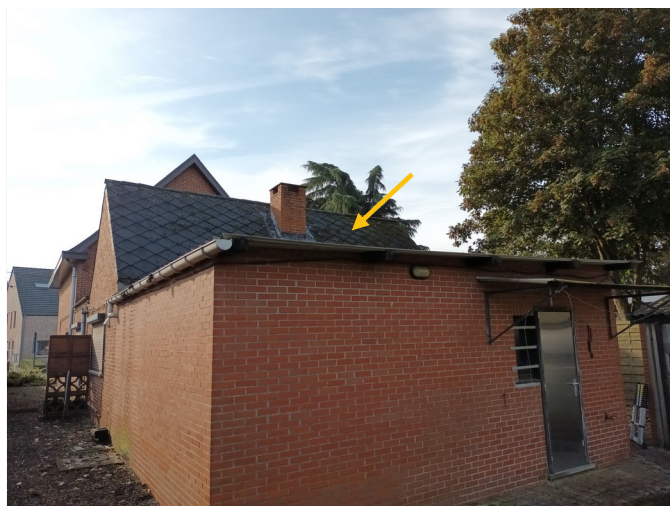
Eindbeoordeling materiaalrisico	Hoog materiaalrisico en/of hoge kans op vezelvrijgave
---------------------------------	---

Gebondenheid	Categorie 1: hechtgebonden in oorsprong
Asbestsoort (vezeltype)	Crocidoliet aanwezig
Asbestconcentratie	Laag (< 50%)
Afschermingsgraad van het gehele materiaal	Geheel of deels (ook) vrij aan de binnenlucht
Toestand van het materiaal	Matig beschadigd, matig verweerd

Beschrijving	Leien dak
Omgeving	Grenst aan binnen- en buitenlucht
Primaire drager	Schuin dak
Asbestmateriaal	Dak- en gevelbekleding - Lei, shingle
Bindmiddel van asbestmateriaal	Cement
Gebondenheid op basis van bindmiddel	Hecht
Hoeveelheid (oppervlakte - aantal)	<ul style="list-style-type: none">• 150,00 m² - 1 stuk
Totale oppervlakte	150,00 m ²
Eenvoudig bereikbaar	Ja
Bevestigingswijze	<ul style="list-style-type: none">• Genageld, geniet
Identificatiemethode	Vaststelling zonder monsternamen

Dringend verwijderen

- Zorg voor een veilig beheer. Vermijd het beschadigen van het asbestmateriaal. Controleer de toestand jaarlijks op wijzigingen.
- Hemelwater dat afspoelt van asbestcement daken of gevels kan asbestdeeltjes bevatten. Gebruik het enkel voor gesloten circuits (bv. spoelen toiletten). Reinig na het vervangen van het dak of de gevel de dakgoten en regenwaterput of -ton om asbesthoudend sediment of slib te verwijderen

- Eenvoudige handelingen: enkel door erkend asbestverwijderaar
Geen complexe situatie, toch is het aangeraden dit door een erkend asbestverwijderaar te laten uitvoeren.

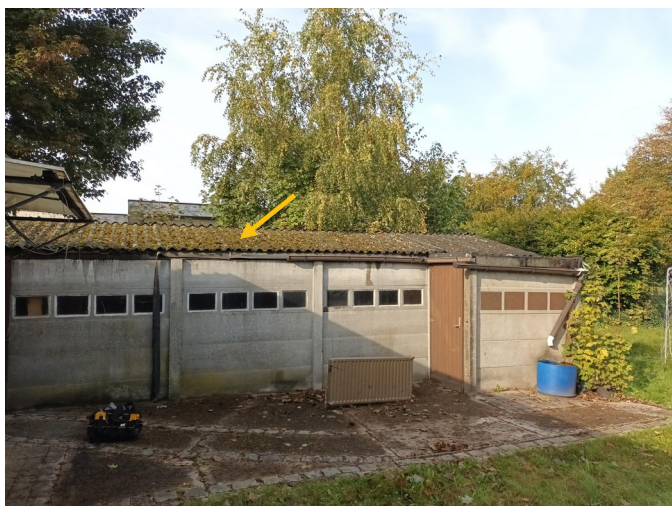
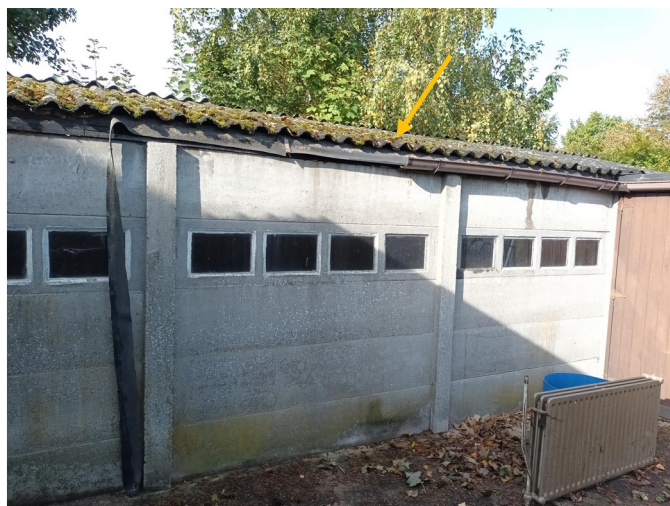
Eindbeoordeling materiaalrisico	Hoog materiaalrisico en/of hoge kans op vezelvrijgave
---------------------------------	---

Gebondenheid	Categorie 1: hechtgebonden in oorsprong
Asbestsoort (vezeltype)	Crocidoliet aanwezig
Asbestconcentratie	Laag (< 50%)
Afschermingsgraad van het gehele materiaal	Geheel of deels (ook) vrij aan de binnenlucht
Toestand van het materiaal	Matig beschadigd, matig verweerd

Beschrijving	Golfplaten losstaande garage
Omgeving	Grenst aan binnen- en buitenlucht
Primaire drager	Schuin dak
Asbestmateriaal	Dak- en gevelbekleding - Golfplaat
Bindmiddel van asbestmateriaal	Cement
Gebondenheid op basis van bindmiddel	Hecht
Hoeveelheid (oppervlakte - aantal)	• 35,00 m ² - 1 stuk
Totale oppervlakte	35,00 m ²
Eenvoudig bereikbaar	Ja
Bevestigingswijze	• Geschroefd
Identificatiemethode	Vaststelling zonder monsternamen

Dringend verwijderen

- Zorg voor een veilig beheer. Vermijd het beschadigen van het asbestmateriaal. Controleer de toestand jaarlijks op wijzigingen.

- Eenvoudige handelingen: mag via doe-het-zelf of door werknemer(s) met opleidingsattest eenvoudige handelingen
Geen complexe situatie.

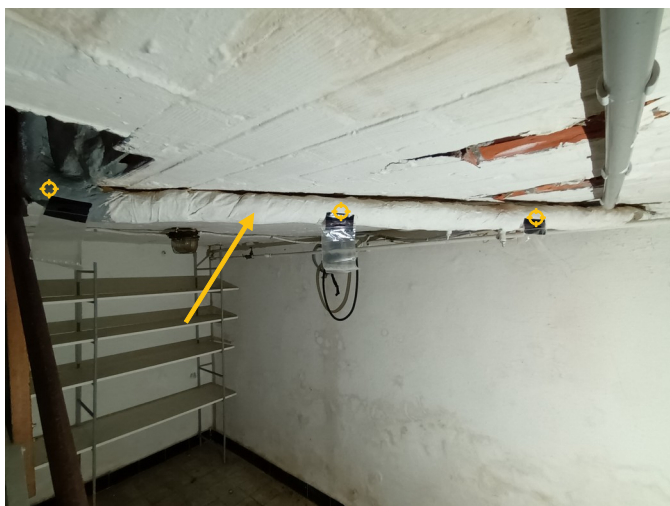
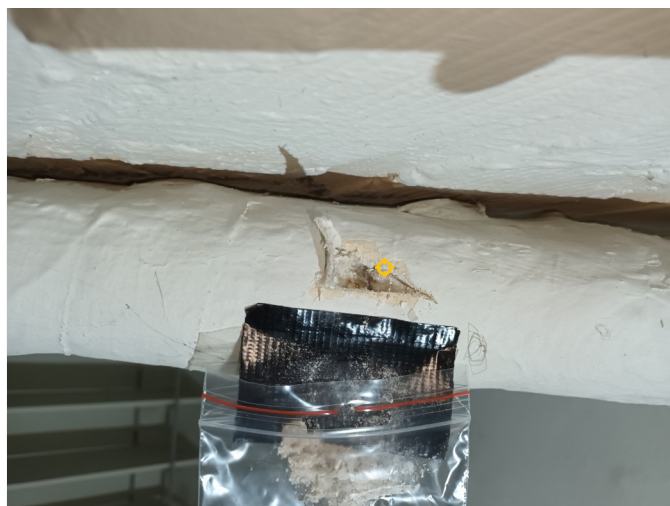
Eindbeoordeling materiaalrisico	Verhoogd materiaalrisico en/of verhoogde kans op vezelvrijgave
---------------------------------	--

Gebondenheid	Categorie 2: niet-hechtgebonden met matrix
Asbestsoort (vezeltype)	Crocidoliet aanwezig
Asbestconcentratie	Hoog ($\geq 50\%$)
Afschermingsgraad van het gehele materiaal	Geheel of deels (ook) vrij aan de binnenlucht
Toestand van het materiaal	Onbeschadigd, niet verweerd

#	Type	Referentie	Resultaat
3.1	Mengmonster	Staal 2	Amosiet, Chrysotiel, Crocidoliet
3.2	Mengmonster	Staal 3	Chrysotiel, Amosiet, Crocidoliet

Beschrijving	Leidingisolatie kelder
Omgeving	Binnen
Primaire drager	HVAC infrastructuur en uitrusting
Asbestmateriaal	In-situ afwerkingslagen - Thermische isolatie
Bindmiddel van asbestmateriaal	Gips - kalk
Gebondenheid op basis van bindmiddel	Niet-hechtgebonden

Verwijderen

- Zorg voor een veilig beheer. Vermijd het beschadigen van het asbestmateriaal. Controleer de toestand jaarlijks op wijzigingen.

- Hermetische zone (erkend asbestverwijderaar)
Losgebonden binnentoepassing.

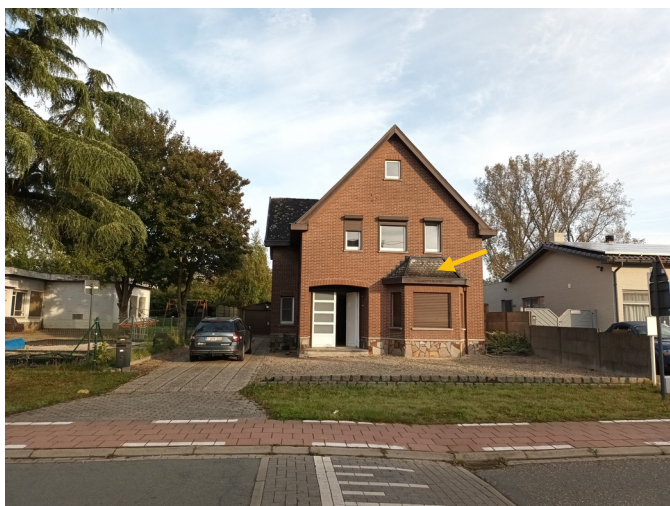
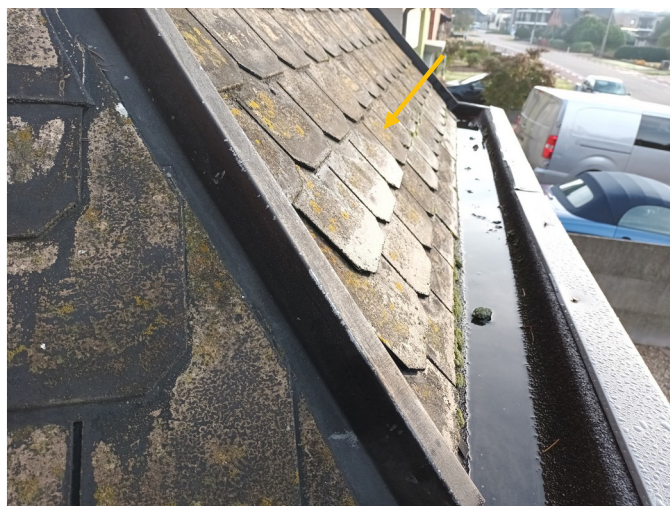
Eindbeoordeling materiaalrisico	Verhoogd materiaalrisico en/of verhoogde kans op vezelvrijgave
---------------------------------	--

Gebondenheid	Categorie 1: hechtgebonden in oorsprong
Asbestsoort (vezeltype)	Crocidoliet aanwezig
Asbestconcentratie	Laag (< 50%)
Afschermingsgraad van het gehele materiaal	Geheel of deels vrij aan de buitenlucht
Toestand van het materiaal	Matig beschadigd, matig verweerd

Beschrijving	Leien erker
Omgeving	Buiten
Primaire drager	Schuin dak
Asbestmateriaal	Dak- en gevelbekleding - Lei, shingle
Bindmiddel van asbestmateriaal	Cement
Gebondenheid op basis van bindmiddel	Hecht
Hoeveelheid (oppervlakte - aantal)	• 5,00 m ² - 1 stuk
Totale oppervlakte	5,00 m ²
Eenvoudig bereikbaar	Ja
Bevestigingswijze	• Genageld, geniet
Identificatiemethode	Vaststelling zonder monsternamen

Verwijderen

- Zorg voor een veilig beheer. Vermijd het beschadigen van het asbestmateriaal. Controleer de toestand jaarlijks op wijzigingen.
- Hemelwater dat afspoelt van asbestcement daken of gevels kan asbestdeeltjes bevatten. Gebruik het enkel voor gesloten circuits (bv. spoelen toiletten). Reinig na het vervangen van het dak of de gevel de dakgoten en regenwaterput of -ton om asbesthoudend sediment of slib te verwijderen

- Eenvoudige handelingen: enkel door erkend asbestverwijderaar
Geen complexe situatie, toch is het aangeraden dit door een erkend asbestverwijderaar te laten uitvoeren.

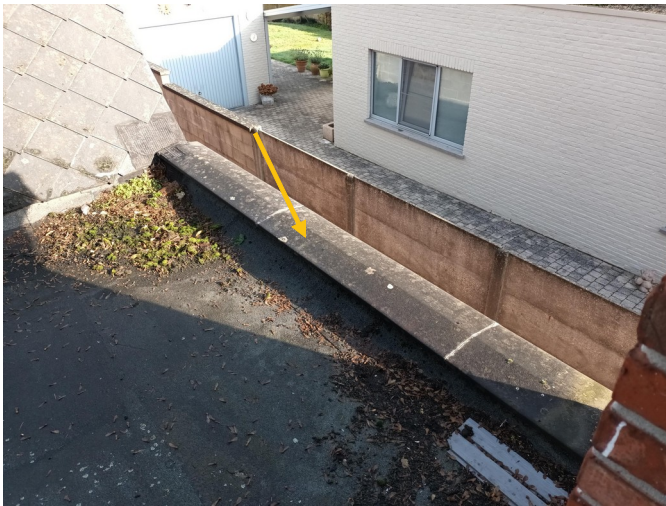
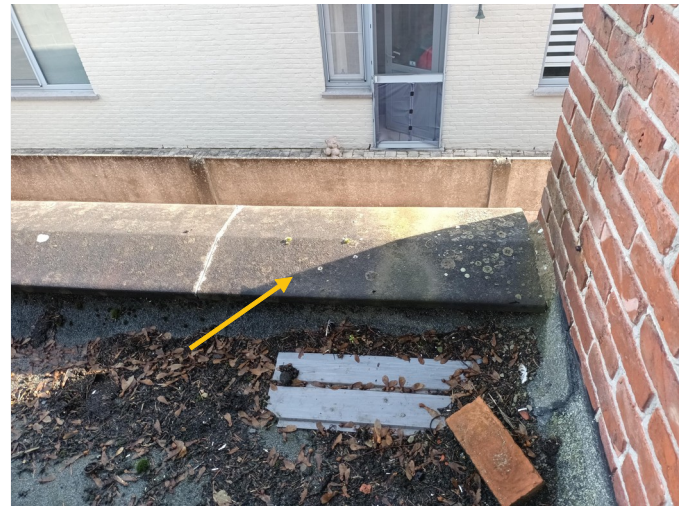
Eindbeoordeling materiaalrisico	Verhoogd materiaalrisico en/of verhoogde kans op vezelvrijgave
---------------------------------	--

Gebondenheid	Categorie 1: hechtgebonden in oorsprong
Asbestsoort (vezeltype)	Crocidoliet aanwezig
Asbestconcentratie	Laag (< 50%)
Afschermingsgraad van het gehele materiaal	Geheel of deels vrij aan de buitenlucht
Toestand van het materiaal	Matig beschadigd, matig verweerd

Beschrijving	Deksteen
Omgeving	Buiten
Primaire drager	Plat dak
Asbestmateriaal	Deksteen, muurkap - Vol
Bindmiddel van asbestmateriaal	Cement
Gebondenheid op basis van bindmiddel	Hecht
Hoeveelheid (oppervlakte - dikte - aantal)	• 0,80 m ² - 5,00 cm - 1 stuk
Totaal volume	0,04 m ³
Eenvoudig bereikbaar	Ja
Bevestigingswijze	• Verlijmd, ingegoten, versmeerd
Identificatiemethode	Vaststelling zonder monsternamen

Verwijderen

- Zorg voor een veilig beheer. Vermijd het beschadigen van het asbestmateriaal. Controleer de toestand jaarlijks op wijzigingen.

- Eenvoudige handelingen: mag via doe-het-zelf of door werknemer(s) met opleidingsattest eenvoudige handelingen
Geen complexe situatie.

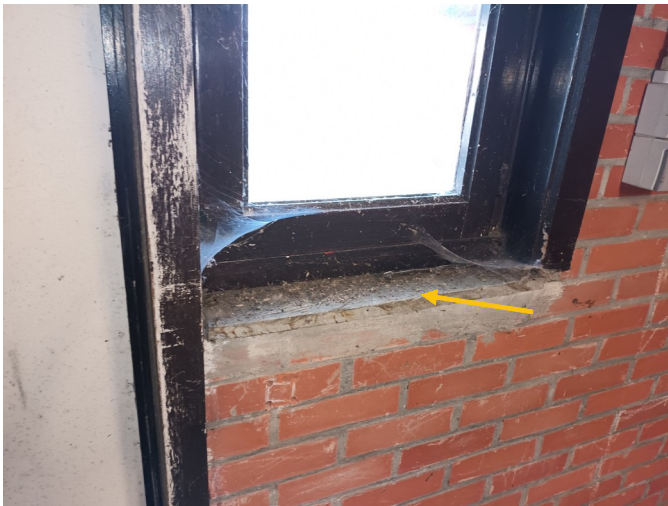
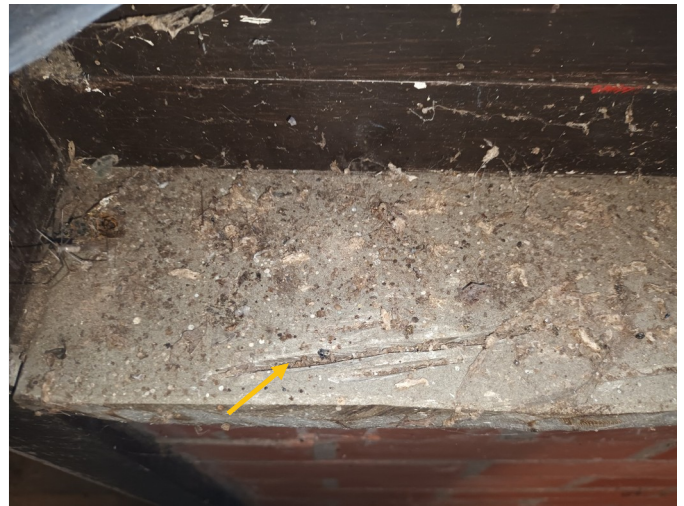
Beschrijving	Vensterbank garage
Omgeving	Binnen
Primaire drager	Wandopening verticaal (raam, deur, ...)
Asbestmateriaal	Plaat, paneel, tablet - Type Massal
Bindmiddel van asbestmateriaal	Cement
Gebondenheid op basis van bindmiddel	Hecht
Hoeveelheid (oppervlakte - dikte - aantal)	• 0,10 m ² - 2,00 cm - 1 stuk
Totaal volume	0,002 m ³
Eenvoudig bereikbaar	Ja
Bevestigingswijze	• Geklemd
Identificatiemethode	Vaststelling zonder monsternamen

Verwijderen

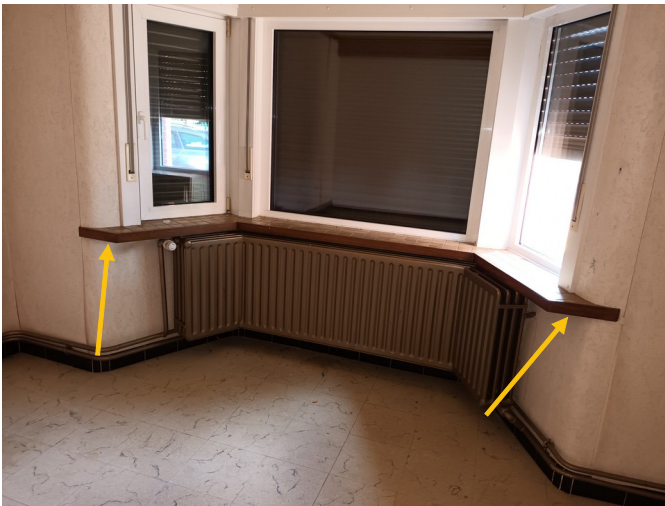
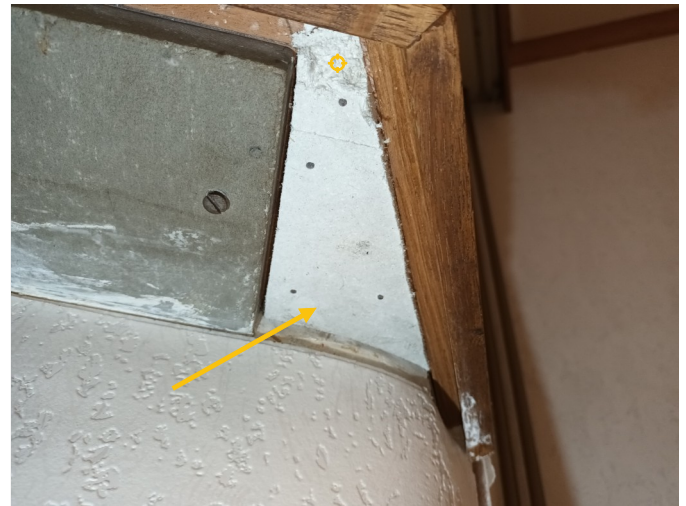
Beschrijving	Vezelplaat woonkamer
Omgeving	Binnen
Primaire drager	Wandopening verticaal (raam, deur, ...)
Asbestmateriaal	Plaat, paneel, tablet - Type Pical
Bindmiddel van asbestmateriaal	Calciumsilicaat (brandwerend - Pical)
Gebondenheid op basis van bindmiddel	Niet-hechtgebonden
Hoeveelheid (oppervlakte - dikte - aantal)	• 0,50 m ² - 1,00 cm - 1 stuk

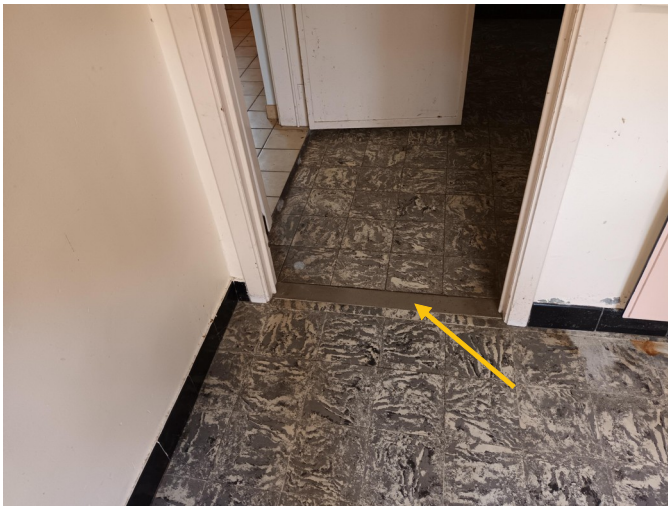
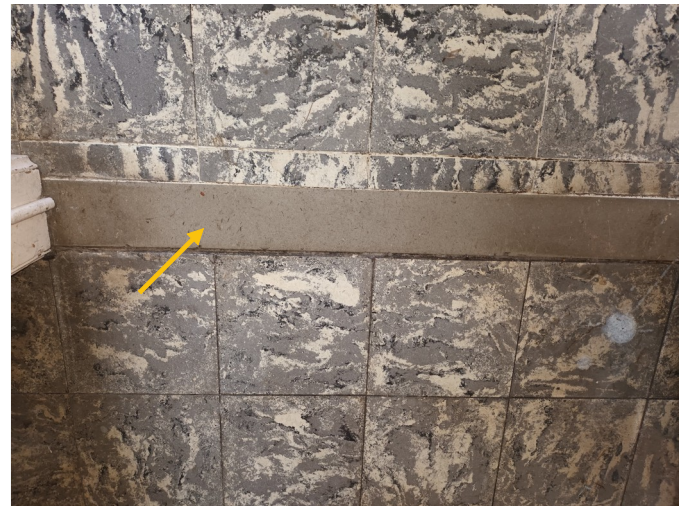
Beschrijving	Entre-portes
Omgeving	Binnen
Primaire drager	Vloer
Asbestmateriaal	Plaat, paneel, tablet - Type Massal
Bindmiddel van asbestmateriaal	Cement
Gebondenheid op basis van bindmiddel	Hecht
Hoeveelheid (oppervlakte - dikte - aantal)	• 0,10 m ² - 2,00 cm - 8 stuks
Totaal volume	0,016 m ³
Eenvoudig bereikbaar	Ja
Bevestigingswijze	• Geklemd
Identificatiemethode	Vaststelling zonder monsternamen

Destructieve handeling voor identificatie	Nee
Opmerking	Geen staalname uitgevoerd: visueel herkend.

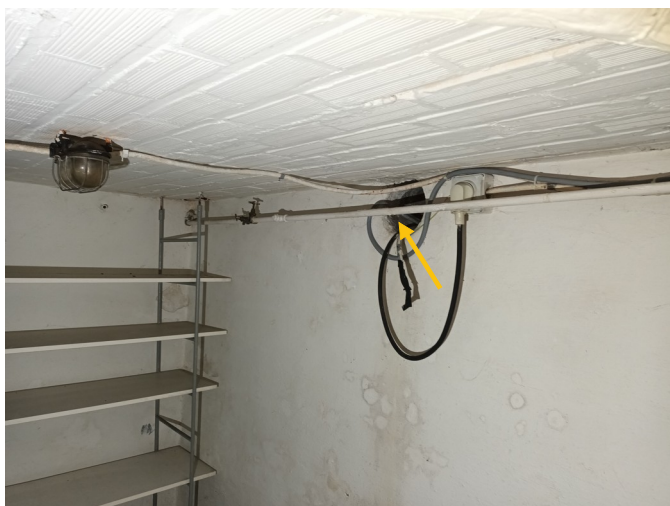
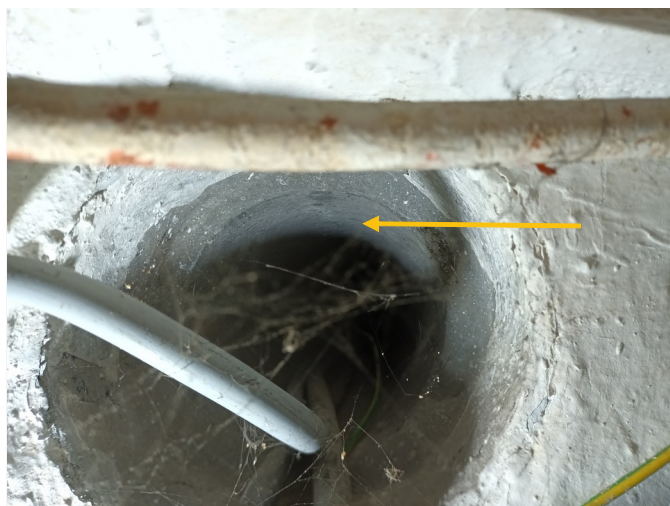
Beschrijving	Doorvoer kelder
Omgeving	Binnen
Primaire drager	Binnenwand
Asbestmateriaal	Buis, koker, leiding, pijp, doorvoer
Bindmiddel van asbestmateriaal	Cement
Gebondenheid op basis van bindmiddel	Hecht
Hoeveelheid (lengte - omtrek - dikte - aantal)	<ul style="list-style-type: none">• 1,00 m - 30,00 cm - 1,00 cm - 1 stuk
Totaal volume	0,003 m ³
Eenvoudig bereikbaar	Ja
Bevestigingswijze	<ul style="list-style-type: none">• Geklemd
Identificatiemethode	Vaststelling zonder monsternamen

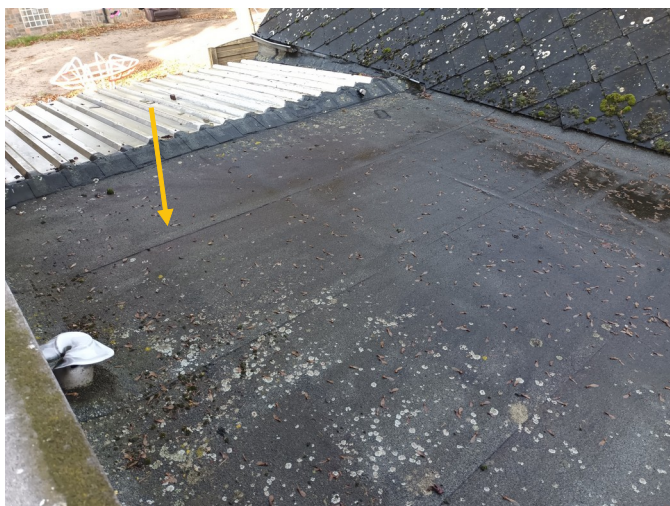
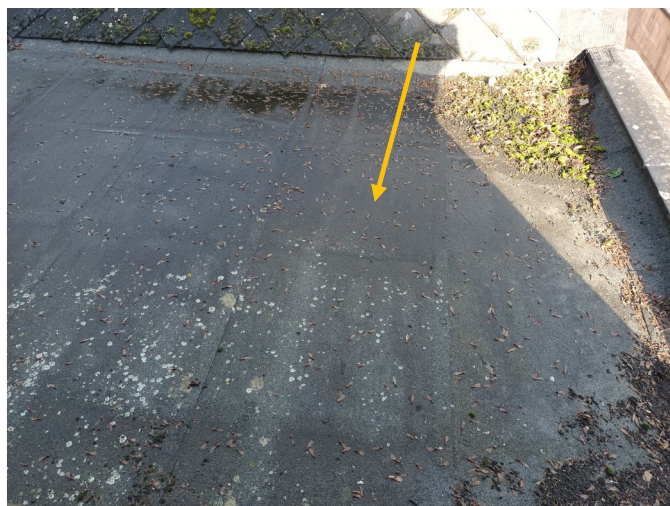
Beschrijving	Roofing plat dak
Omgeving	Buiten
Primaire drager	Plat dak
Asbestmateriaal	Dak- en gevelbekleding - Roofing
Bindmiddel van asbestmateriaal	Bitumen (roofing, teer, asfalt)
Gebondenheid op basis van bindmiddel	Hecht
Hoeveelheid (oppervlakte - aantal)	<ul style="list-style-type: none">• 20,00 m² - 1 stuk
Totale oppervlakte	20,00 m ²
Eenvoudig bereikbaar	Ja
Bevestigingswijze	<ul style="list-style-type: none">• Verlijmd, ingegoten, versmeerd

Identificatiemethode	Vaststelling zonder monstername Motivatie: Groot risico op structurele gevolgschade (lekschade, werking installatie,...)
Destructieve handeling voor identificatie	Nee

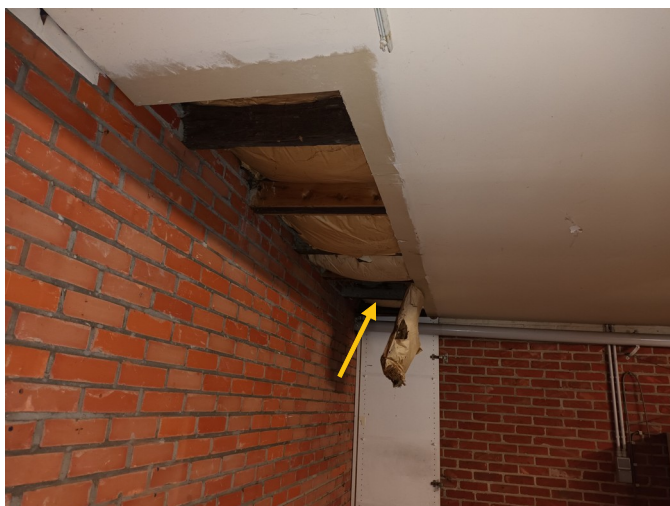
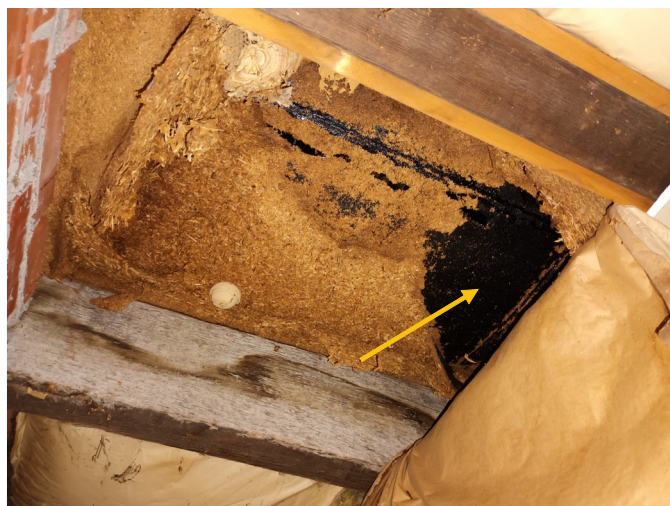
Beschrijving	Zwarte smeerlaag garage
Omgeving	Binnen
Primaire drager	Plafond
Asbestmateriaal	In-situ afwerkingslagen - Smeerlaag
Bindmiddel van asbestmateriaal	Bitumen (roofing, teer, asfalt)
Gebondenheid op basis van bindmiddel	Hecht
Hoeveelheid (oppervlakte - dikte - aantal)	• 4,00 m ² - 0,10 cm - 1 stuk
Totaal volume	0,004 m ³
Eenvoudig bereikbaar	Ja
Bevestigingswijze	• Verlijmd, ingegoten, versmeerd

Identificatiemethode	Vaststelling zonder monstername Motivatie: Onderzoeksbepmerking verhinderde monstername
Destructieve handeling voor identificatie	Nee
Opmerking	Geen staalname kunnen uitvoeren wegens niet veilig. Het plafond was al reeds ingezakt.

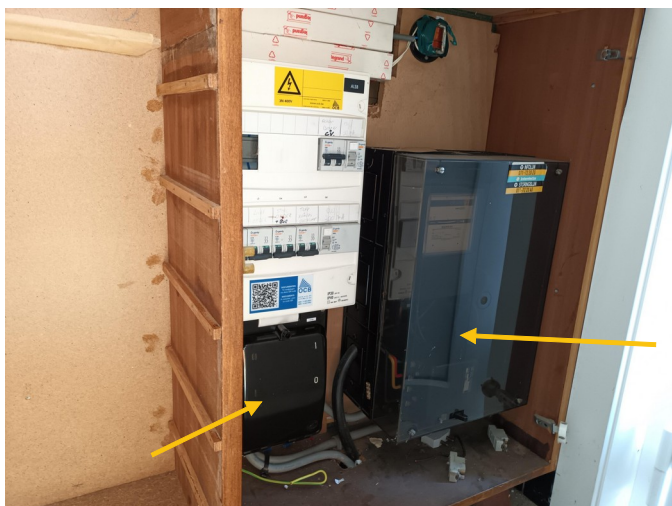
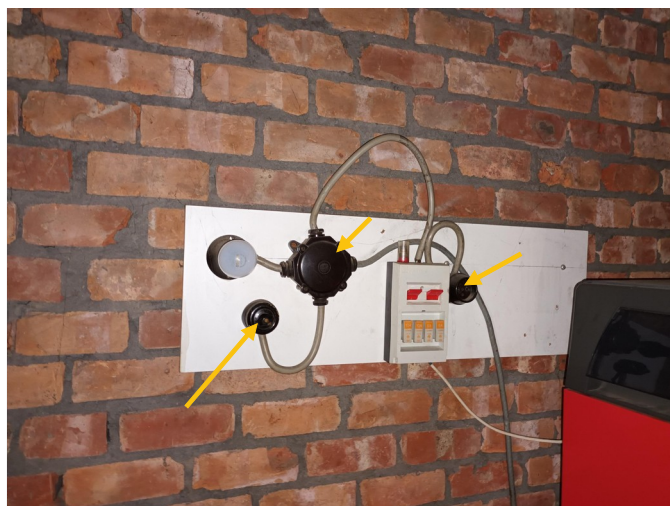
Beschrijving	Bakeliet
Omgeving	Binnen
Primaire drager	Communicatie en elektrische infrastructuur en uitrusting
Asbestmateriaal	Plaat, paneel, tablet - Type Bakeliet
Bindmiddel van asbestmateriaal	Kunststof of -hars
Gebondenheid op basis van bindmiddel	Hecht
Hoeveelheid (oppervlakte - dikte - aantal)	• 0,10 m ² - 0,10 cm - 1 stuk
Totaal volume	< 0,001 m ³
Eenvoudig bereikbaar	Ja
Bevestigingswijze	• Geschroefd
Identificatiemethode	Vaststelling zonder monsternamen

Destructieve handeling voor identificatie	Nee
Opmerking	Geen staalname uitgevoerd: installatie nog in gebruik/onder spanning.
