Asbestinventarisatetest

Weg op Bree 39, 3670 Oudsbergen

Attestnummer : 20230515-000431.000

Uitgegeven op : 15.05.2023

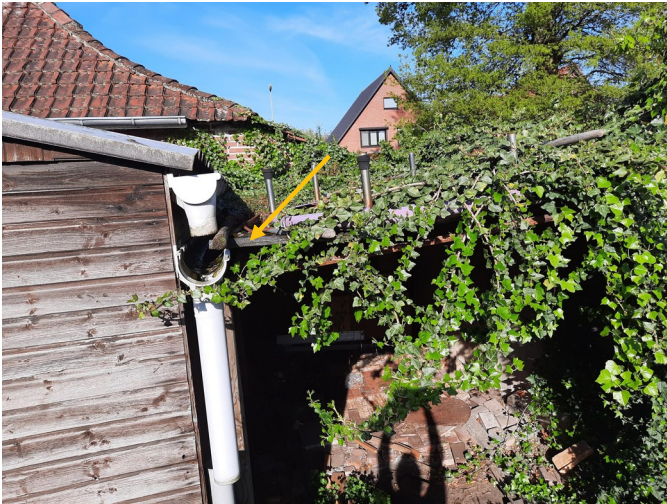
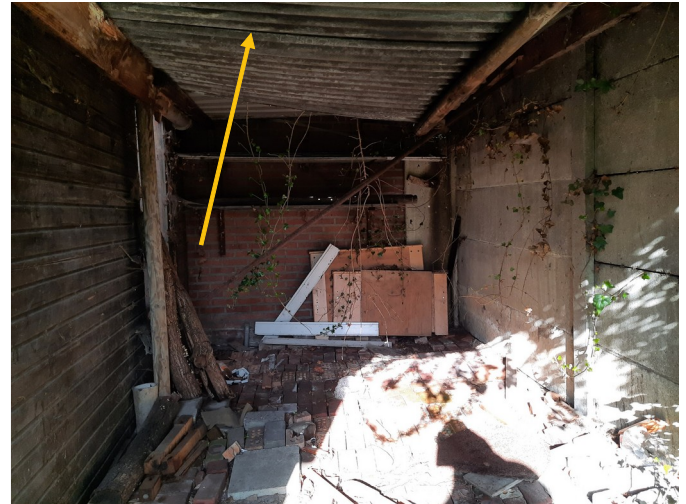
Verwijderen

Eindbeoordeling materiaalrisico	Verhoogd materiaalrisico en/of verhoogde kans op vezelvrijgave
---------------------------------	--

Gebondenheid	Categorie 1: hechtgebonden in oorsprong
Asbestsoort (vezeltype)	Alleen chrysotiel
Asbestconcentratie	Laag (< 50%)
Afschermingsgraad van het gehele materiaal	Geheel of deels vrij aan de buitenlucht
Toestand van het materiaal	Zwaar beschadigd, zwaar verweerd

Beschrijving	Golfplaten dak
Omgeving	Buiten
Primaire drager	Schuin dak
Asbestmateriaal	Verloren bekisting - Golfplaat
Bindmiddel van asbestmateriaal	Cement
Gebondenheid op basis van bindmiddel	Hecht
Hoeveelheid (oppervlakte - dikte - aantal)	• 8,00 m ² - 0,50 cm - 1 stuk
Totaal volume	0,04 m ³
Eenvoudig bereikbaar	Ja

- Verwijder dit asbestmateriaal zo snel mogelijk. Volg de toestand goed op.

- Eenvoudige handelingen: mag via doe-het-zelf of door werknemer(s) met opleidingsattest eenvoudige handelingen

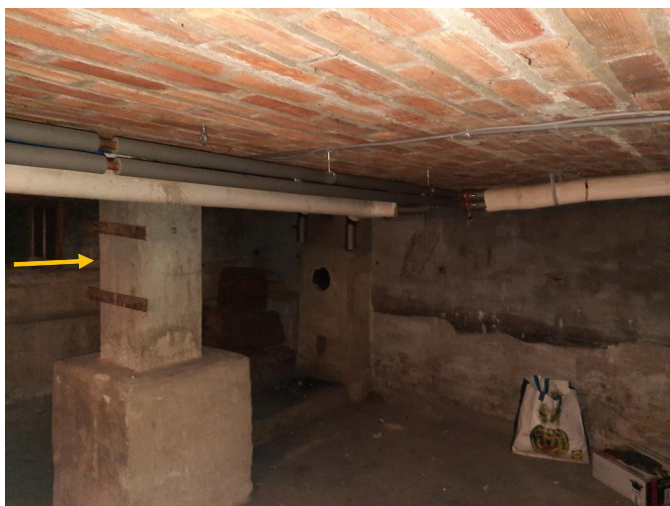
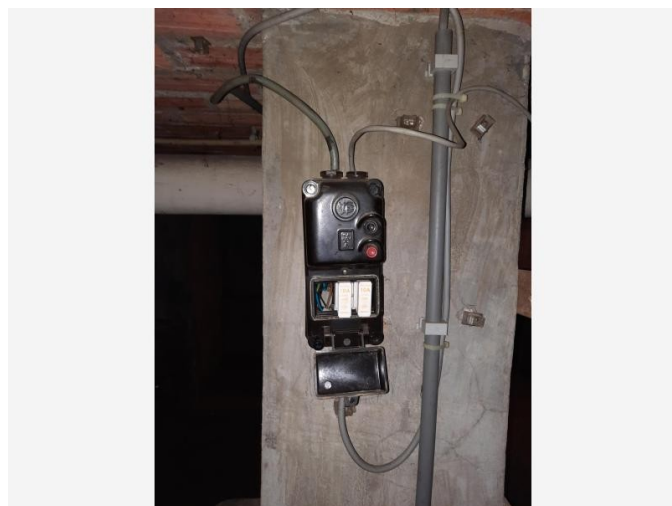
Zorgvuldig beheren

Eindbeoordeling materiaalrisico	Laag materiaalrisico en/of verlaagde kans op vezelvrijgave
---------------------------------	--

Gebondenheid	Categorie 1: hechtgebonden in oorsprong
Asbestsoort (vezeltype)	Crocidoliet aanwezig
Asbestconcentratie	Laag (< 50%)
Afschermingsgraad van het gehele materiaal	Geheel of deels (ook) vrij aan de binnenlucht
Toestand van het materiaal	Onbeschadigd, niet verweerd

Beschrijving	Bakeliet
Omgeving	Binnen
Primaire drager	Communicatie en elektrische infrastructuur en uitrusting
Asbestmateriaal	Plaat, paneel, tablet - Type Bakeliet
Bindmiddel van asbestmateriaal	Kunststof of -hars
Gebondenheid op basis van bindmiddel	Hecht
Hoeveelheid (oppervlakte - dikte - aantal)	• 0,01 m ² - 0,05 cm - 3 stuks
Totaal volume	< 0,001 m ³
Eenvoudig bereikbaar	Ja
Bevestigingswijze	• Geschroefd
Identificatiemethode	Vaststelling zonder monsternamen

- Verwijder dit asbestmateriaal zo snel mogelijk. Volg de toestand goed op.

- Eenvoudige handelingen: mag via doe-het-zelf of door werknemer(s) met opleidingsattest eenvoudige handelingen
In binnenruimtes mag u alleen hechtgebonden asbest verwijderen dat niet beschadigd is. Dat betekent dat het materiaal volledig intact is en er geen vrije asbestvezels zichtbaar zijn.

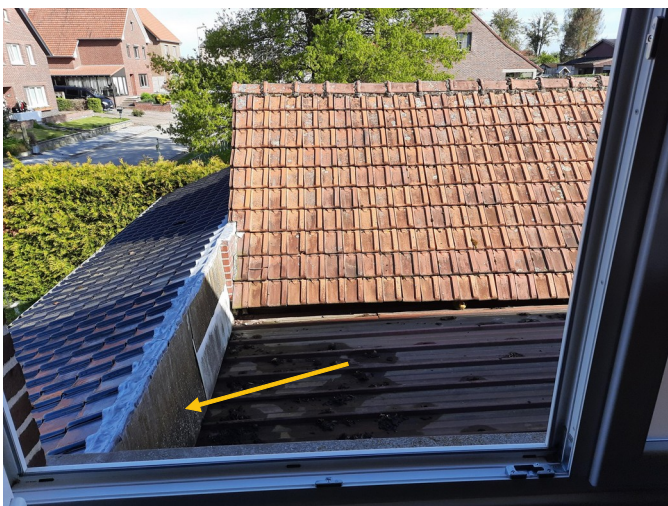
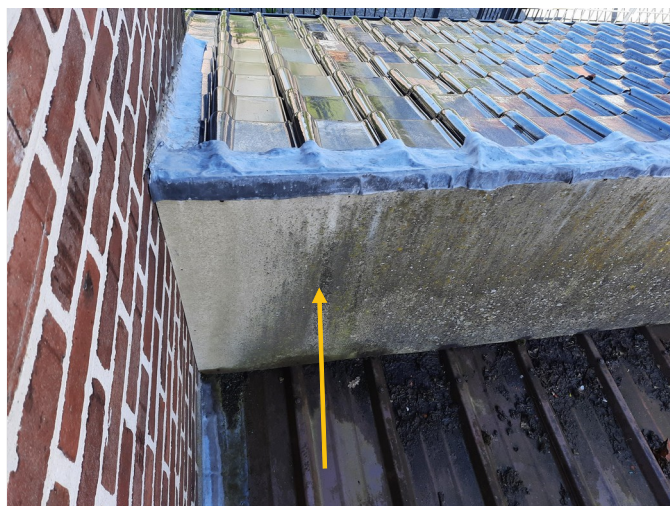
Zorgvuldig beheren

Eindbeoordeling materiaalrisico	Zeer laag materiaalrisico en/of zeer lage kans op vezelvrijgave
---------------------------------	---

Gebondenheid	Categorie 1: hechtgebonden in oorsprong
Asbestsoort (vezeltype)	Alleen chrysotiel
Asbestconcentratie	Laag (< 50%)
Afschermingsgraad van het gehele materiaal	Stootvaste afscherming of omkasting
Toestand van het materiaal	Matig beschadigd, matig verweerd

Beschrijving	Asbestcementplaten
Omgeving	Binnen
Primaire drager	Wand buitenschil
Asbestmateriaal	Plaat, paneel, tablet - Type Massal
Bindmiddel van asbestmateriaal	Cement
Gebondenheid op basis van bindmiddel	Hecht
Hoeveelheid (oppervlakte - dikte - aantal)	• 4,00 m ² - 0,50 cm - 1 stuk
Totaal volume	0,02 m ³
Eenvoudig bereikbaar	Ja

- Verwijder dit asbestmateriaal zo snel mogelijk. Volg de toestand goed op.

- Eenvoudige handelingen: mag via doe-het-zelf of door werknemer(s) met opleidingsattest eenvoudige handelingen
De asbest bevindt zich buiten uw woning. U mag de volgende toepassingen zelf wegnemen:

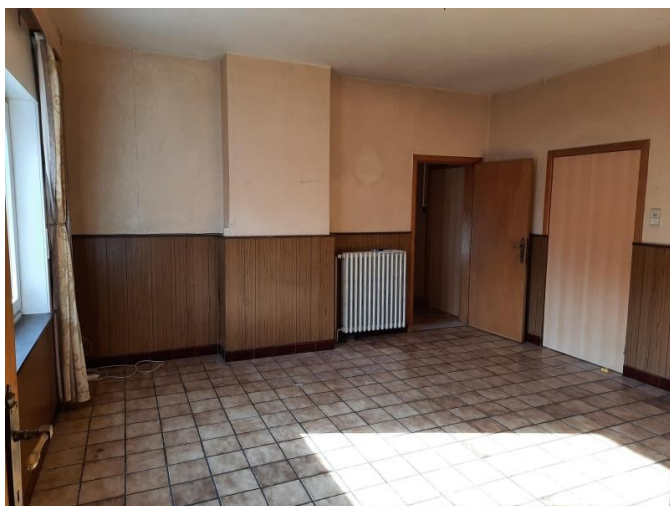
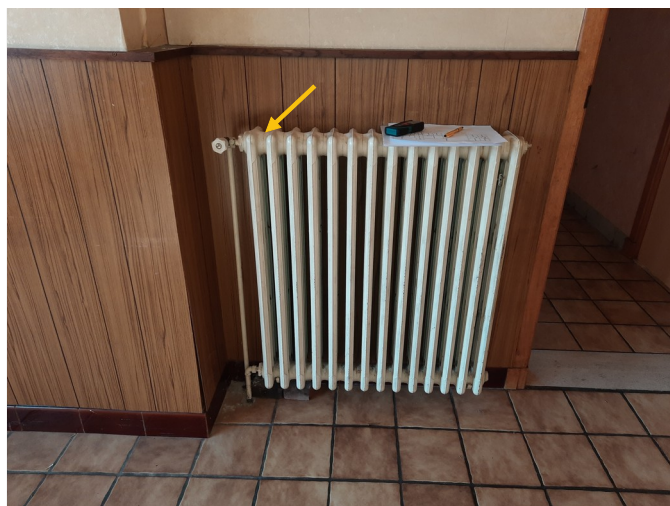
Zorgvuldig beheren

Eindbeoordeling materiaalrisico	Zeer laag materiaalrisico en/of zeer lage kans op vezelvrijgave
---------------------------------	---

Gebondenheid	Categorie 1: hechtgebonden in oorsprong
Asbestsoort (vezeltype)	Amfibool aanwezig, uitgezonderd crocidoliet
Asbestconcentratie	Laag (< 50%)
Afschermingsgraad van het gehele materiaal	Stootvaste afscherming of omkasting
Toestand van het materiaal	Onbeschadigd, niet verweerd

Beschrijving	Kolomradiator
Omgeving	Binnen
Primaire drager	Ruimteverwarming
Asbestmateriaal	Pakking, dichting
Bindmiddel van asbestmateriaal	Kunststof of -hars
Gebondenheid op basis van bindmiddel	Hecht
Hoeveelheid (gewicht - aantal)	• 2,00 kg - 1 stuk
Totaal gewicht	2,00 kg
Eenvoudig bereikbaar	Ja
Bevestigingswijze	• Geklemd

Identificatiemethode	Vaststelling zonder monstername
Destructieve handeling voor identificatie	Nee
Opmerking	De pakkingen die in de kolomradiatoren zitten wegen niet zo veel. Als men de radiators in zijn geheel verwijdert dan zijn deze natuurlijk veel zwaarder.

- Zorg voor een veilig beheer en verwijder dit asbestmateriaal wanneer het bij werken eenvoudig bereikbaar wordt. Controleer de toestand jaarlijks op wijzigingen.

- Eenvoudige handelingen: mag via doe-het-zelf of door werknemer(s) met opleidingsattest eenvoudige handelingen
In binnenruimtes mag u alleen hechtgebonden asbest verwijderen dat niet beschadigd is. Dat betekent dat het materiaal volledig intact is en er geen vrije asbestvezels zichtbaar zijn.

De kolomradiatoren in hun geheel te verwijderen zonder los te maken of te beschadigen.

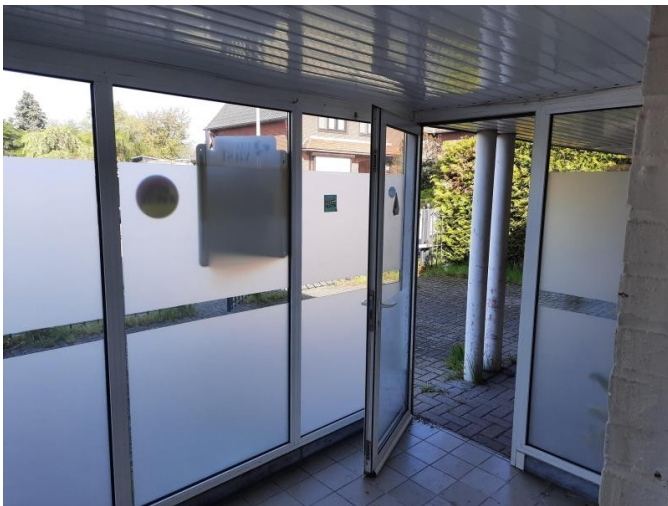
We kunnen niet achterhalen welke lijm gebruikt is voor deze vloeren. Het mogelijk gebruik van asbesthoudende tegellijm is niet uit te sluiten.

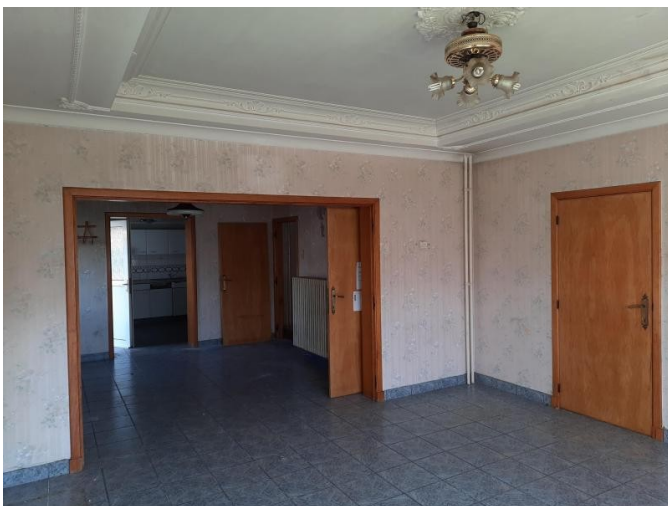
We kunnen niet achterhalen welke lijm gebruikt is voor deze vloeren. Het mogelijk gebruik van asbesthoudende tegellijm is niet uit te sluiten. Het kan ook dat er zelf geen lijmen gebruikt zijn en deze tegels rechstreeks in de chape of cement liggen.

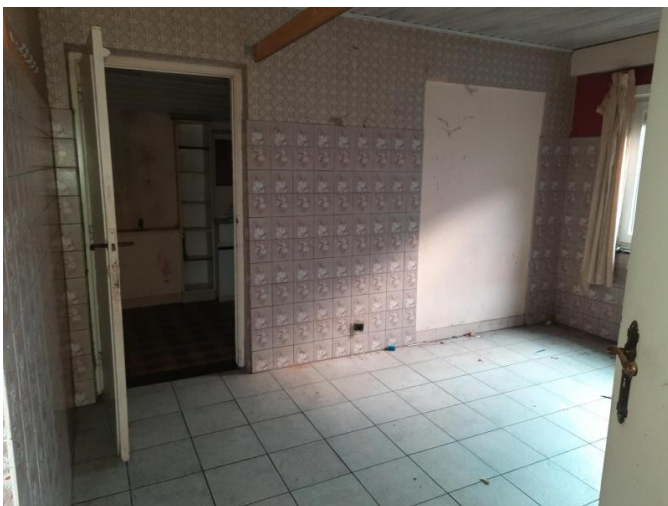
We kunnen niet achterhalen welke lijm gebruikt is voor deze vloeren. Het mogelijk gebruik van asbesthoudende tegellijm is niet uit te sluiten.

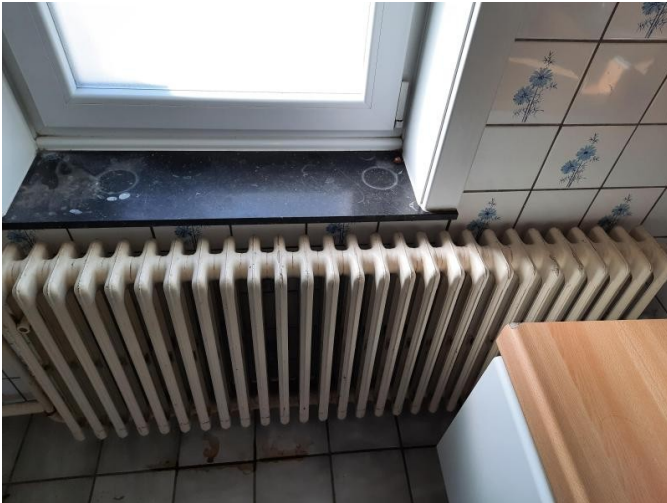
Het zijn nieuwe ramen en deuren.

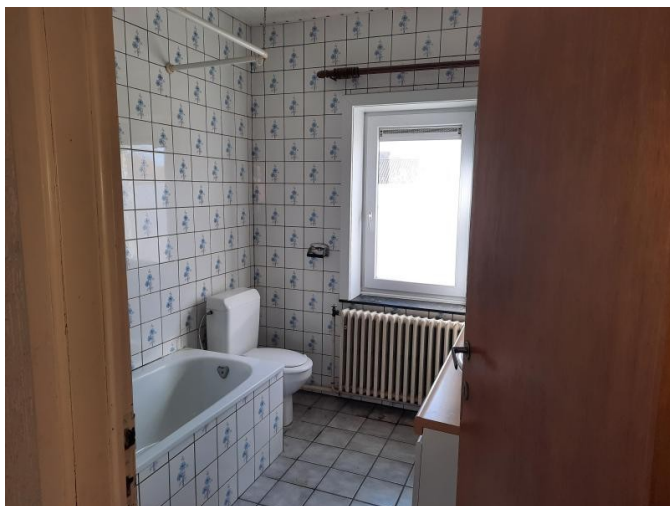
We kunnen niet achterhalen welke lijm gebruikt is voor deze vloeren. Het mogelijk gebruik van asbesthoudende tegellijm is niet uit te sluiten. Het kan ook dat er zelf geen lijmen gebruikt zijn en deze tegels rechstreeks in de chape of cement liggen.

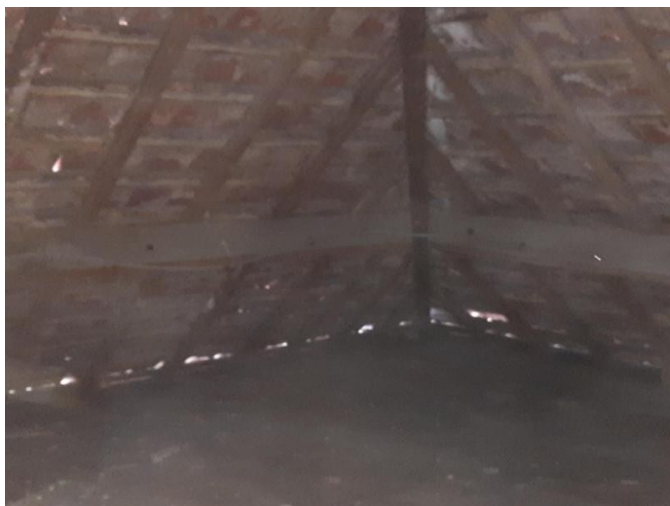
Geen onderdak aanwezig

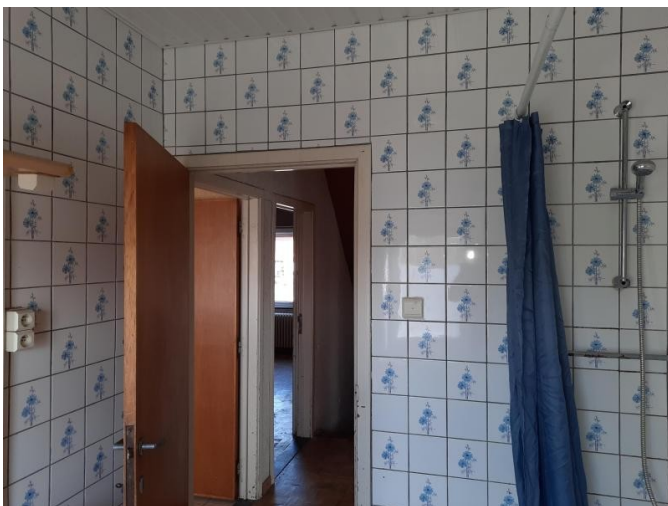
We kunnen niet achterhalen welke lijm gebruikt is voor deze wanden. Het mogelijk gebruik van asbesthoudende tegellijm is niet uit te sluiten.

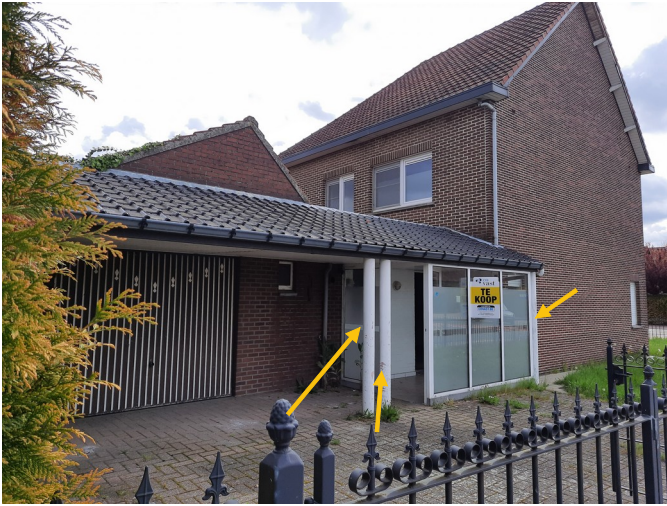
Op deze palen lijken in kunststof gemaakt te zijn en volgestort met beton. Wij zien geen kenmerken van asbestcementen buizen.

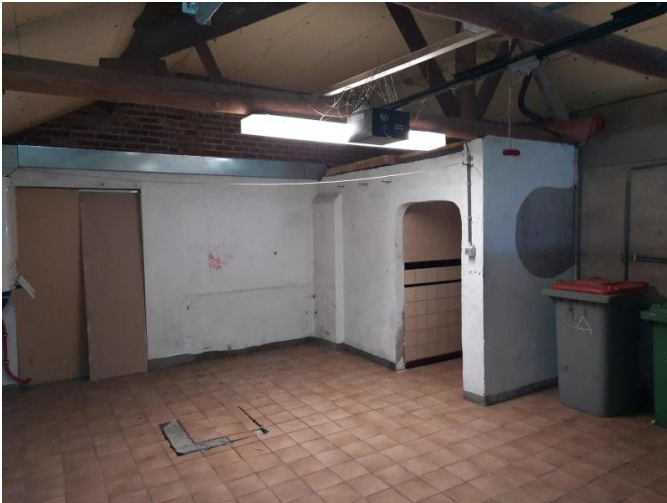
We kunnen niet achterhalen welke lijm gebruikt is voor deze vloeren. Het mogelijk gebruik van asbesthoudende tegellijm is niet uit te sluiten. Het kan ook dat er zelf geen lijmen gebruikt zijn en deze tegels rechstreeks in de chape of cement liggen.

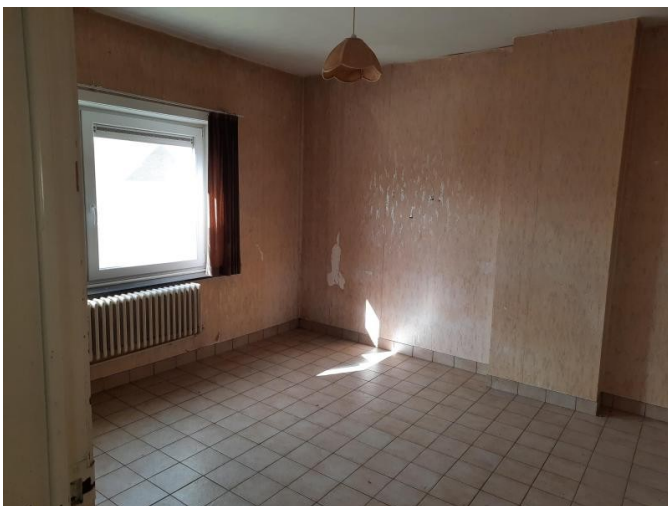
We kunnen niet achterhalen welke lijm gebruikt is voor deze vloeren. Het mogelijk gebruik van asbesthoudende tegellijm is niet uit te sluiten. Het kan ook dat er zelf geen lijmen gebruikt zijn en deze tegels rechstreeks in de chape of cement liggen.

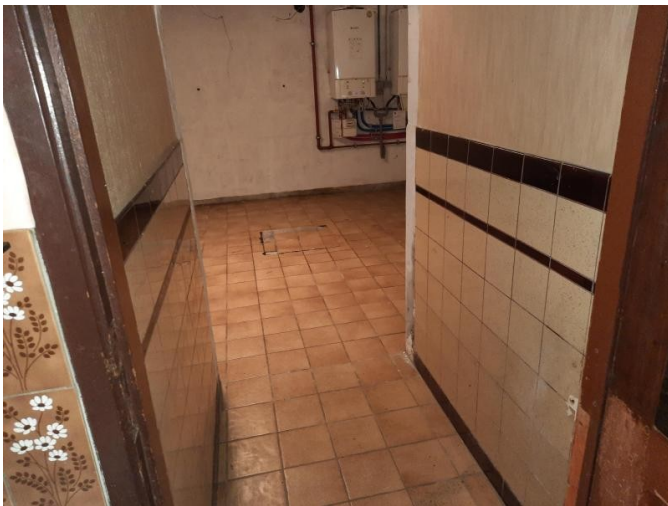
We kunnen niet achterhalen welke lijm gebruikt is voor deze wanden. Het mogelijk gebruik van asbesthoudende tegellijm is niet uit te sluiten.

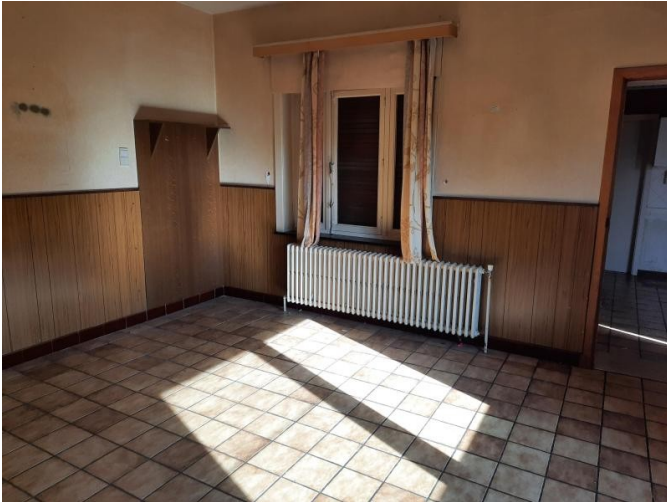
Fiche 16: Tegellijm - vloer/plinten - keuken, slaap, keuken

We kunnen niet achterhalen welke lijm gebruikt is voor deze vloeren. Het mogelijk gebruik van asbesthoudende tegellijm is niet uit te sluiten. Het kan ook dat er zelf geen lijmen gebruikt zijn en deze tegels rechstreeks in de chape of cement liggen.

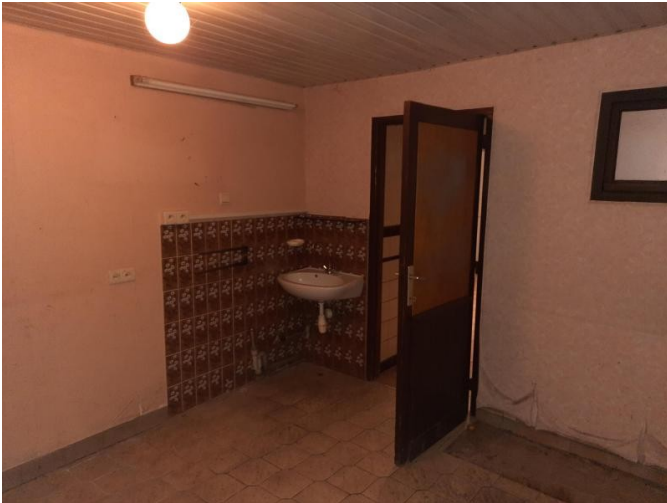
We kunnen niet achterhalen welke lijm gebruikt is voor deze vloeren. Het mogelijk gebruik van asbesthoudende tegellijm is niet uit te sluiten. Het kan ook dat er zelf geen lijmen gebruikt zijn en deze tegels rechstreeks in de chape of cement liggen.

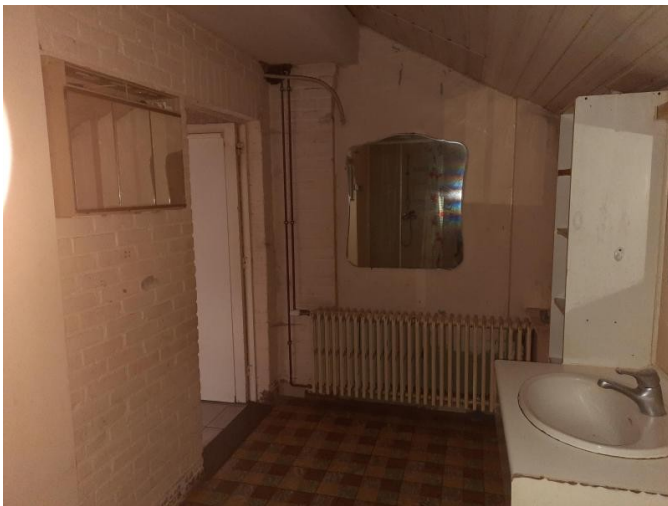
We kunnen niet achterhalen welke lijm gebruikt is voor deze vloeren. Het mogelijk gebruik van asbesthoudende tegellijm is niet uit te sluiten. Het kan ook dat er zelf geen lijmen gebruikt zijn en deze tegels rechstreeks in de chape of cement liggen.

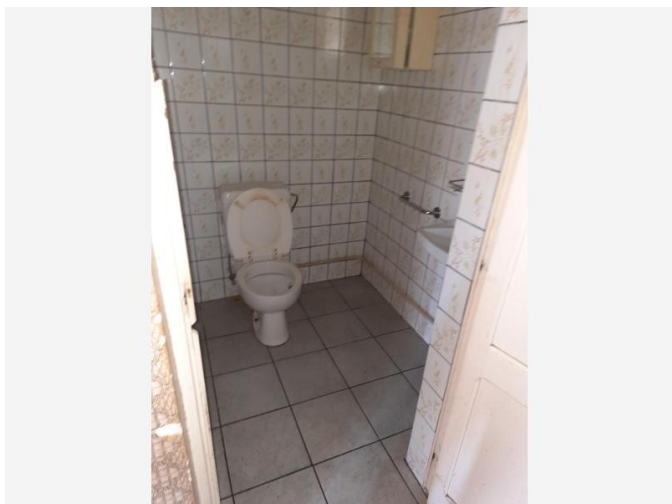
We kunnen niet achterhalen welke lijm gebruikt is voor deze wanden. Het mogelijk gebruik van asbesthoudende tegellijm is niet uit te sluiten.

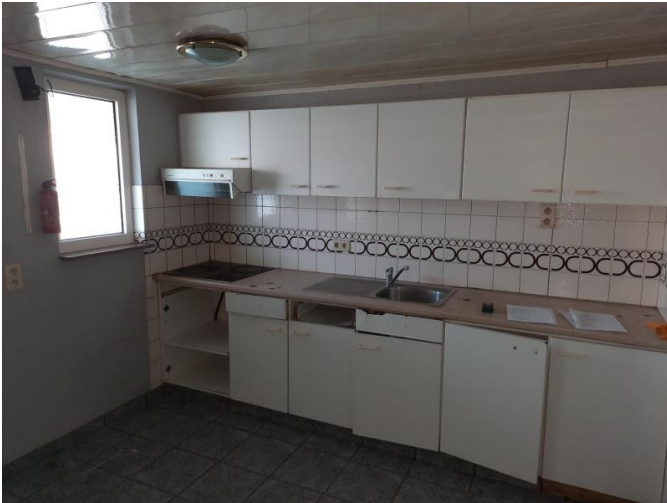
We kunnen niet achterhalen welke lijm gebruikt is voor deze wanden. Het mogelijk gebruik van asbesthoudende tegellijm is niet uit te sluiten.

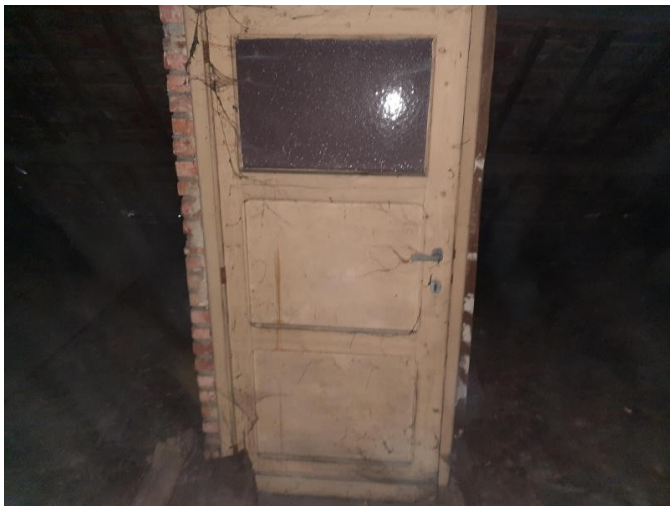
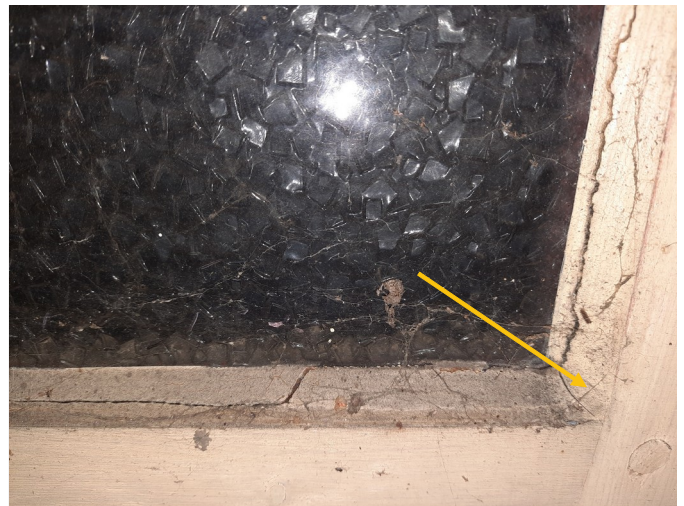
Geen asbest

#	Type	Referentie	Resultaat
22.1	Mengmonster	OF055-006	Geen asbest

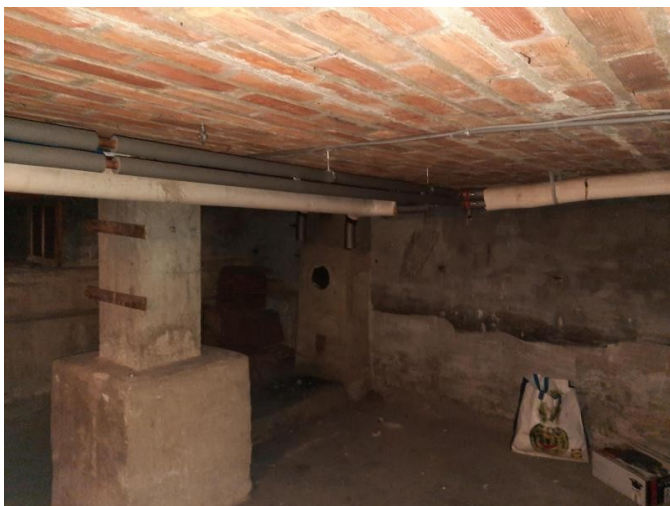
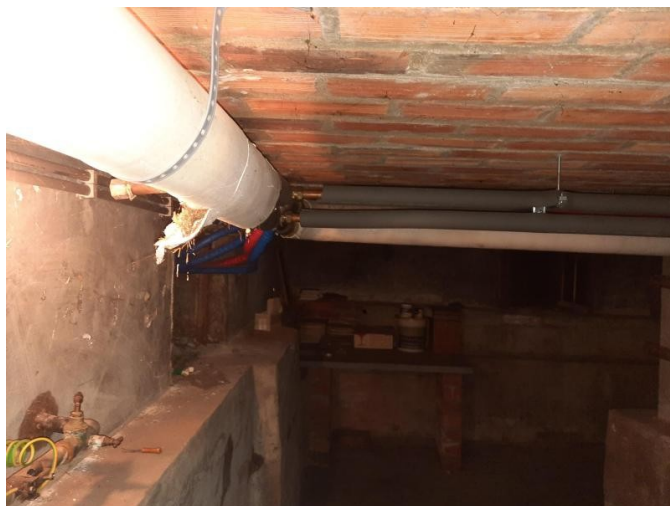
Geen asbest

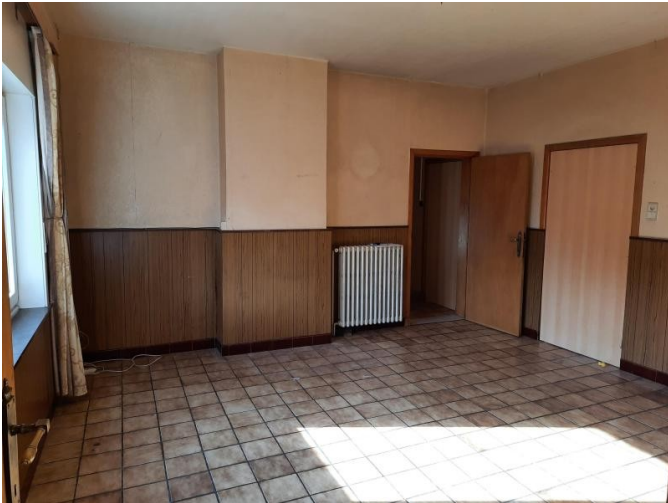
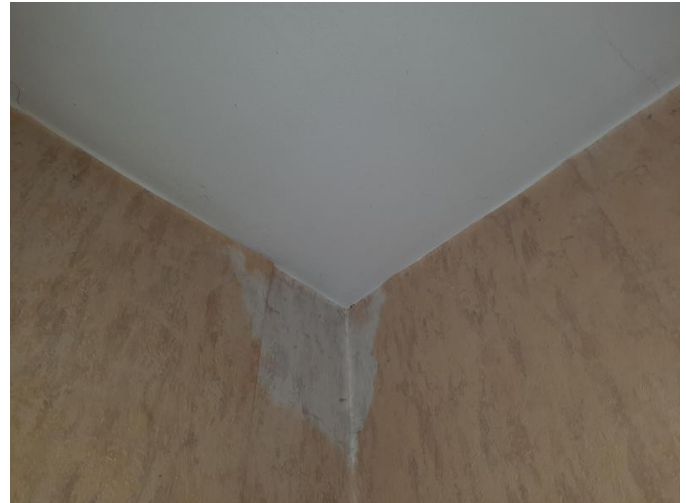
Fiche 24: Pleister plafond

Geen asbest

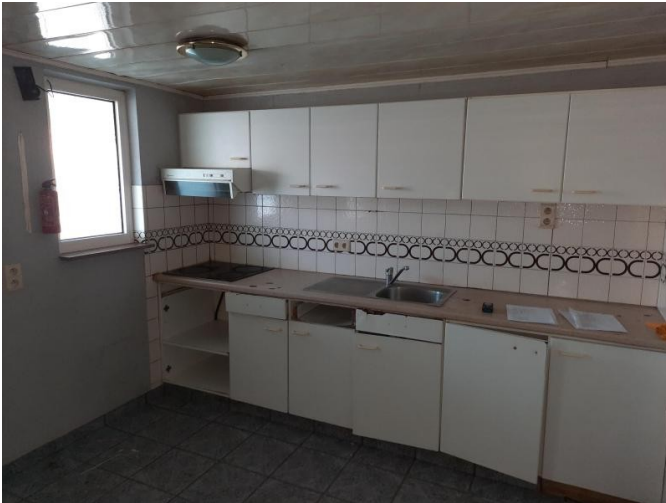
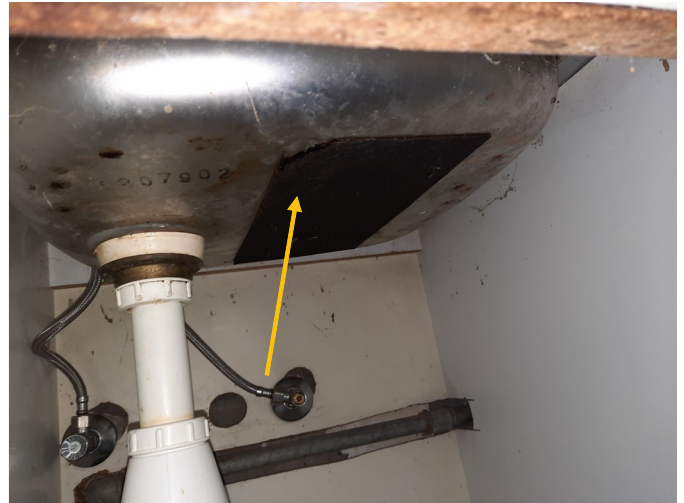
Fiche 25: Pakking onder lavabo

Geen asbest

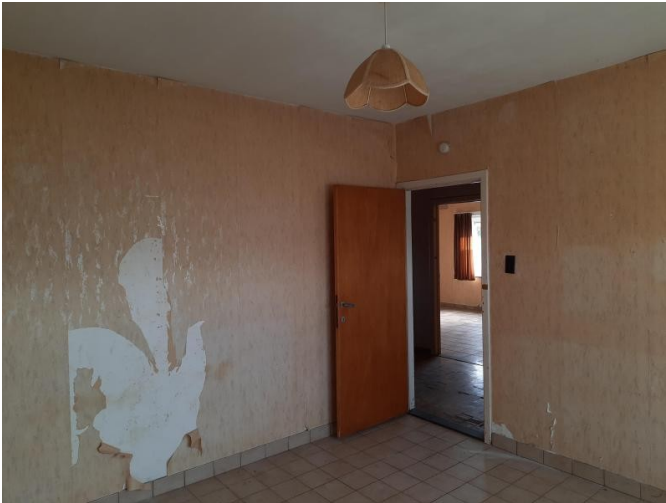
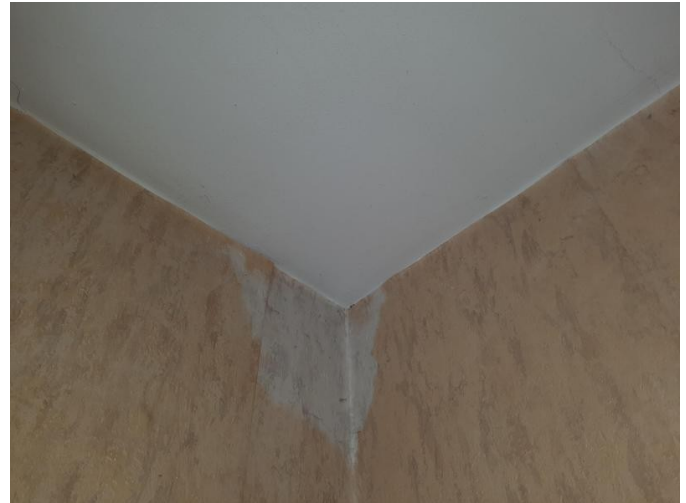
Fiche 26: Pleister wand

Geen asbest
