# Asbestinventarisatetest

Kempische steenweg 87, 3500 Hasselt

Attestnummer : 20230823-000081.000

Uitgegeven op : 23.08.2023

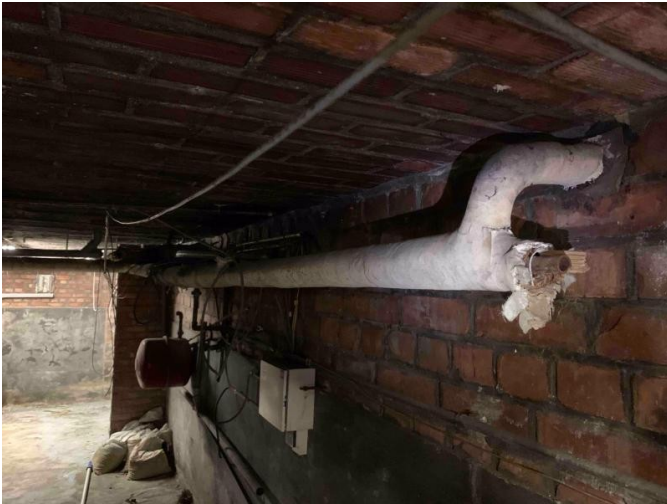
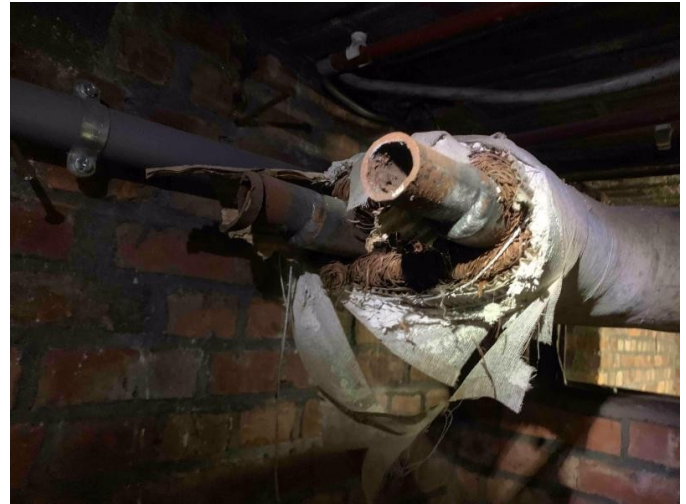
Eindbeoordeling materiaalrisico	Hoog materiaalrisico en/of hoge kans op vezelvrijgave
---------------------------------	---

Gebondenheid	Categorie 2: niet-hechtgebonden met matrix
Asbestsoort (vezeltype)	Amfibool aanwezig, uitgezonderd crocidoliet
Asbestconcentratie	Laag (< 50%)
Afschermingsgraad van het gehele materiaal	Geheel of deels (ook) vrij aan de binnenlucht
Toestand van het materiaal	Zwaar beschadigd, zwaar verweerd

#	Type	Referentie	Resultaat
1.1	Mengmonster	81.-1.1 - Rechte delen	Amosiet, Chrysotiel
1.2	Mengmonster	81.-1.2 Bochten	Amosiet, Chrysotiel

Beschrijving	Leidingisolatie
Omgeving	Binnen
Primaire drager	HVAC infrastructuur en uitrusting
Asbestmateriaal	In-situ afwerkingslagen - Thermische isolatie
Bindmiddel van asbestmateriaal	Gips - kalk

**Dringend verwijderen**

- Zorg voor een veilig beheer. Vermijd het beschadigen van het asbestmateriaal. Controleer de toestand jaarlijks op wijzigingen.
- Sluit de ruimte luchtdicht af en vermijd het betreden van de ruimte.
- Scherm in afwachting van verwijdering het asbestmateriaal af van luchtstromingen en verstoring: bijvoorbeeld door het te verpakken, te fixeren, af te dekken, signalisatie - afbakening aan te brengen, ...
- Verwijder dit asbestmateriaal zo snel mogelijk. Volg de toestand goed op.

- Hermetische zone (erkend asbestverwijderaar)  
Het betreft een ongebonden toepassing die enkel door een erkende verwijderaar in hermetische zone verwijderd kan worden.

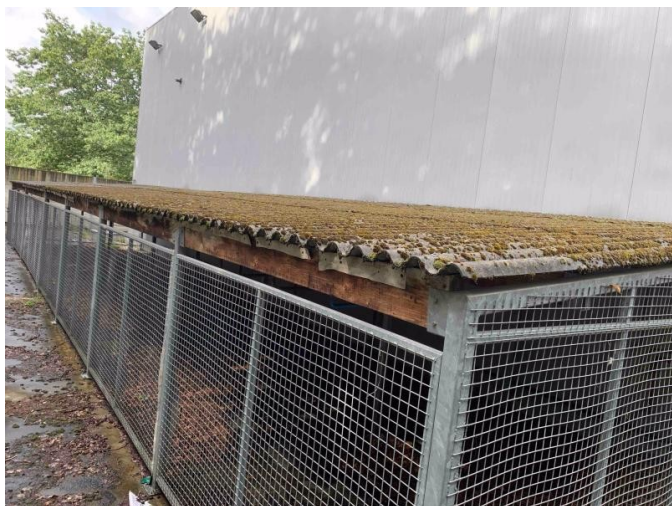
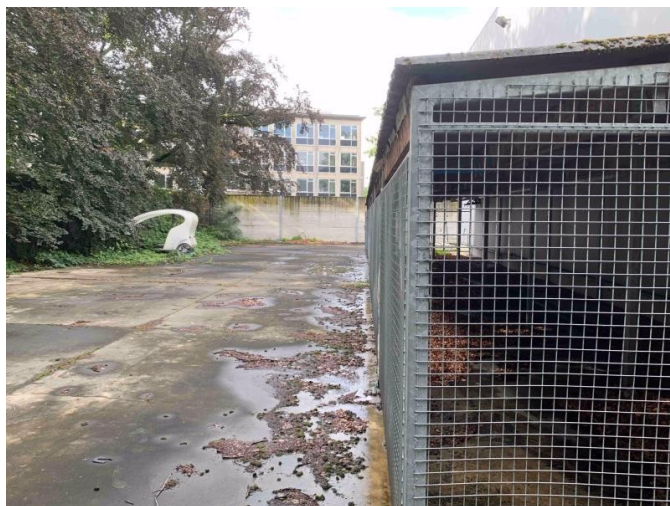
Beschrijving	Mosdeeltjes afkomstig van golfplaten
Type afvalstof	Betreft resten (contaminatie) van verwerking of beschadiging
Type resten (contaminatie)	<ul style="list-style-type: none"><li>• Stof, deeltjes &lt; 4 mm, flinters, gruis (los, opliggend)</li><li>• Stukken, fragmenten (los, opliggend)</li></ul>
Besmette materialen	<ul style="list-style-type: none"><li>• Geen (er is geen vermenging met ander materiaal)</li></ul>
Bron van de resten	Golfplaten dakbedekking
Omgeving	Buiten
Primaire drager	Vloer
Gebondenheid resten	Niet hecht
Hoeveelheid (gewicht - aantal)	<ul style="list-style-type: none"><li>• 20,00 kg - 1 stuk</li></ul>
Totaal gewicht	20,00 kg
Eenvoudig bereikbaar	Ja
Identificatiemethode	Vaststelling zonder monsternamen

**Dringend verwijderen**

- Verwijder het asbestafval.

- Eenvoudige handelingen: mag via doe-het-zelf of door werknemer(s) met opleidingsattest eenvoudige handelingen  
Zie de bepalingen in de Codex over het welzijn op het werf - Boek VI - Titel 3 Asbest. Bijlage VI.3-2.

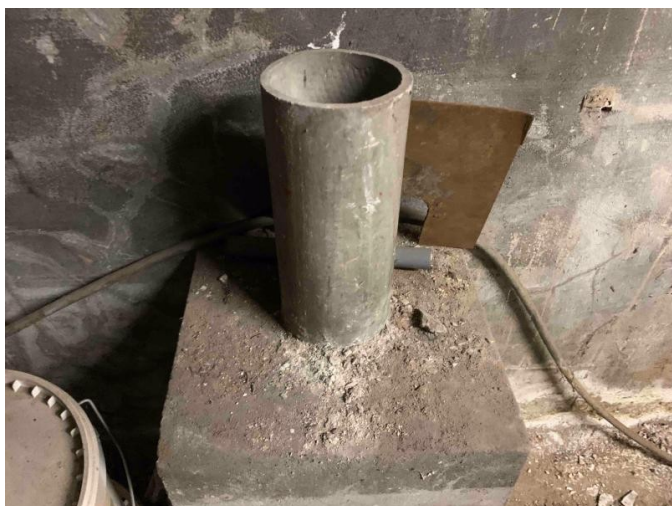
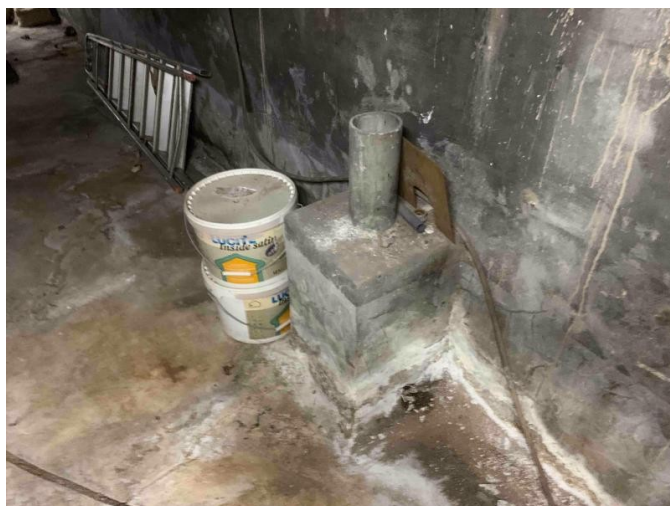
Eindbeoordeling materiaalrisico	Verhoogd materiaalrisico en/of verhoogde kans op vezelvrijgave
---------------------------------	--

Gebondenheid	Categorie 1: hechtgebonden in oorsprong
Asbestsoort (vezeltype)	Crocidoliet aanwezig
Asbestconcentratie	Laag (< 50%)
Afschermingsgraad van het gehele materiaal	Geheel of deels (ook) vrij aan de binnenlucht
Toestand van het materiaal	Licht beschadigd, licht verweerd. Intact materiaal type Pical – asbestboard of categorie III 'gebondenheid'

Beschrijving	AC-buis kelder
Omgeving	Binnen
Primaire drager	Communicatie en elektrische infrastructuur en uitrusting
Asbestmateriaal	Buis, koker, leiding, pijp, doorvoer
Bindmiddel van asbestmateriaal	Cement
Gebondenheid op basis van bindmiddel	Hecht
Hoeveelheid (lengte - omtrek - dikte - aantal)	<ul style="list-style-type: none"><li>• 0,50 m - 30,00 cm - 1,00 cm - 1 stuk</li></ul>
Totaal volume	0,002 m <sup>3</sup>
Eenvoudig bereikbaar	Ja
Bevestigingswijze	<ul style="list-style-type: none"><li>• Verlijmd, ingegoten, versmeerd</li></ul>

Verwijderen

- Zorg voor een veilig beheer. Vermijd het beschadigen van het asbestmateriaal. Controleer de toestand jaarlijks op wijzigingen.

- Eenvoudige handelingen: mag via doe-het-zelf of door werknemer(s) met opleidingsattest eenvoudige handelingen  
Zie de bepalingen in de Codex over het welzijn op het werk - Boek VI - Titel 3 Asbest. Bijlage VI.3-2

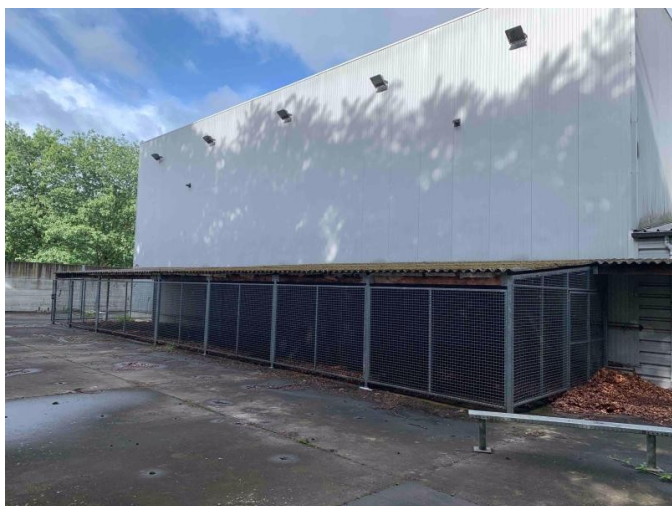
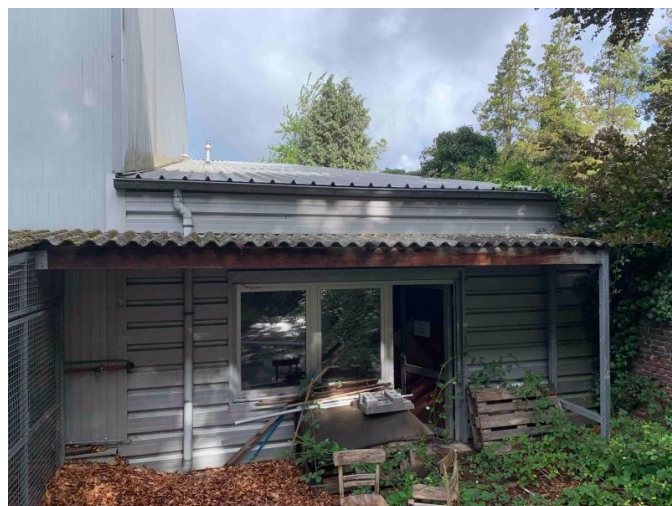
Eindbeoordeling materiaalrisico	Verhoogd materiaalrisico en/of verhoogde kans op vezelvrijgave
---------------------------------	--

Gebondenheid	Categorie 1: hechtgebonden in oorsprong
Asbestsoort (vezeltype)	Alleen chrysotiel
Asbestconcentratie	Laag (< 50%)
Afschermingsgraad van het gehele materiaal	Geheel of deels vrij aan de buitenlucht
Toestand van het materiaal	Matig beschadigd, matig verweerd

#	Type	Referentie	Resultaat
4.1	Puntmonster	89.0.2	Chrysotiel

Beschrijving	Golfplaat binnenkoer
Omgeving	Buiten
Primaire drager	Schuin dak
Asbestmateriaal	Dak- en gevelbekleding - Golfplaat
Bindmiddel van asbestmateriaal	Cement
Gebondenheid op basis van bindmiddel	Hecht
Hoeveelheid (oppervlakte - aantal)	• 130,00 m <sup>2</sup> - 1 stuk

Verwijderen

- Zorg voor een veilig beheer. Vermijd het beschadigen van het asbestmateriaal. Controleer de toestand jaarlijks op wijzigingen.
- Hemelwater dat afspoelt van asbestcement daken of gevels kan asbestdeeltjes bevatten. Gebruik het enkel voor gesloten circuits (bv. spoelen toiletten). Reinig na het vervangen van het dak of de gevel de dakgoten en regenwaterput of -ton om asbesthoudend sediment of slib te verwijderen

- Eenvoudige handelingen: mag via doe-het-zelf of door werknemer(s) met opleidingsattest eenvoudige handelingen  
Zie de bepalingen in de Codex over het welzijn op het werf - Boek VI - Titel 3 Asbest. Bijlage VI.3-2.

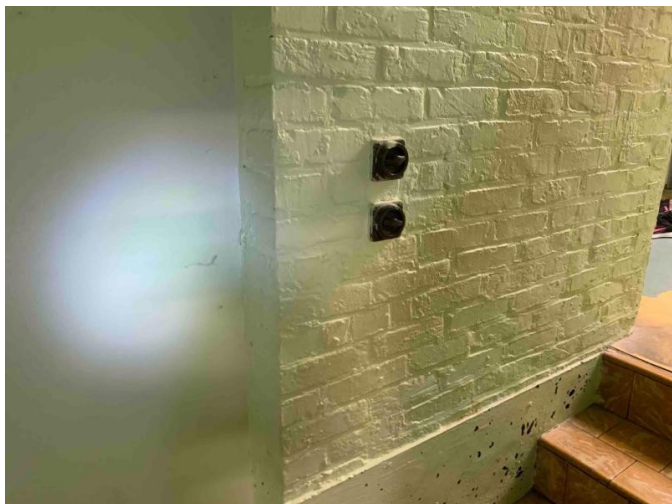
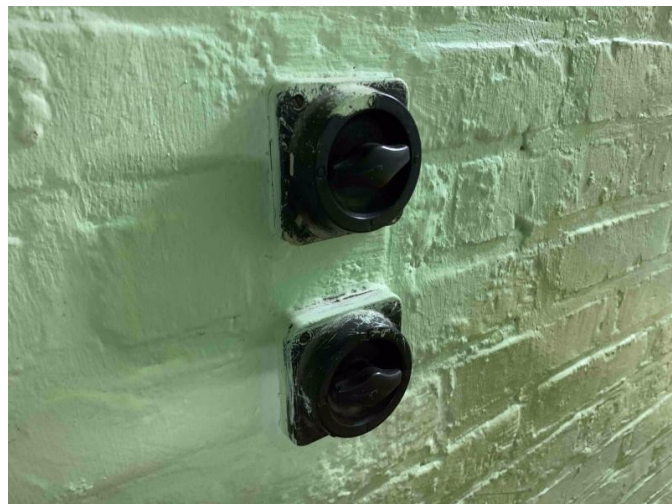
Eindbeoordeling materiaalrisico	Laag materiaalrisico en/of verlaagde kans op vezelvrijgave
---------------------------------	--

Gebondenheid	Categorie 1: hechtgebonden in oorsprong
Asbestsoort (vezeltype)	Crocidoliet aanwezig
Asbestconcentratie	Laag (< 50%)
Afschermingsgraad van het gehele materiaal	Geheel of deels (ook) vrij aan de binnenlucht
Toestand van het materiaal	Onbeschadigd, niet verweerd

Beschrijving	Bakeliet schakelaars
Omgeving	Binnen
Primaire drager	Communicatie en elektrische infrastructuur en uitrusting
Asbestmateriaal	Plaat, paneel, tablet - Type Bakeliet
Bindmiddel van asbestmateriaal	Kunststof of -hars
Gebondenheid op basis van bindmiddel	Hecht
Hoeveelheid (oppervlakte - dikte - aantal)	• 0,50 m <sup>2</sup> - 1,00 cm - 1 stuk
Totaal volume	0,005 m <sup>3</sup>
Eenvoudig bereikbaar	Ja
Bevestigingswijze	• Geschroefd
Identificatiemethode	Vaststelling zonder monsternamen

<b>Destructieve handeling voor identificatie</b>	Nee
<b>Opmerking</b>	Er zijn diverse bakeliet schakelaars verspreid over het gebouw. Aangezien deze nog in gebruik zijn werd er geen staalname uitgevoerd dus deze zijn momenteel asbestVERDACHT.. Bij renovatie of sloop bijkomend te onderzoeken of af te voeren als asbesthoudend.

Zorgvuldig beheren

- Zorg voor een veilig beheer. Vermijd het beschadigen van het asbestmateriaal. Controleer de toestand jaarlijks op wijzigingen.

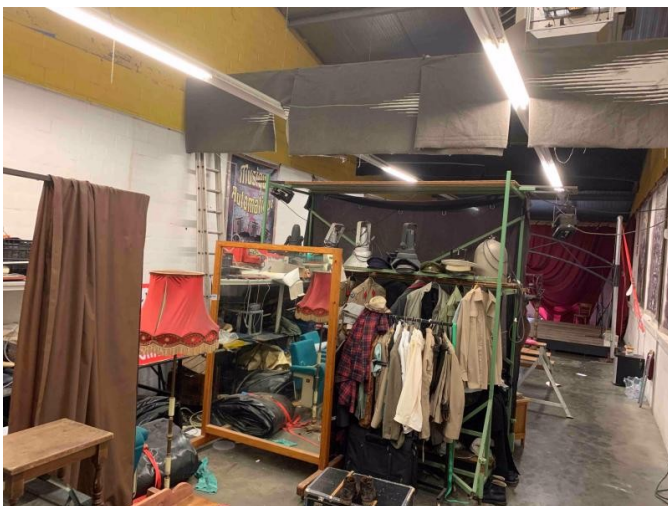
**Reden:** Materiaal in opslag

**Uitleg van de asbestdeskundige:** De gebouwen worden momenteel verhuurd aan diverse organisaties. Hierdoor is er zeer veel opslag van materialen. Het is onduidelijk of er zich achter/onder/tussen deze materialen nog asbesthoudende/verdachte toepassingen aanwezig zijn. Bijkomende aandacht vereist zodra het gebouw is leeggemaakt.

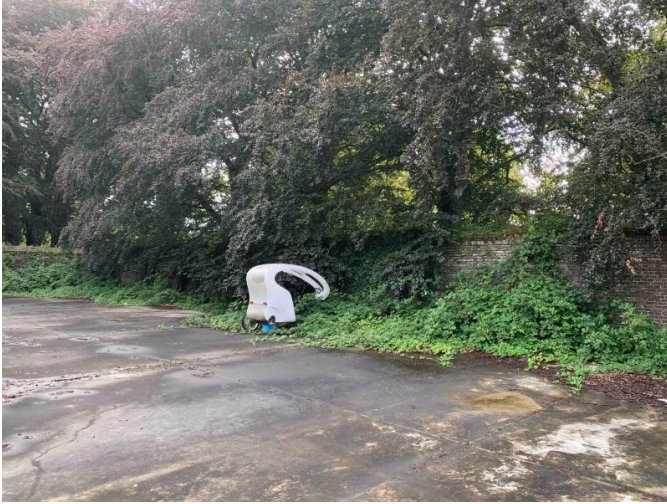
**Reden:** Overwoekerende vegetatie

**Uitleg van de asbestdeskundige:** De tuinmuur is overwoekerd met vegetatie. Het is onduidelijk of hier achter nog asbesthoudende/ verdachte toepassingen aanwezig zijn.

Te controleren bij renovatie of sloop/

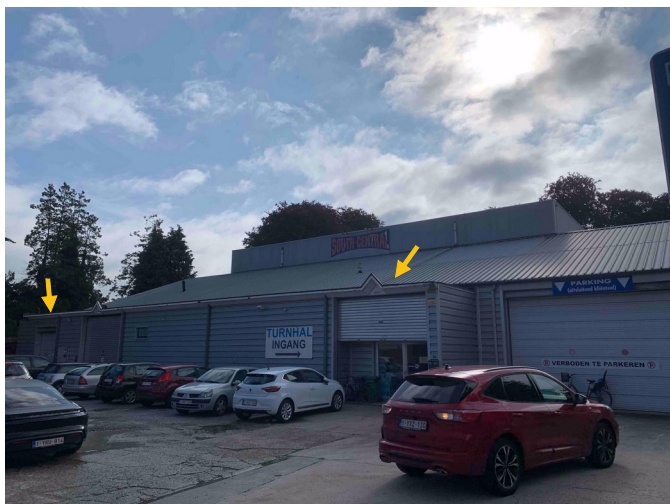
**Reden:** Het te onderzoeken materiaal situeert zich hoger dan 3,50 m te rekenen vanaf een veilige ondergrond

**Uitleg van de asbestdeskundige:** Aan de voorbouw is er een gedeelte van het dak dat plat lijkt en mogelijk afgewerkt is met roofing; Bij renovatie of sloop dient dit onderzocht te worden.

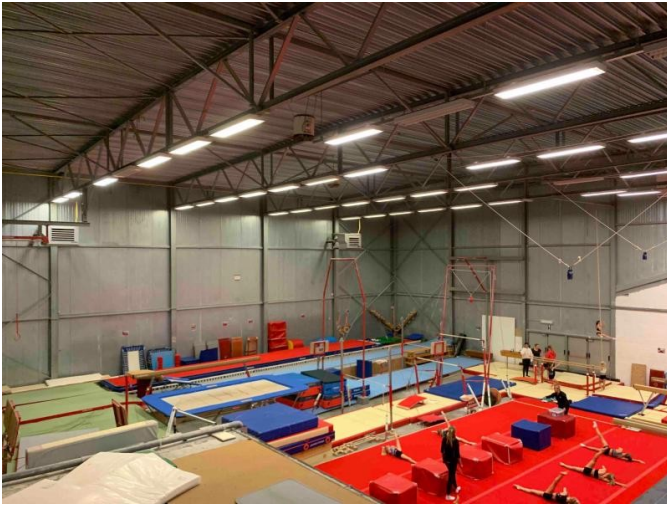
Onder de turnvloer is het onduidelijk welk type vloer er nog aanwezig is. Bij leegstand/ renovatie/ sloop te controleren.

De turnzaal is in gebruik op het moment van het plaatsbezoek.

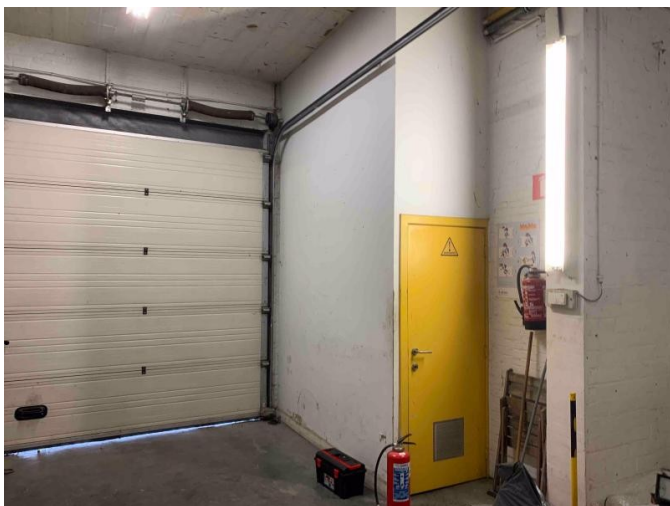
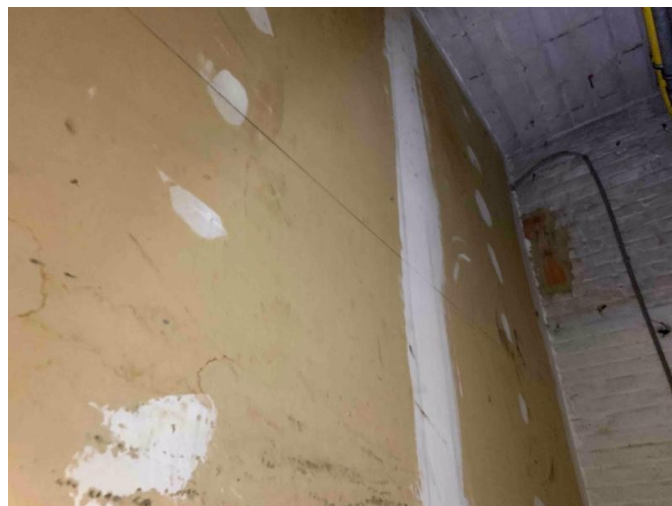
# Fiche 11: Diverse binnenwanden (gipskarton)

Geen asbest

#	Type	Referentie	Resultaat
11.1	Mengmonster	89.0.1	Geen asbest
