Asbestinventarisatetest

Leopoldstraat 63, 3630 Maasmechelen

Attestnummer : 20240311-000108.000

Uitgegeven op : 11.03.2024

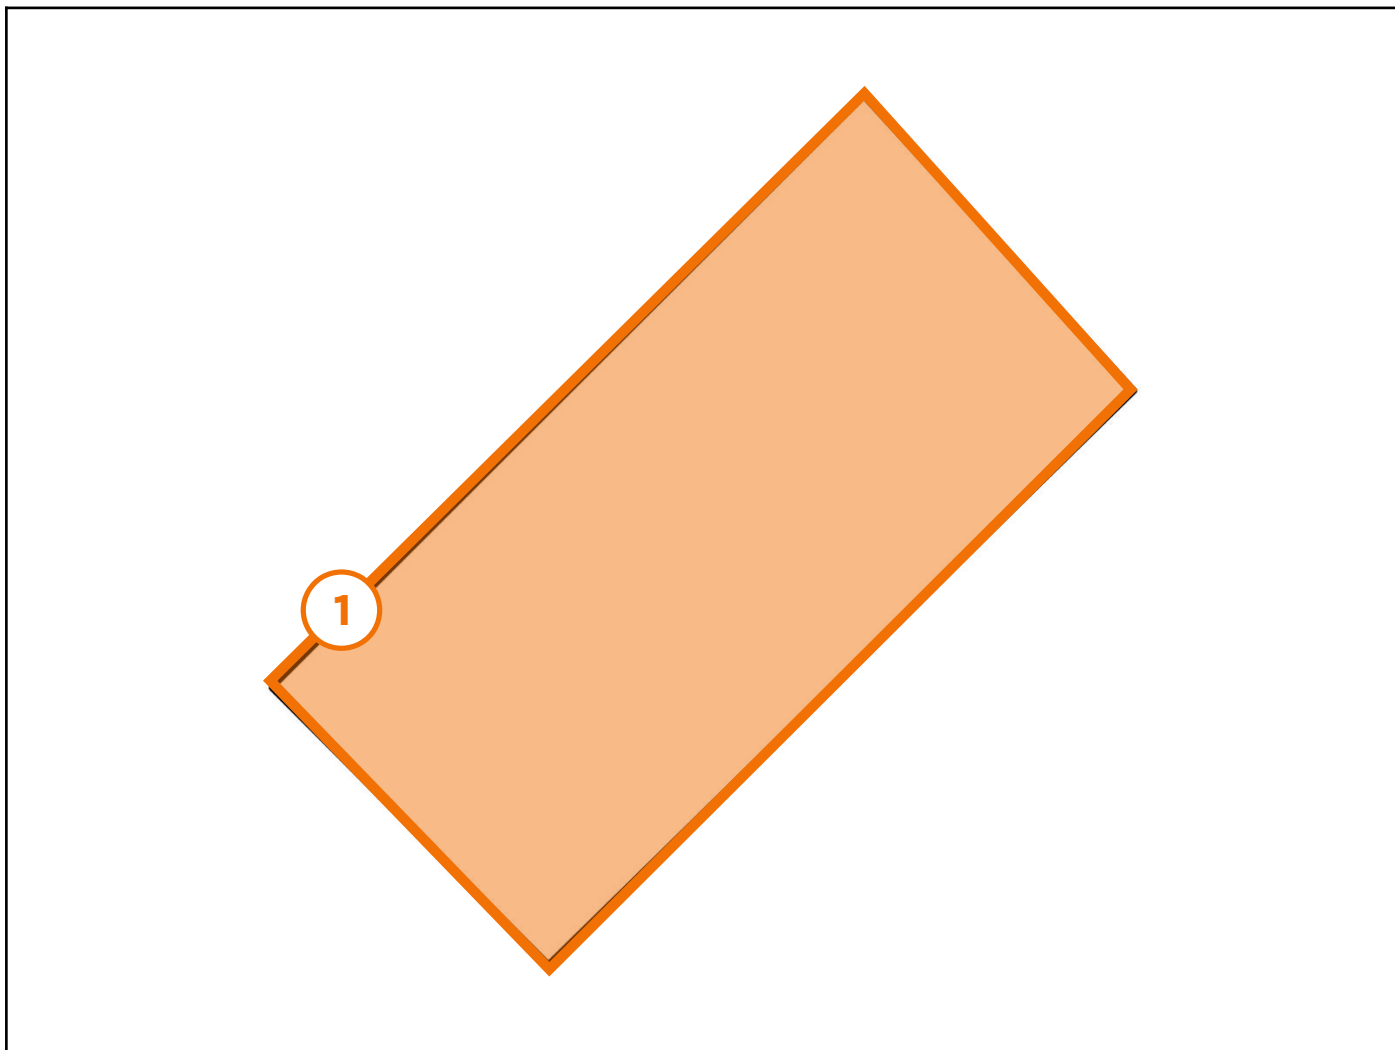
Plan 2.1: garage plan

Beschrijving	Type	Actie
1. bitumen dakbedekking garage	Asbestmateriaal	Verwijderen

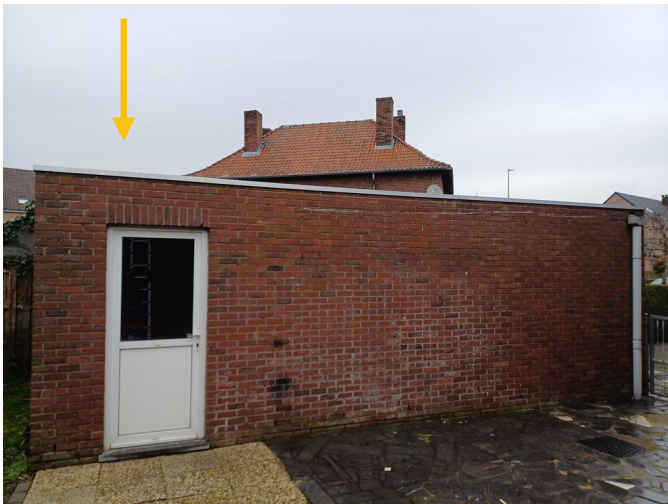
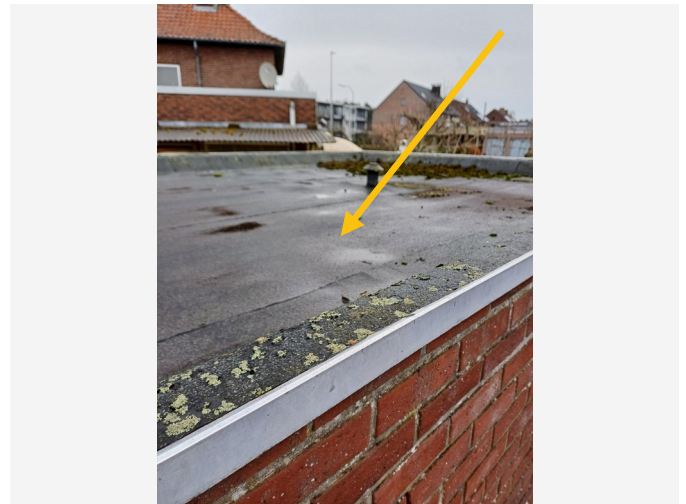
Het asbestmateriaal valt onder de mijlpaal van 2040.

Gezien het risico op lekschade achteraf, wordt geen staal genomen van de roofing. Verhoogd materiaalisico is dus slechts een vermoeden wegens een mogelijke asbesthoudendheid van het materiaal. Best wordt de roofing alvorens renovatie getest om de juiste verwijderingstechniek (wel of niet asbestverwijdering) te hanteren.

Eindbeoordeling materiaalisico	Verhoogd materiaalisico en/of verhoogde kans op vezelvrijgave
--------------------------------	---

Gebondenheid	Categorie 1: hechtgebonden in oorsprong
Asbestsoort (vezeltype)	Crocidoliet aanwezig
Asbestconcentratie	Laag (< 50%)
Afschermingsgraad van het gehele materiaal	Geheel of deels vrij aan de buitenlucht
Toestand van het materiaal	Matig beschadigd, matig verweerd

Beschrijving	bitumen dakbedekking garage
Omgeving	Buiten
Primaire drager	Plat dak
Asbestmateriaal	Dak- en gevelbekleding - Roofing
Bindmiddel van asbestmateriaal	Bitumen (roofing, teer, asfalt)
Gebondenheid op basis van bindmiddel	Hecht
Hoeveelheid (oppervlakte - aantal)	• 28,00 m ² - 1 stuk
Totale oppervlakte	28,00 m ²

Verwijderen

- Zorg voor een veilig beheer. Vermijd het beschadigen van het asbestmateriaal. Controleer de toestand jaarlijks op wijzigingen.

- Eenvoudige handelingen: enkel door erkend asbestverwijderaar buitentoepassing te verwijderen door erkend asbestverwijderaar enkel indien roofing asbesthoudend blijkt

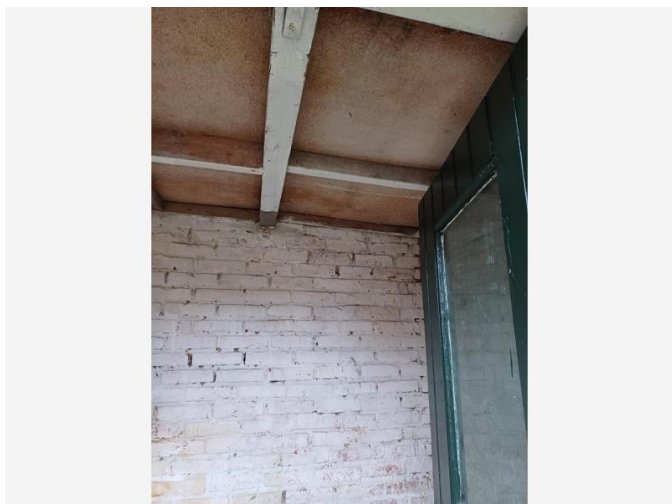
Gebouw bestaande uit klassiek metselwerk, pannendak op houten draagconstructie (geen onderdak gedetecteerd), tussenvloer in houtvezelplaat, siliconen raamafkitting

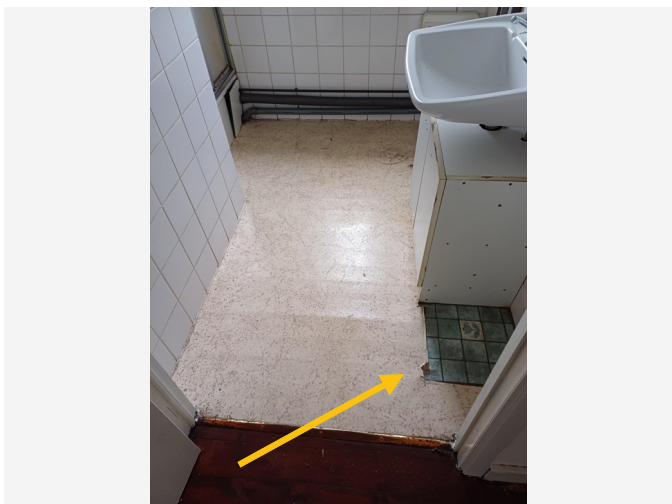
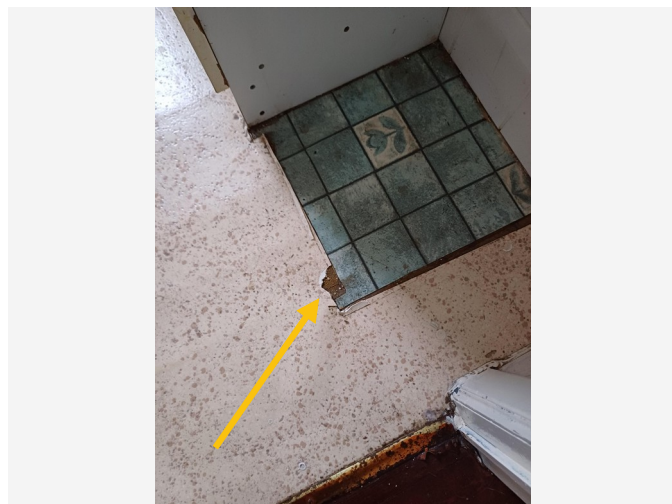
Geen asbest

#	Type	Referentie	Resultaat
3.1	Puntmonster	05	Geen asbest

Beschrijving	vloerzeil badkamer
Omgeving	Binnen
Primaire drager	Vloer
Bindmiddel van materiaal	Karton - papier - viltachtig

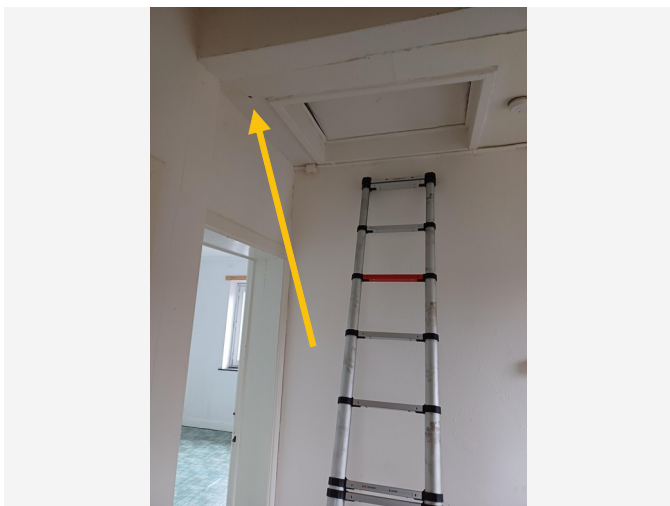
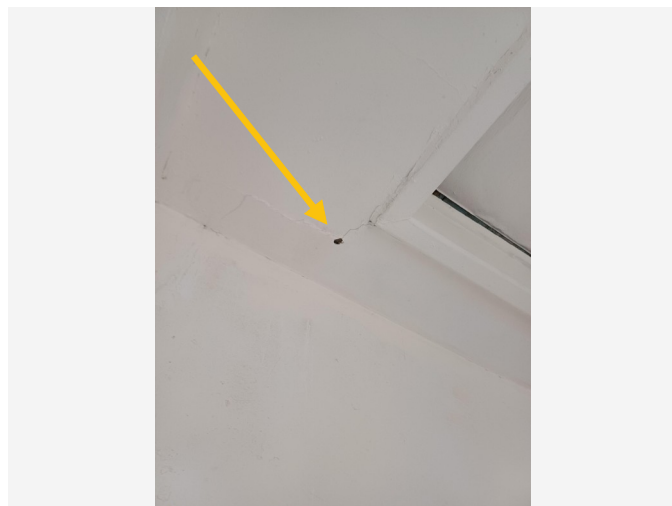
Fiche 4: plafondpleister

Geen asbest

#	Type	Referentie	Resultaat
4.1	Mengmonster	02	Geen asbest

Beschrijving	plafondpleister
Omgeving	Binnen
Primaire drager	Plafond

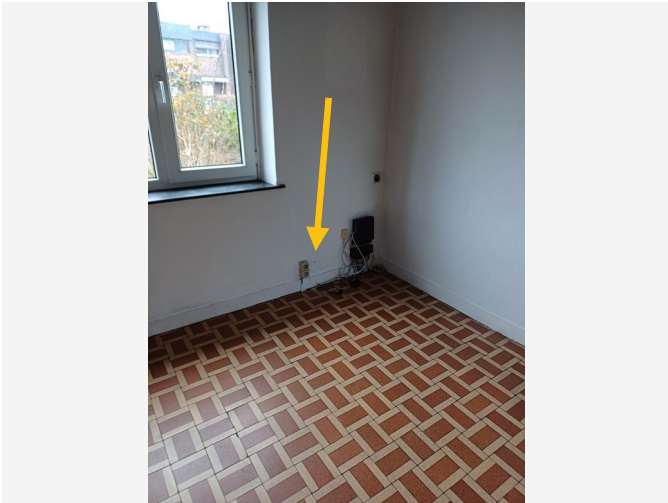
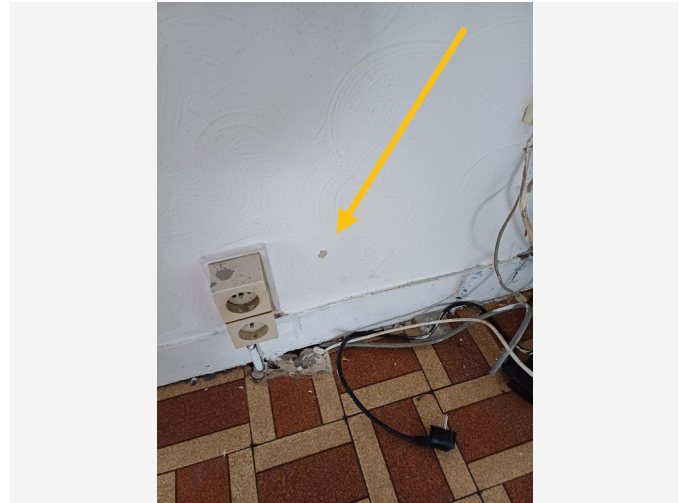
Fiche 5: muurpleister

Geen asbest

#	Type	Referentie	Resultaat
5.1	Mengmonster	01	Geen asbest

Beschrijving	muurpleister
Omgeving	Binnen
Primaire drager	Binnenwand

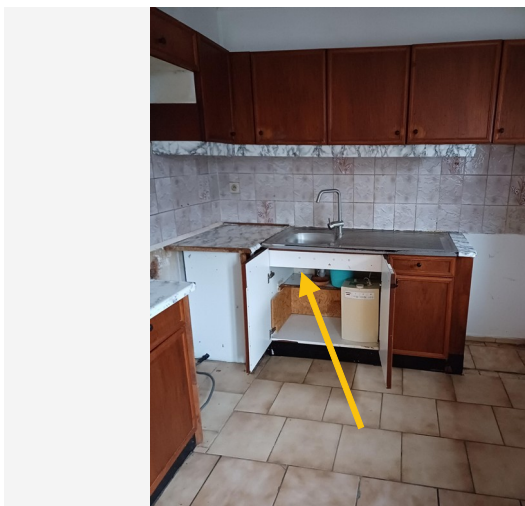
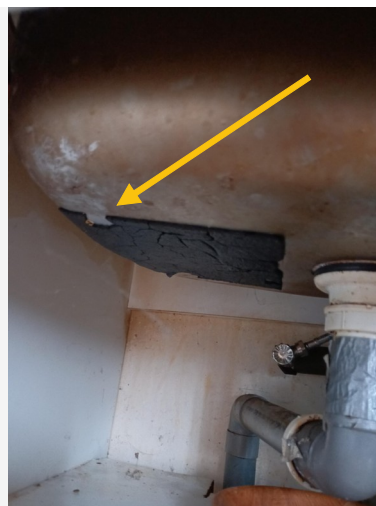
Fiche 6: antidreunplaat keukengootsteen

Geen asbest

#	Type	Referentie	Resultaat
6.1	Puntmonster	03	Geen asbest

Beschrijving	antidreunplaat keukengootsteen
Omgeving	Binnen
Primaire drager	Sanitaire infrastructuur en uitrusting (toe- en afvoer)
Bindmiddel van materiaal	Bitumen (roofing, teer, asfalt)

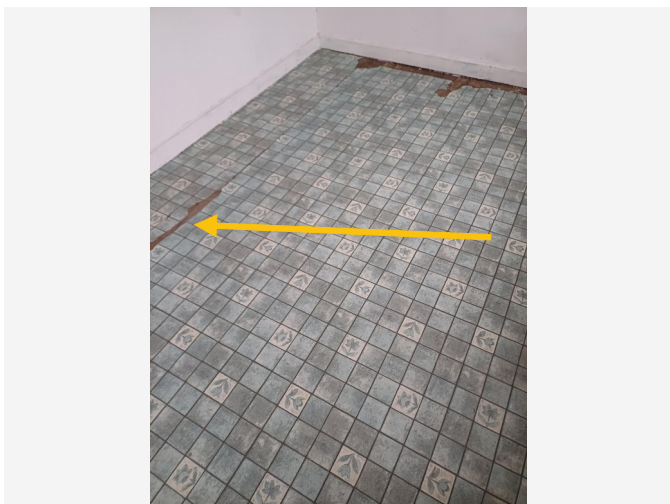
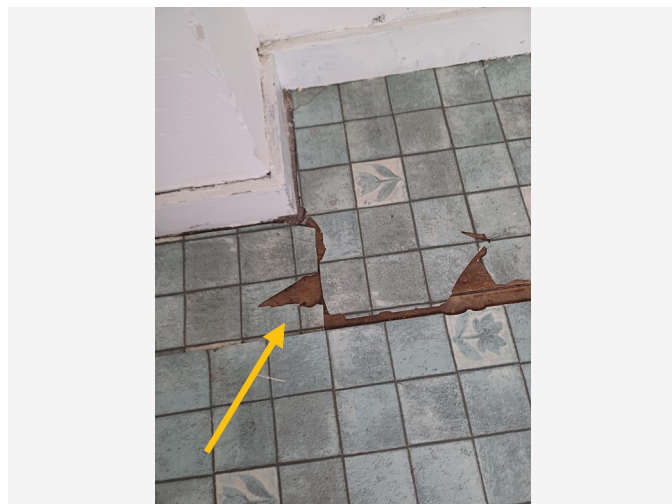
Geen asbest

#	Type	Referentie	Resultaat
7.1	Puntmonster	04	Geen asbest

Beschrijving	vloerzeil slaapkamers
Omgeving	Binnen
Primaire drager	Vloer
Bindmiddel van materiaal	Kunststof of -hars
