Asbestinventarisatetest

Pelikaanstraat 36, 3530 Houthalen-Helchteren

Attestnummer : 20230427-000417.000

Niet-asbestveilig

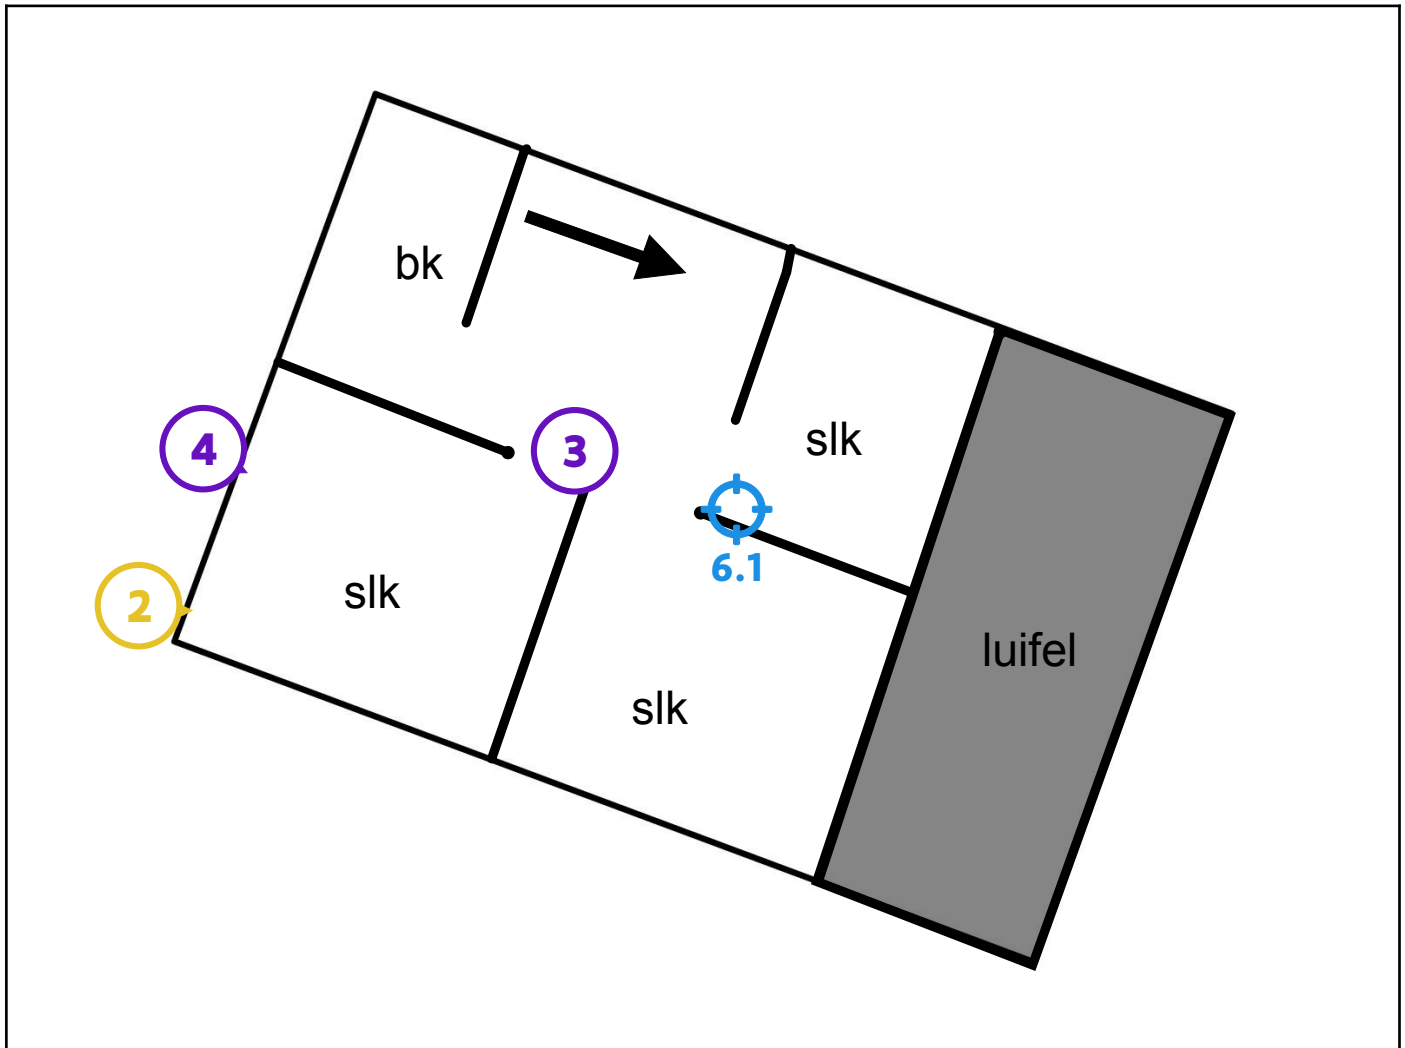
Plan 1.2: nv+1

Beschrijving	Type	Actie
2. vezelcementpijp afvoer rookgas dak	Asbestmateriaal	Zorgvuldig beheren
3. dakbedekking woning	Beperking	-
4. siliconen / kit ramen	Advies	-
6. pleisterwerk wanden	Geen asbest	-
6.1 Code: r002387844	Mengmonster	-

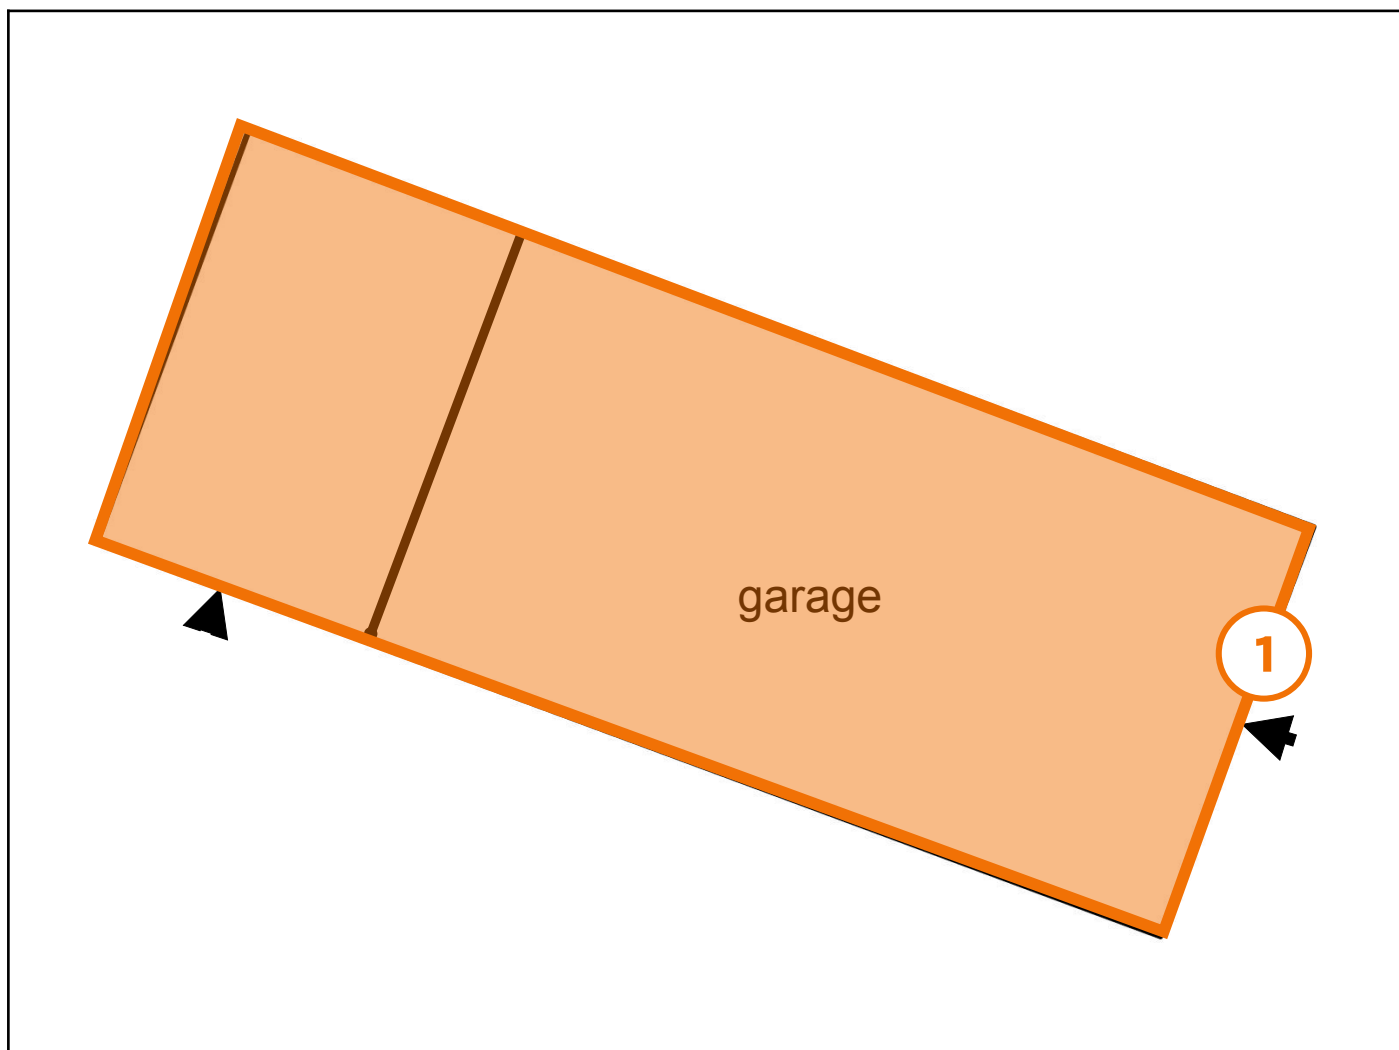
Plan 2.1: garage plan

Beschrijving	Type	Actie
1. golfplaten garage	Asbestmateriaal	Verwijderen

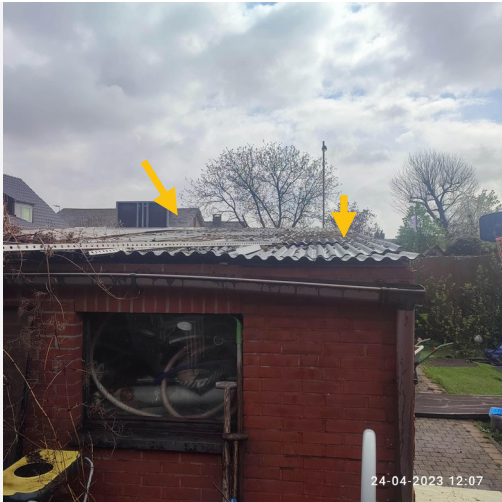
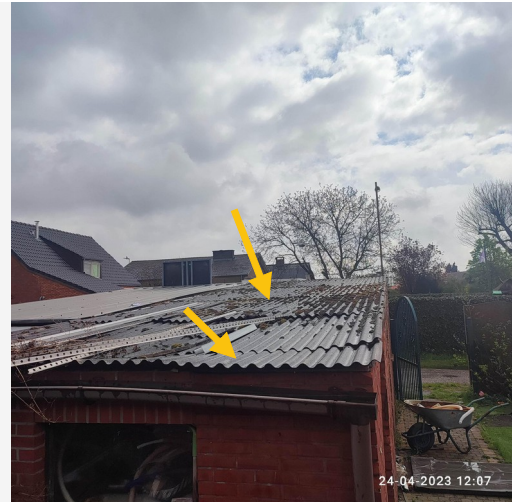
Het asbestmateriaal valt onder de mijlpaal van 2034.

Eindbeoordeling materiaalrisico	Verhoogd materiaalrisico en/of verhoogde kans op vezelvrijgave
---------------------------------	--

Gebondenheid	Categorie 1: hechtgebonden in oorsprong
Asbestsoort (vezeltype)	Crocidoliet aanwezig
Asbestconcentratie	Laag (< 50%)
Afschermingsgraad van het gehele materiaal	Geheel of deels vrij aan de buitenlucht
Toestand van het materiaal	Matig beschadigd, matig verweerd

Beschrijving	golfplaten garage
Omgeving	Buiten
Primaire drager	Plat dak
Asbestmateriaal	Dak- en gevelbekleding - Golfplaat
Bindmiddel van asbestmateriaal	Cement
Gebondenheid op basis van bindmiddel	Hecht
Hoeveelheid (oppervlakte - aantal)	<ul style="list-style-type: none"> 40,00 m² - 1 stuk
Totale oppervlakte	40,00 m ²
Eenvoudig bereikbaar	Ja
Bevestigingswijze	<ul style="list-style-type: none"> Geschroefd

Verwijderen

- Zorg voor een veilig beheer. Vermijd het beschadigen van het asbestmateriaal. Controleer de toestand jaarlijks op wijzigingen.
- Hemelwater dat afspoelt van asbestcement daken of gevels kan asbestdeeltjes bevatten. Gebruik het enkel voor gesloten circuits (bv. spoelen toiletten). Reinig na het vervangen van het dak of de gevel de dakgoten en regenwaterput of -ton om asbesthoudend sediment of slib te verwijderen

- Eenvoudige handelingen: mag via doe-het-zelf of door werknemer(s) met opleidingsattest eenvoudige handelingen omdat het hechtgebonden is

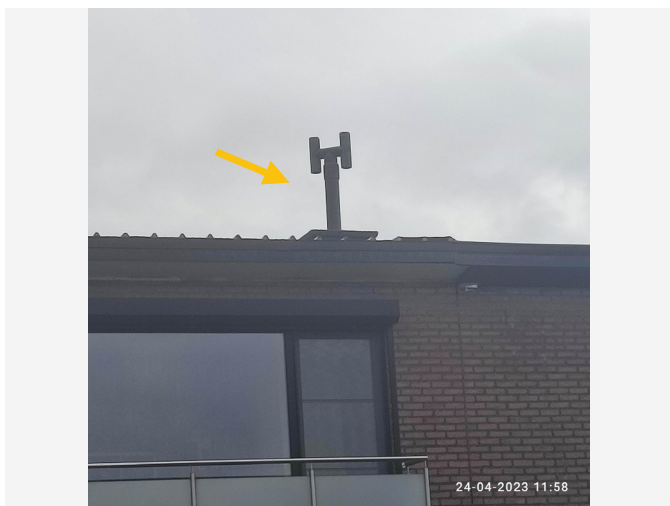
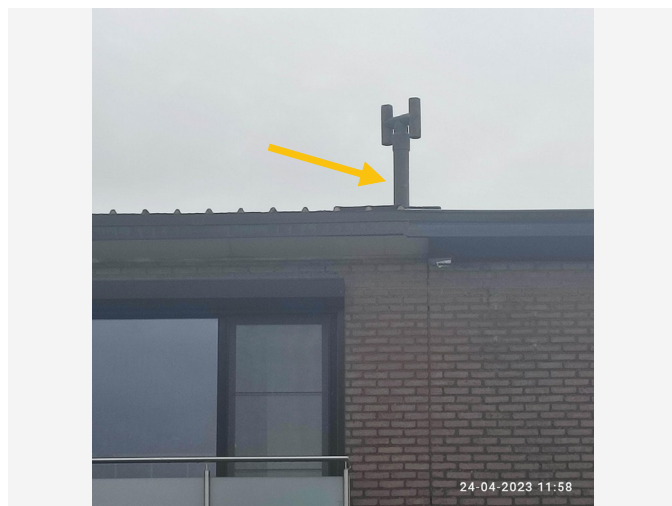
Het asbestmateriaal valt onder de mijlpaal van 2040.

Eindbeoordeling materiaalrisico	Laag materiaalrisico en/of verlaagde kans op vezelvrijgave
---------------------------------	--

Gebondenheid	Categorie 1: hechtgebonden in oorsprong
Asbestsoort (vezeltype)	Crocidoliet aanwezig
Asbestconcentratie	Laag (< 50%)
Afschermingsgraad van het gehele materiaal	Geheel of deels vrij aan de buitenlucht
Toestand van het materiaal	Licht beschadigd, licht verweerd. Intact materiaal type Pical – asbestboard of categorie III 'gebondenheid'

Beschrijving	vezelcementpijp afvoer rookgas dak
Omgeving	Buiten
Primaire drager	Sanitaire infrastructuur en uitrusting (toe- en afvoer)
Asbestmateriaal	Buis, koker, leiding, pijp, doorvoer
Bindmiddel van asbestmateriaal	Cement
Gebondenheid op basis van bindmiddel	Hecht
Hoeveelheid (lengte - omtrek - dikte - aantal)	<ul style="list-style-type: none">• 0,50 m - 10,00 cm - 1,00 cm - 1 stuk
Totaal volume	< 0,001 m ³
Eenvoudig bereikbaar	Ja
Bevestigingswijze	<ul style="list-style-type: none">• Geklemd• Verlijmd, ingegoten, versmeerd

Zorgvuldig beheren

- Zorg voor een veilig beheer. Vermijd het beschadigen van het asbestmateriaal. Controleer de toestand jaarlijks op wijzigingen.

- Eenvoudige handelingen: mag via doe-het-zelf of door werknemer(s) met opleidingsattest eenvoudige handelingen omdat het hechtgebonden is

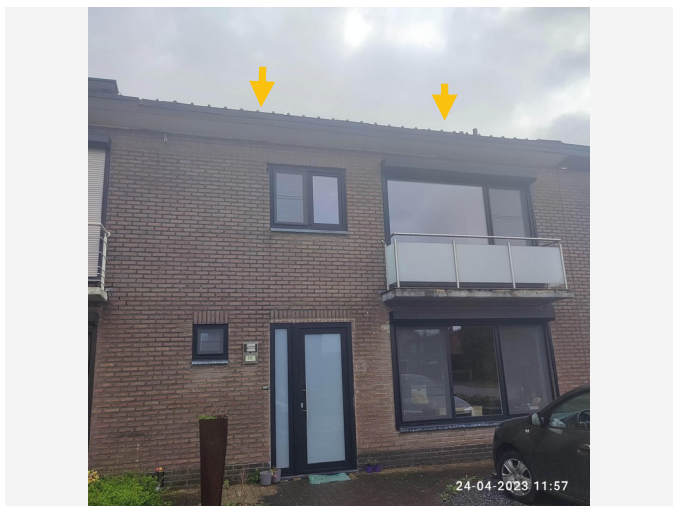
Situeringsfoto

Permanente beperking

Reden: Het te onderzoeken materiaal situeert zich hoger dan 3,50 m te rekenen vanaf een veilige ondergrond

Uitleg van de asbestdeskundige: er liggen nieuwe stalen dakplaten op het dak

doch niet vast te stellen of het oude dak is verwijderd al dan niet kans op asbesthoudende roofing of bitumen.

doch hier niet vast te stellen gezien dit niet bereikbaar was

(Asbest)materiaal	Dak- en gevelbekleding - Roofing
Karakterisatie	Asbest (verdacht)
Primaire drager	Plat dak

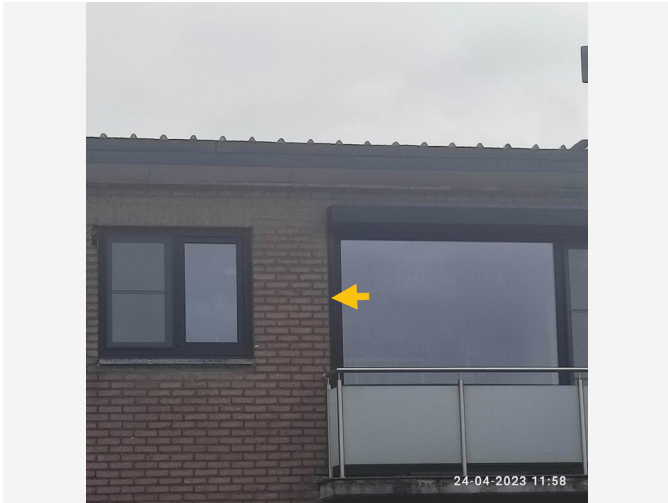
Vrije foto

de siliconen aan de ramen is flexibel en indrukbaar wat aangeeft dat er geen asbestvezels inzitten , anders was deze keihard

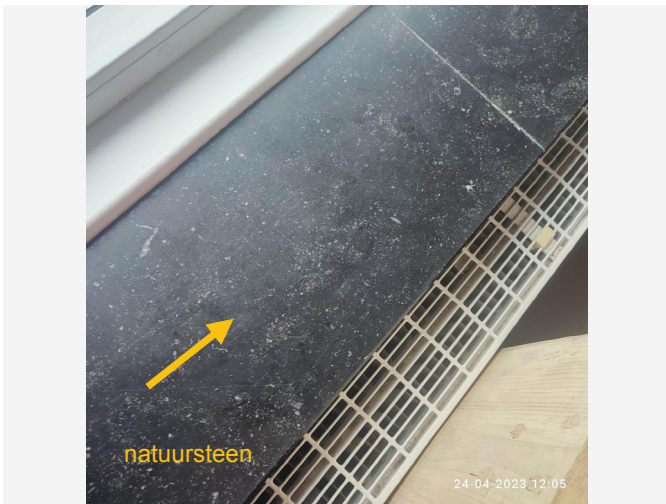
Vrije foto

- de raamtabletten binnen zijn van natuursteen en niet van asbesthoudend imitatiemarmer
- de plafonds zijn geschilderde verlaagde gipskartonplaten en zijn niet asbestverdacht
- de vloeren zijn keramische tegel , laminaat en parket en zijn niet asbestverdacht
- de tegels in de badkamer zijn nog maar een paar jaar geleden aangebracht dus de tegellijm is niet asbestverdacht
- bovenop het plat dak liggen er nieuwe stalen dakplaten

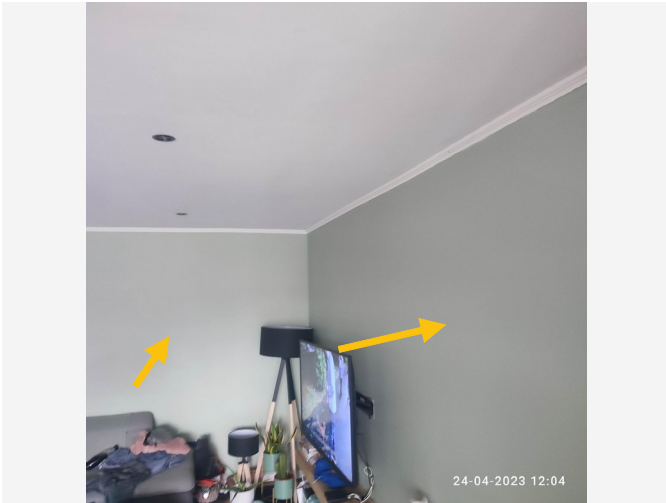
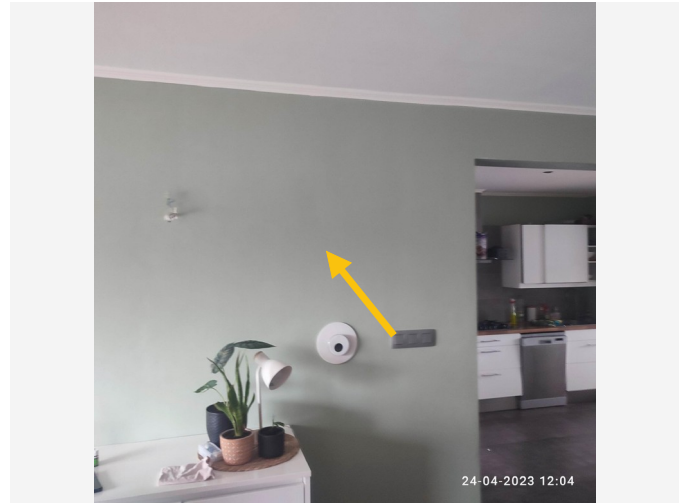
Fiche 6: pleisterwerk wanden

Geen asbest

#	Type	Referentie	Resultaat
6.1	Mengmonster	r002387844	Geen asbest

Beschrijving	pleisterwerk wanden
Omgeving	Binnen
Primaire drager	Binnenwand
