# Asbestinventarisatetest

Weg naar Opoeteren 170, 3660 Oudsbergen

Attestnummer : 20230831-000404.000

## Asbestveilig

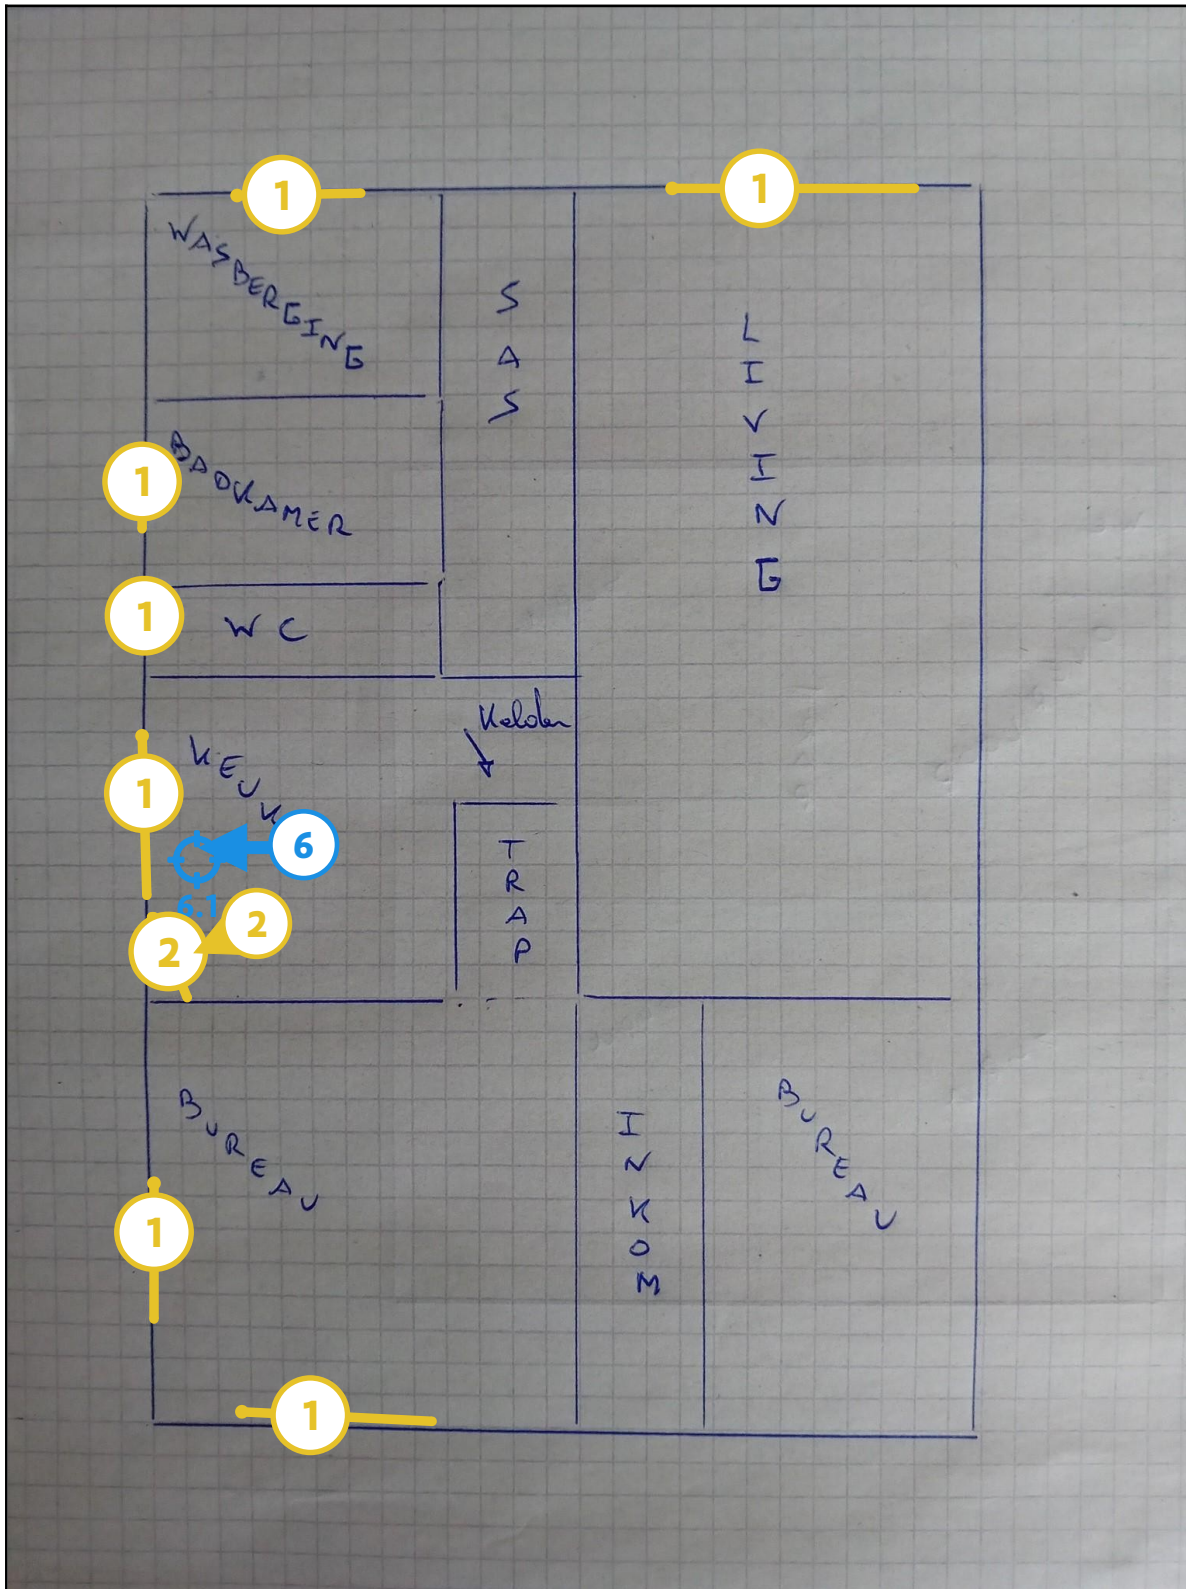
# Plan 1.3: Grondplan

1. Venstertabletten woning	Asbestmateriaal	Zorgvuldig beheren
2. Schouw keuken	Asbestmateriaal	Zorgvuldig beheren
6. Demper wasbak	Geen asbest	-
6.1 Code: S4 Demper wasbak	Puntmonster	-

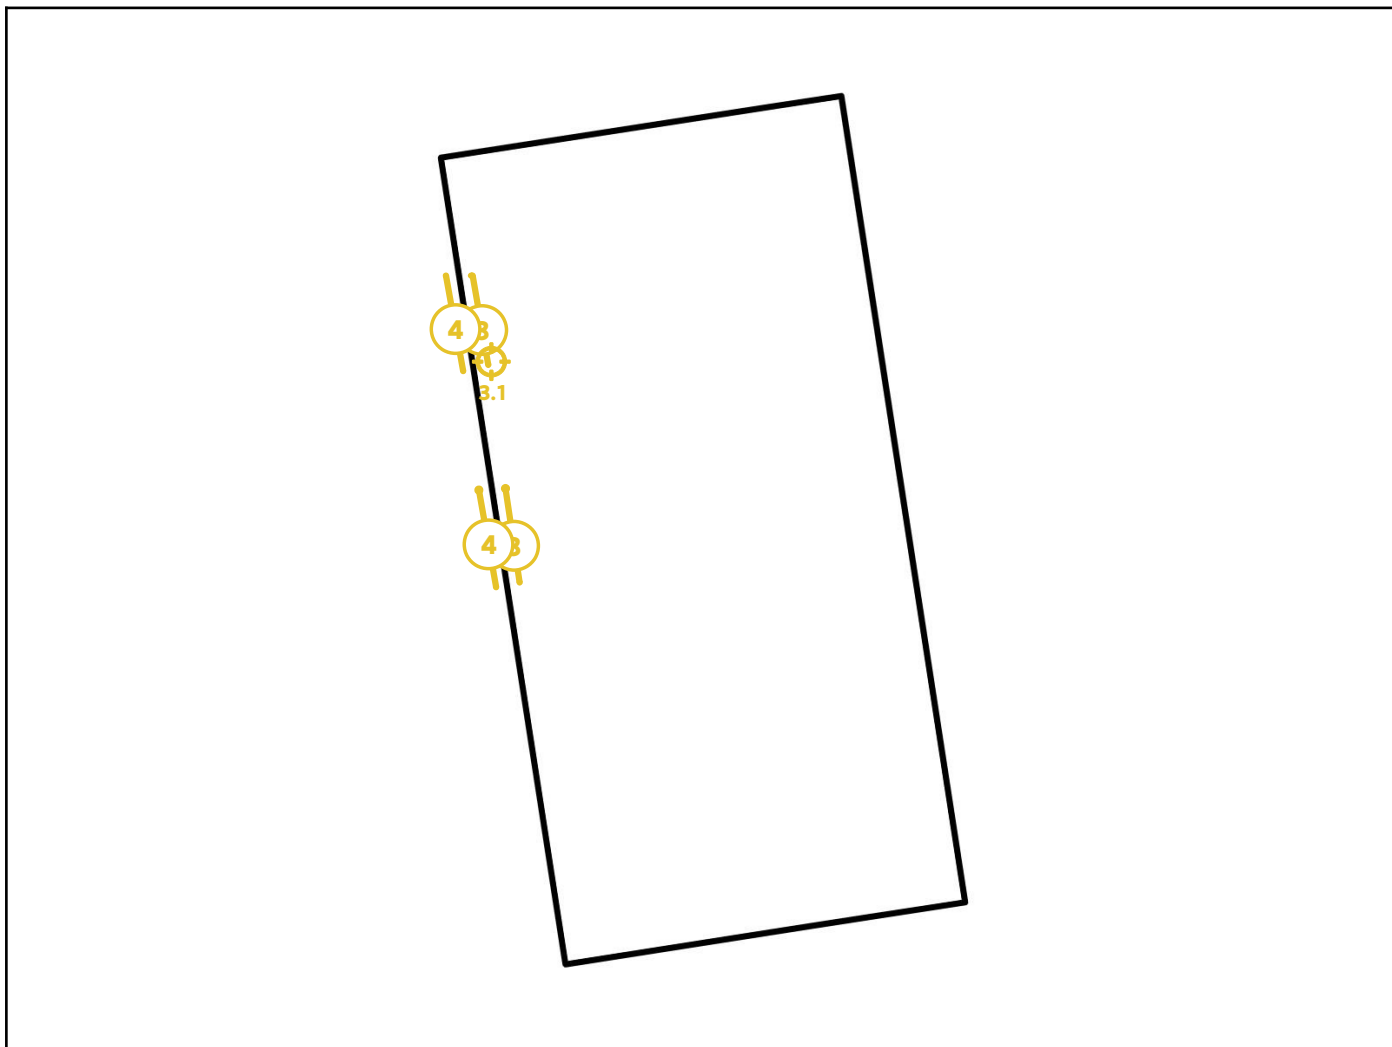
## Plan 2.1: Garage plan

Beschrijving	Type	Actie
3. Venstertablet garage binnen	Asbestmateriaal	Zorgvuldig beheren
3.1 Code: S5 Venstertablet garage binnen	Puntmonster	-
4. Venstertabletten garage buiten	Asbestmateriaal	Zorgvuldig beheren

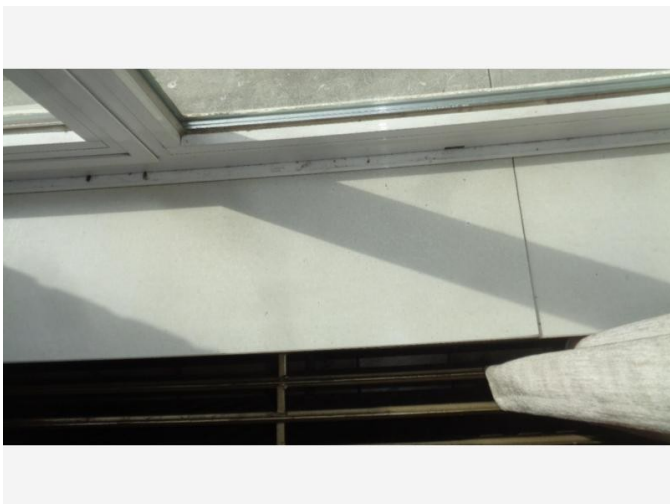
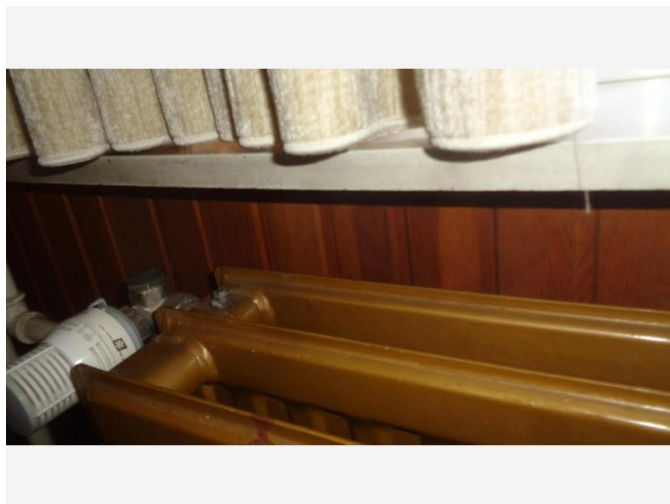
Het asbestmateriaal valt onder de mijlpaal van 2040.

Zorgvuldig beheren

Eindbeoordeling materiaalrisico	Zeer laag materiaalrisico en/of zeer lage kans op vezelvrijgave
---------------------------------	---

Beschrijving	Venstertabletten woning
Omgeving	Binnen
Primaire drager	Wandopening verticaal (raam, deur, ...)
Asbestmateriaal	Plaat, paneel, tablet - Type Massal
Bindmiddel van asbestmateriaal	Cement
Gebondenheid op basis van bindmiddel	Hecht
Hoeveelheid (oppervlakte - dikte - aantal)	• 2,00 m <sup>2</sup> - 2,00 cm - 1 stuk
Totaal volume	0,04 m <sup>3</sup>
Eenvoudig bereikbaar	Ja
Bevestigingswijze	<ul style="list-style-type: none"><li>• Geklemd</li><li>• Verlijmd, ingegoten, versmeerd</li></ul>

- Zorg voor een veilig beheer en verwijder dit asbestmateriaal wanneer het bij werken eenvoudig bereikbaar wordt. Controleer de toestand jaarlijks op wijzigingen.

- Eenvoudige handelingen: mag via doe-het-zelf of door werknemer(s) met opleidingsattest eenvoudige handelingen  
In binnenruimtes mag u alleen hechtgebonden asbest verwijderen dat niet beschadigd is. Dat betekent dat het materiaal volledig intact is en er geen vrije asbestvezels zichtbaar zijn.

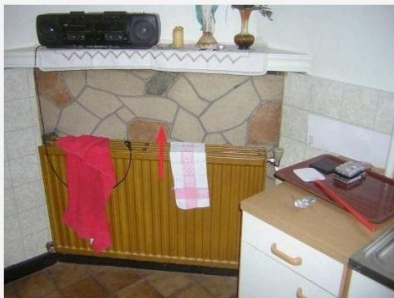
Het asbestmateriaal valt onder de mijlpaal van 2040.

Zorgvuldig beheren

Eindbeoordeling materiaalrisico	Zeer laag materiaalrisico en/of zeer lage kans op vezelvrijgave
---------------------------------	---

Beschrijving	Schouw keuken
Omgeving	Binnen
Primaire drager	Ruimteverwarming
Asbestmateriaal	Plaat, paneel, tablet - Type Massal
Bindmiddel van asbestmateriaal	Cement
Gebondenheid op basis van bindmiddel	Hecht
Hoeveelheid (oppervlakte - dikte - aantal)	• 3,00 m <sup>2</sup> - 2,00 cm - 1 stuk
Totaal volume	0,06 m <sup>3</sup>
Eenvoudig bereikbaar	Ja
Bevestigingswijze	<ul style="list-style-type: none"><li>• Geklemd</li><li>• Verlijmd, ingegoten, versmeerd</li></ul>

- Zorg voor een veilig beheer en verwijder dit asbestmateriaal wanneer het bij werken eenvoudig bereikbaar wordt. Controleer de toestand jaarlijks op wijzigingen.

- Eenvoudige handelingen: mag via doe-het-zelf of door werknemer(s) met opleidingsattest eenvoudige handelingen  
In binnenruimtes mag u alleen hechtgebonden asbest verwijderen dat niet beschadigd is. Dat betekent dat het materiaal volledig intact is en er geen vrije asbestvezels zichtbaar zijn.

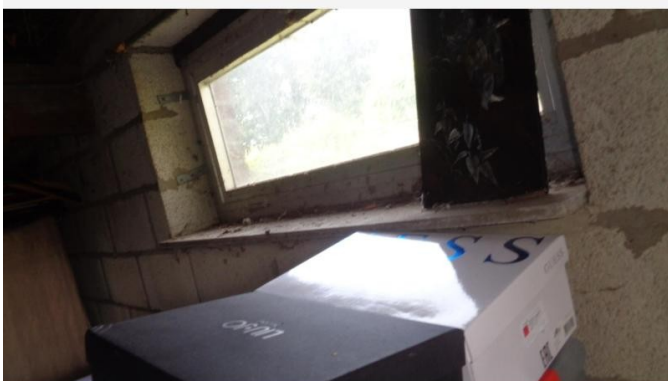
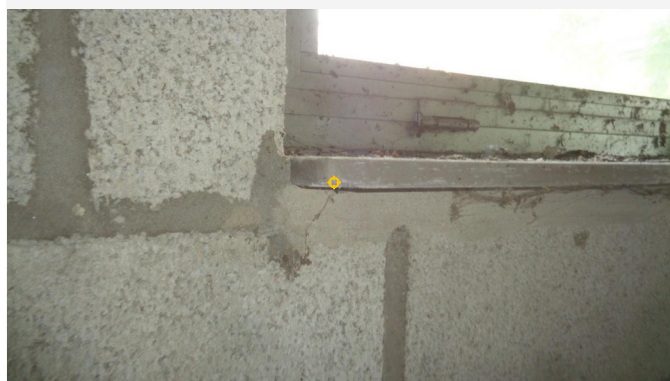
Het asbestmateriaal valt onder de mijlpaal van 2040.

Zorgvuldig beheren

Eindbeoordeling materiaalrisico	Laag materiaalrisico en/of verlaagde kans op vezelvrijgave
---------------------------------	--

#	Type	Referentie	Resultaat
3.1	Puntmonster	S5 Venstertablet garage binnen	Chrysotiel

Beschrijving	Venstertablet garage binnen
Omgeving	Binnen
Primaire drager	Wandopening verticaal (raam, deur, ...)
Asbestmateriaal	Plaat, paneel, tablet - Type Massal
Bindmiddel van asbestmateriaal	Cement
Gebondenheid op basis van bindmiddel	Hecht
Hoeveelheid (oppervlakte - dikte - aantal)	• 0,80 m <sup>2</sup> - 2,00 cm - 1 stuk

- Zorg voor een veilig beheer en verwijder dit asbestmateriaal wanneer het bij werken eenvoudig bereikbaar wordt. Controleer de toestand jaarlijks op wijzigingen.

- Eenvoudige handelingen: mag via doe-het-zelf of door werknemer(s) met opleidingsattest eenvoudige handelingen  
In binnenruimtes mag u alleen hechtgebonden asbest verwijderen dat niet beschadigd is. Dat betekent dat het materiaal volledig intact is en er geen vrije asbestvezels zichtbaar zijn.

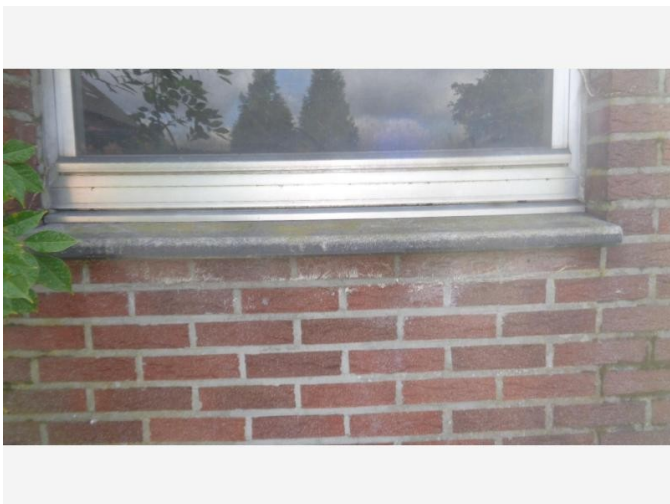
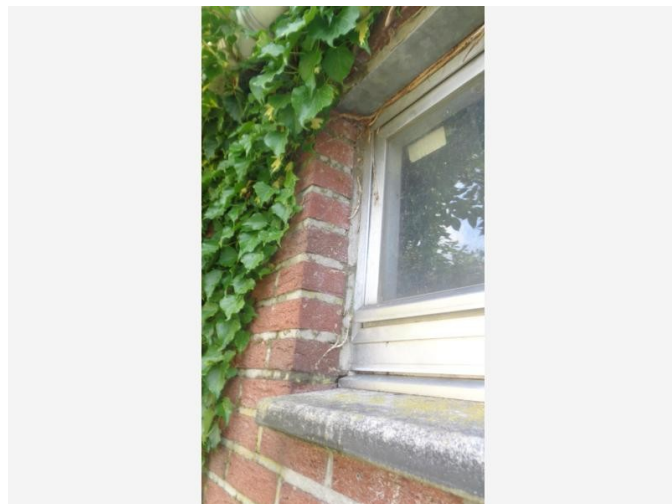
Het asbestmateriaal valt onder de mijlpaal van 2040.

Zorgvuldig beheren

Eindbeoordeling materiaalisico	Laag materiaalisico en/of verlaagde kans op vezelvrijgave
--------------------------------	---

Beschrijving	Venstertabletten garage buiten
Omgeving	Buiten
Primaire drager	Wandopening verticaal (raam, deur, ...)
Asbestmateriaal	Plaat, paneel, tablet - Type Massal
Bindmiddel van asbestmateriaal	Cement
Gebondenheid op basis van bindmiddel	Hecht

- Zorg voor een veilig beheer en verwijder dit asbestmateriaal wanneer het bij werken eenvoudig bereikbaar wordt. Controleer de toestand jaarlijks op wijzigingen.

- Eenvoudige handelingen: mag via doe-het-zelf of door werknemer(s) met opleidingsattest eenvoudige handelingen  
Bevindt het asbest zich buiten uw woning of gebouw? Dan mag u de volgende toepassingen zelf wegnemen:
  - hechtgebonden asbest dat niet beschadigd is;
  - hechtgebonden asbest dat wel beschadigd is en waarbij er vrije asbestvezels zichtbaar zijn.Een beschadigde asbesttoepassing of asbest in slechte staat kan makkelijk verder breken of vergruizen. Er komen dan schadelijke asbestvezels vrij die ingeademd kunnen worden.  
U mag enkel beschadigd of verweerd asbest verwijderen indien:
  - er niemand anders in de buurt is;

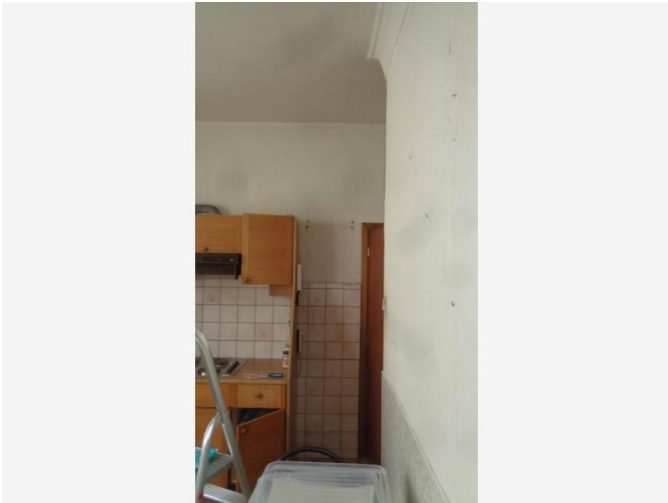
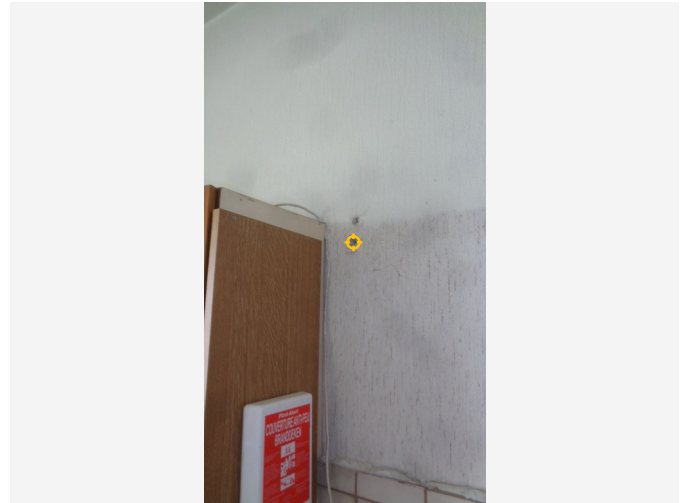
Geen asbest

#	Type	Referentie	Resultaat
5.1	Mengmonster	S1 Pleisterwerk muren	Geen asbest

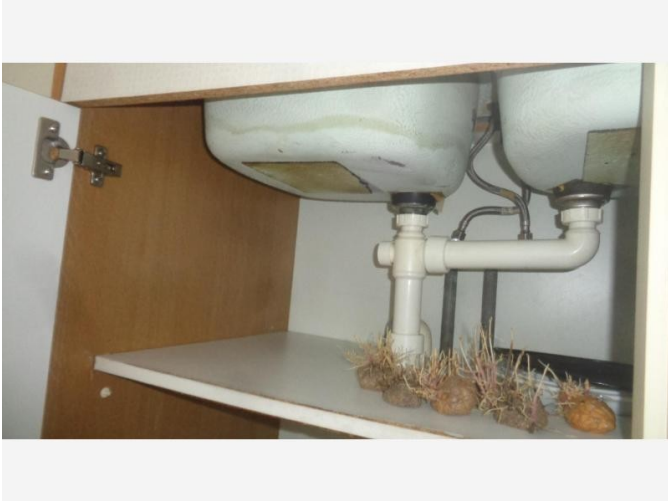
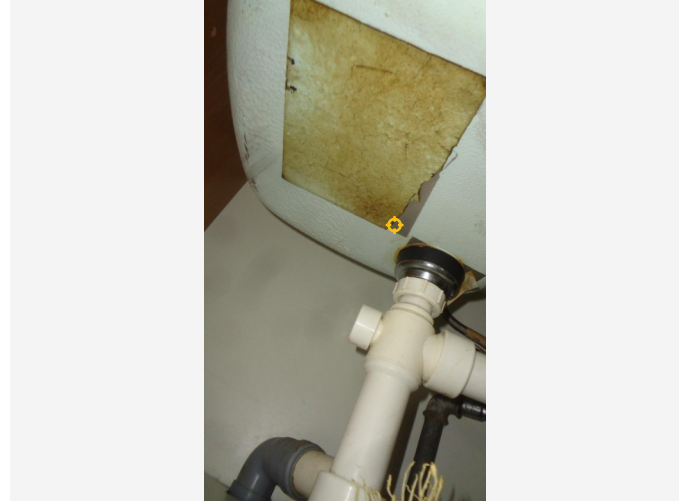
## Fiche 6: Demper wasbak

Geen asbest

#	Type	Referentie	Resultaat
6.1	Puntmonster	S4 Demper wasbak	Geen asbest

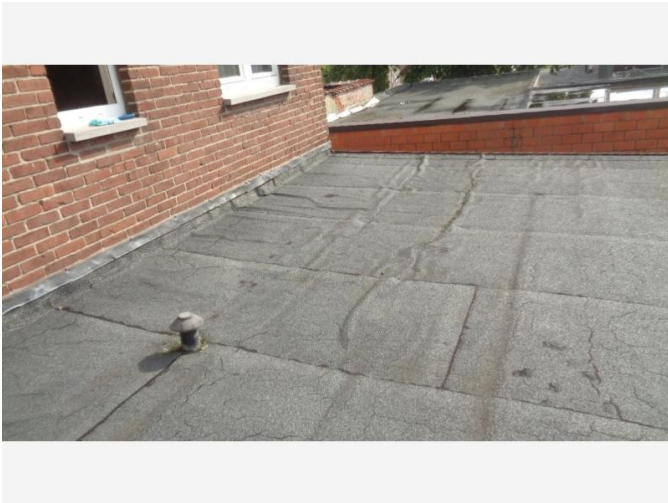
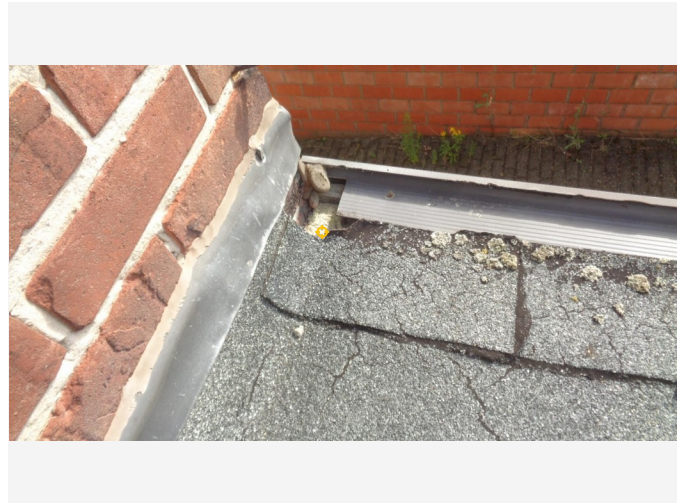
## Fiche 7: Roofing

Geen asbest

#	Type	Referentie	Resultaat
7.1	Puntmonster	S3 Roofing	Geen asbest

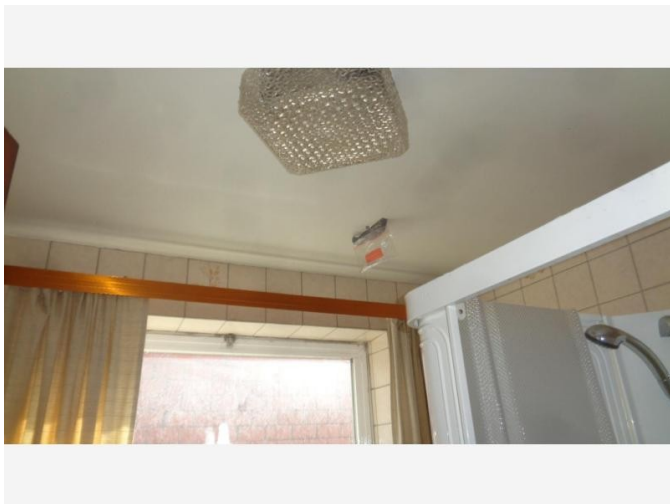
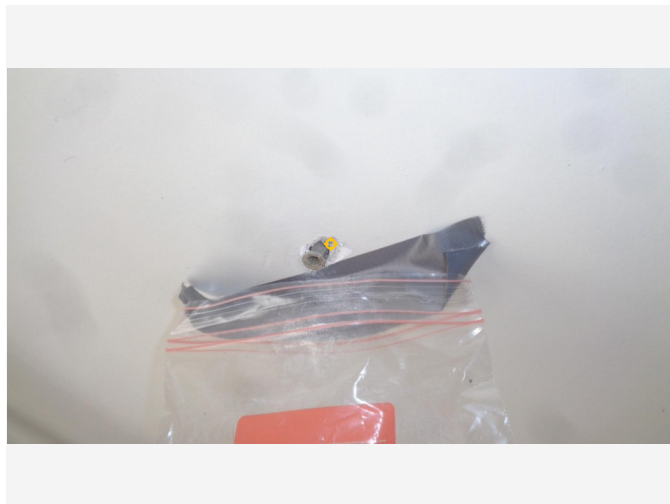
## Fiche 8: Pleisterwerk plafond

Geen asbest

#	Type	Referentie	Resultaat
8.1	Mengmonster	S2 Pleisterwerk plafond	Geen asbest
