Asbestinventarisatetest

Laar 35, 2440 Geel

Attestnummer : **20230209-000167.000**

Uitgegeven op : **09.02.2023**

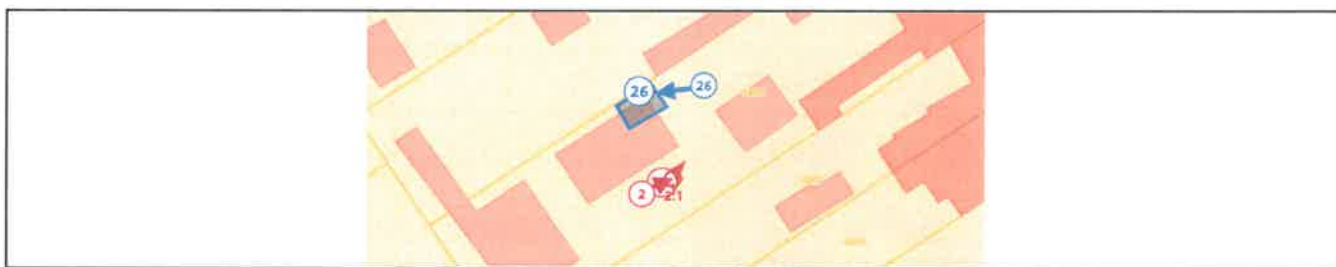
Plan 4.1: Vaststellingen buiten de constructies

Beschrijving	Type	Actie
2. Brokstukken in tuin tussen steenpuin	Asbestmateriaal	Dringend verwijderen
2.1 Code: MM14	Puntmonster	-
26. Golfplaten losliggend op de grond	Geen asbest	-

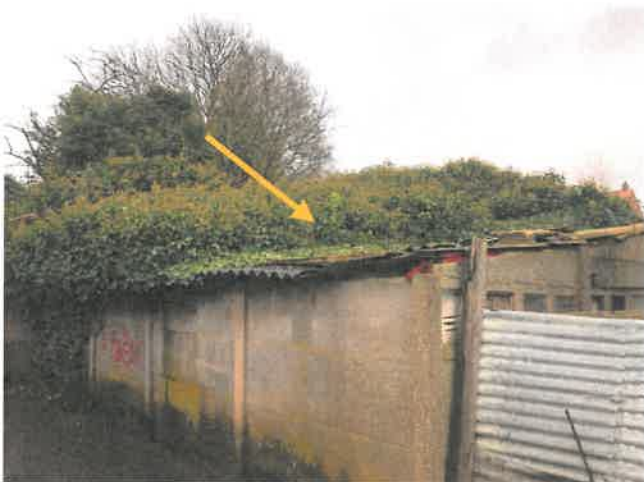
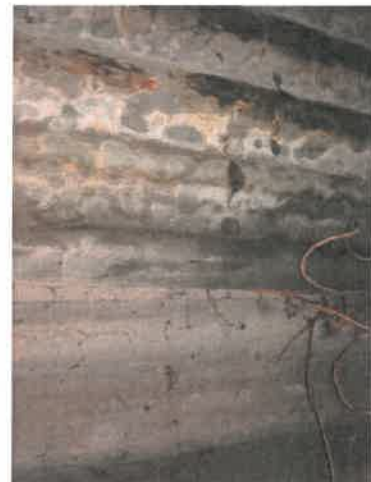
Fiche 1: Golfplaten tuinhuis

Asbestmateriaal

Het asbestmateriaal valt onder de mijlpaal van 2034.

Hoog materiaalrisico en/of hoge kans op vezelvrijgave

Crocidoliet aanwezig

Zwaar beschadigd, zwaar verweerd

Golfplaten tuinhuis

Destructieve handeling voor identificatie	Nee
Opmerking	Golfplaten als dakbedekking tuinhuis

Dringend verwijderen

- Verwijder dit asbestmateriaal zo snel mogelijk. Volg de toestand goed op.

- Eenvoudige handelingen: enkel door erkend asbestverwijderaar
complexiteit
golfplaten volgroeid met organische materialen

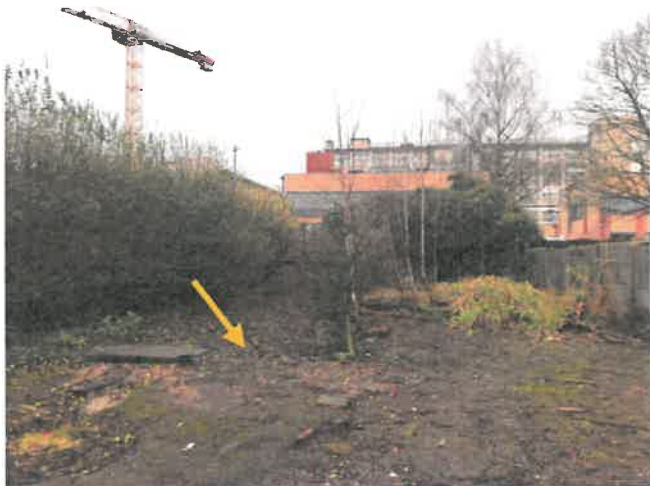
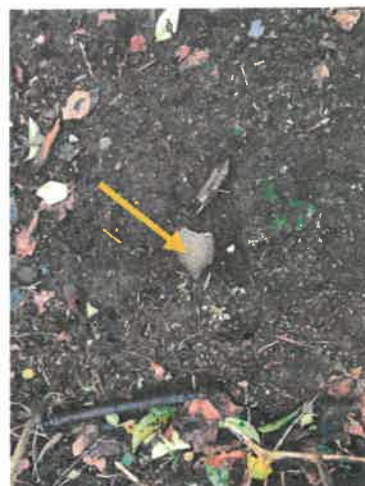
Fiche 2: Brokstukken in tuin tussen steenpuin

Asbestmateriaal - afvalstof

#	Type	Referentie	Resultaat
2.1	Puntmonster	MM14	Chrysotiel

Beschrijving	Brokstukken in tuin tussen steenpuin
Type afvalstof	Betreft resten (contaminatie) van verwerking of beschadiging
Type resten (contaminatie)	<ul style="list-style-type: none">• Stukken, fragmenten (los, opliggend)
Besmette materialen	<ul style="list-style-type: none">• Steenslag, puin of grond en stenen
Bron van de resten	Brokstukken uit vezelcement in tuin op bodem
Omgeving	Buiten
Primaire drager	Bodem
Gebondenheid resten	Hecht
Hoeveelheid (gewicht - aantal)	<ul style="list-style-type: none">• 100,00 kg - 1 stuk
Totaal gewicht	100,00 kg
Eenvoudig bereikbaar	Ja
Identificatiemethode	Vaststelling met monstername
Opmerking	Brokstukken in tuin

Dringend verwijderen

- Verwijder het asbestafval.

- Eenvoudige handelingen: enkel door erkend asbestverwijderaar
Bron zonder te beschadigen/breken wegnemen.

Gezien de complexiteit van de andere werken is de uitvoering door een erkend saneerder sterk aan te raden.

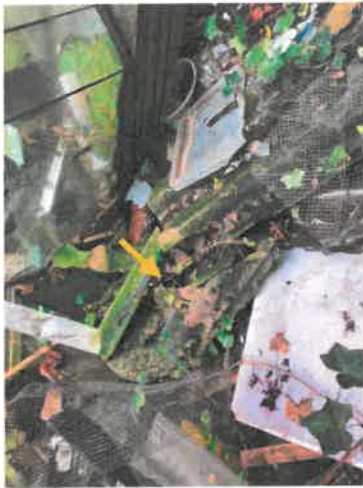
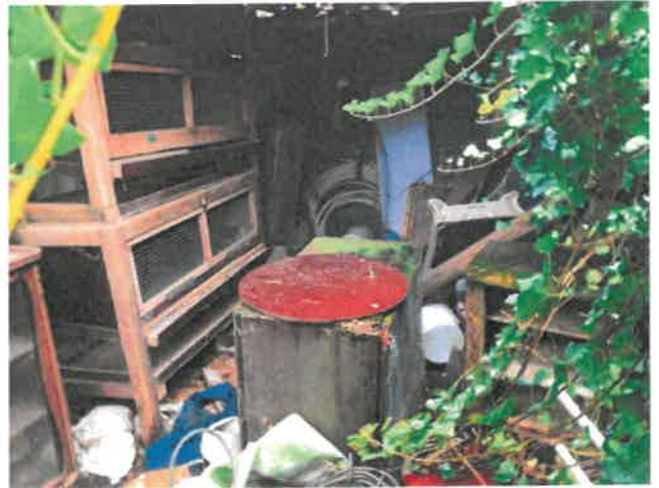
Fiche 3: Golfplaten losliggend in tuinhuis

Asbestmateriaal - afvalstof

Beschrijving	Golfplaten losliggend in tuinhuis
Type afvalstof	Betreft resten (contaminatie) van verwerking of beschadiging
Type resten (contaminatie)	<ul style="list-style-type: none">• Stukken, fragmenten (los, opliggend)
Besmette materialen	<ul style="list-style-type: none">• golfplaten op de vloeroppervlakte
Bron van de resten	dakbedekking nog aanwezig
Omgeving	Buiten
Primaire drager	Vloer
Gebondenheid resten	Hecht
Hoeveelheid (gewicht - aantal)	<ul style="list-style-type: none">• 250,00 kg - 1 stuk
Totaal gewicht	250,00 kg
Eenvoudig bereikbaar	Ja
Identificatiemethode	Vaststelling zonder monstername
Opmerking	Golfplaten op vloeroppervlakte

Dringend verwijderen

- Verwijder het asbestafval.

- Eenvoudige handelingen: enkel door erkend asbestverwijderaar
Bron zonder te beschadigen/breken wegnemen.

Gezien de complexiteit van de andere werken is de uitvoering door een erkend saneerder sterk aan te raden.

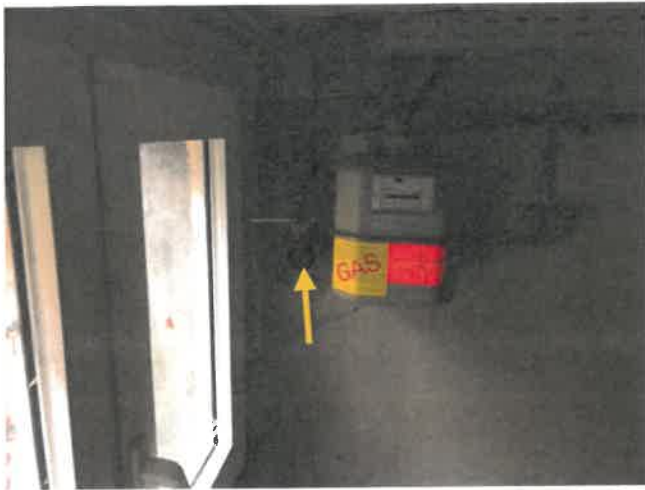
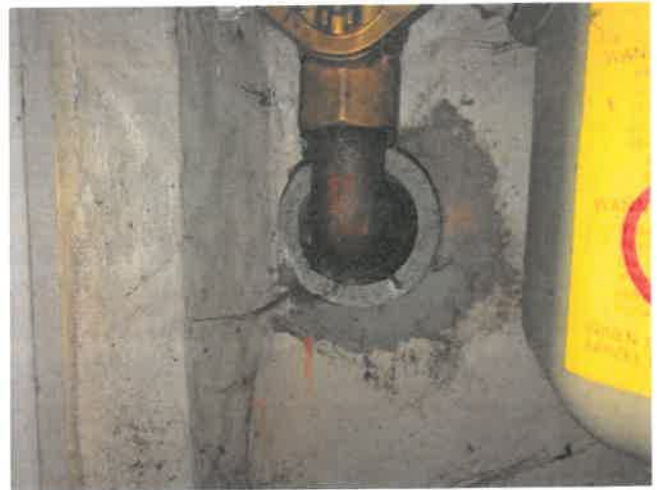
Fiche 4: Doorvoer in muur, kelder

Het asbestmateriaal valt onder de mijlpaal van 2040.

Eindbeoordeling materiaalrisico	Verhoogd materiaalrisico en/of verhoogde kans op vezelvrijgave
---------------------------------	--

Gebondenheid	Categorie 1: hechtgebonden in oorsprong
Asbestsoort (vezeltype)	Crocidoliet aanwezig
Asbestconcentratie	Laag (< 50%)
Afschermingsgraad van het gehele materiaal	Geheel of deels (ook) vrij aan de binnenlucht
Toestand van het materiaal	Licht beschadigd, licht verweerd. Intact materiaal type Pical – asbestboard of categorie III 'gebondenheid'

Beschrijving	Doorvoer in muur, kelder
Omgeving	Binnen
Primaire drager	Wand buitenschil
Asbestmateriaal	Buis, koker, leiding, pijp, doorvoer
Bindmiddel van asbestmateriaal	Cement
Gebondenheid op basis van bindmiddel	Hecht
Hoeveelheid (lengte - omtrek - dikte - aantal)	<ul style="list-style-type: none">• 1,00 m - 10,00 cm - 1,00 cm - 1 stuk
Totaal volume	0,001 m ³
Eenvoudig bereikbaar	Nee <ul style="list-style-type: none">• Het asbestmateriaal is bedekt (uitgezonderd laag verf, coating, behang, kunststof, textiel) en het wegnemen van het bedekkende materiaal kan niet zonder het bedekkende materiaal te beschadigen.

Bevestigingswijze	<ul style="list-style-type: none">• Geklemd
Identificatiemethode	Vaststelling zonder monstername
Destructieve handeling voor identificatie	Nee
Opmerking	Doorvoer in muur. kelder. doorvoer is zichtbaar waar gasleiding binnen komt

Maatregelen nemen

- Zorg voor een veilig beheer en verwijder dit asbestmateriaal wanneer het bij werken eenvoudig bereikbaar wordt. Controleer de toestand jaarlijks op wijzigingen.

- Eenvoudige handelingen: mag via doe-het-zelf of door werknemer(s) met opleidingsattest eenvoudige handelingen
 Complexe situatie

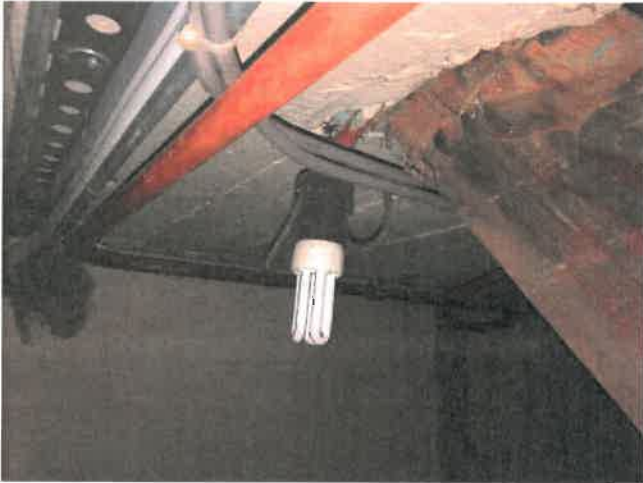
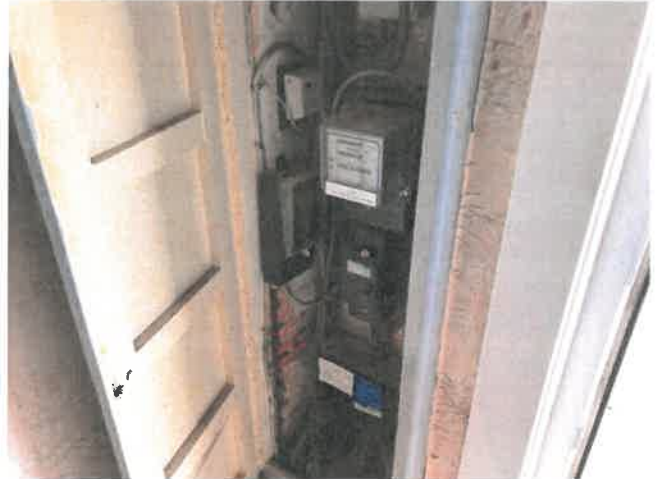
Fiche 5: Bakeliet verspreid (heel de woning)

Asbestmateriaal

Het asbestmateriaal valt onder de mijlpaal van 2040.

Laag materiaalrisico en/of verlaagde kans op vezelvrijgave

Crocidoliet aanwezig

Onbeschadigd, niet verweerd

Destructieve handeling voor identificatie	Nee
Opmerking	Bakeliet verspreid in de woning. schakelaars, elektriciteitskastjes, enz.... kelder, woonkamer, keuken, slaapkamers, hal, zolder

Zorgvuldig beheren

- Zorg voor een veilig beheer en verwijder dit asbestmateriaal wanneer het bij werken eenvoudig bereikbaar wordt. Controleer de toestand jaarlijks op wijzigingen.

- Eenvoudige handelingen: mag via doe-het-zelf of door werknemer(s) met opleidingsattest eenvoudige handelingen
geen complexe situatie

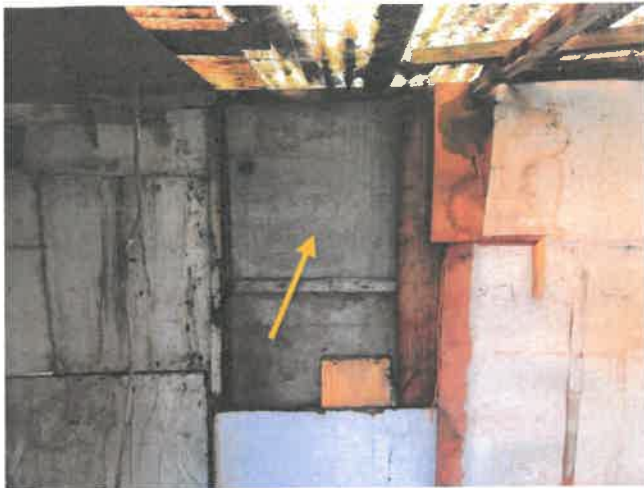
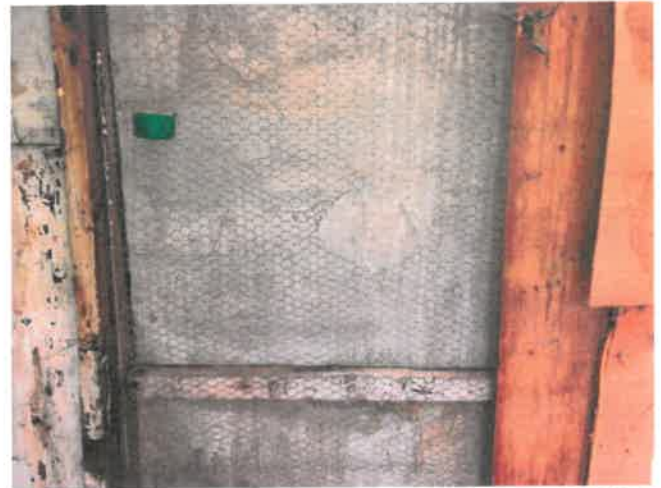
Fiche 6: plaat achterwand duivenkot links.

Het asbestmateriaal valt onder de mijlpaal van 2040.

Eindbeoordeling materiaalrisico	Laag materiaalrisico en/of verlaagde kans op vezelvrijgave
---------------------------------	--

Gebondenheid	Categorie 1: hechtgebonden in oorsprong
Asbestsoort (vezeltype)	Crocidoliet aanwezig
Asbestconcentratie	Laag (< 50%)
Afschermingsgraad van het gehele materiaal	Geheel of deels vrij aan de buitenlucht
Toestand van het materiaal	Licht beschadigd, licht verweerd. Intact materiaal type Pical – asbestboard of categorie III 'gebondenheid'

Wandbeplating uit vezelcement, duivenkot links achteraan.

Zorgvuldig beheren

- Zorg voor een veilig beheer en verwijder dit asbestmateriaal wanneer het bij werken eenvoudig bereikbaar wordt. Controleer de toestand jaarlijks op wijzigingen.

- Eenvoudige handelingen: mag via doe-het-zelf of door werknemer(s) met opleidingsattest eenvoudige handelingen
geen complexe situatie

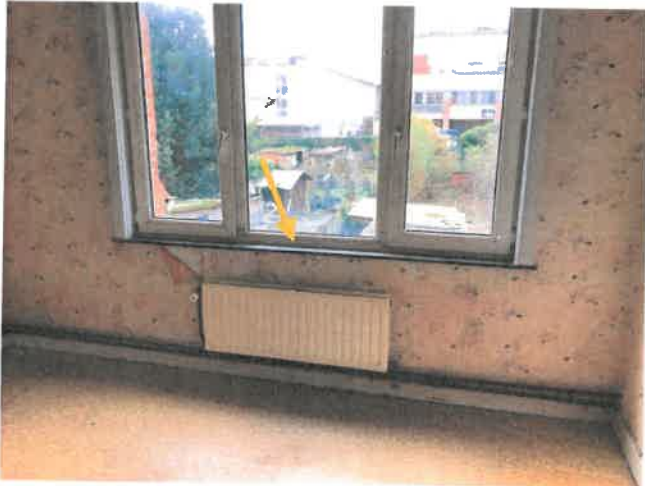
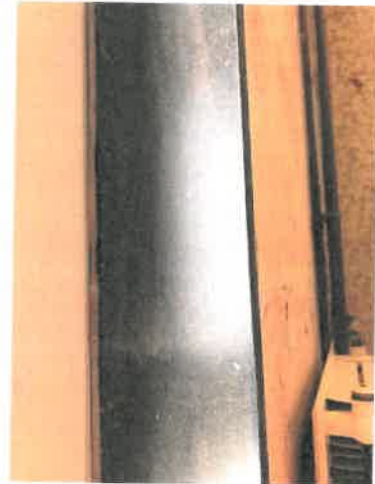
Fiche 7: Vensterbanken uit asbestcement

Asbestmateriaal

Het asbestmateriaal valt onder de mijlpaal van 2040.

Laag materiaalrisico en/of verlaagde kans op vezelvrijgave

Alleen chrysotiel

Licht beschadigd, licht verweerd. Intact materiaal type Pical – asbestboard of categorie III 'gebondenheid'

- Het asbestmateriaal is bedekt (uitgezonderd laag verf, coating, behang, kunststof, textiel) en het wegnemen van het bedekkende materiaal kan niet zonder het bedekkende materiaal te beschadigen.

Zorgvuldig Beheren

- Zorg voor een veilig beheer en verwijder dit asbestmateriaal wanneer het bij werken eenvoudig bereikbaar wordt. Controleer de toestand jaarlijks op wijzigingen.

- Eenvoudige handelingen: mag via doe-het-zelf of door werknemer(s) met opleidingsattest eenvoudige handelingen
Metselwerk rondom de bron loskappen en deze zonder te beschadigen/breken wegnemen.

Uitvoering door daartoe opgeleid personeel

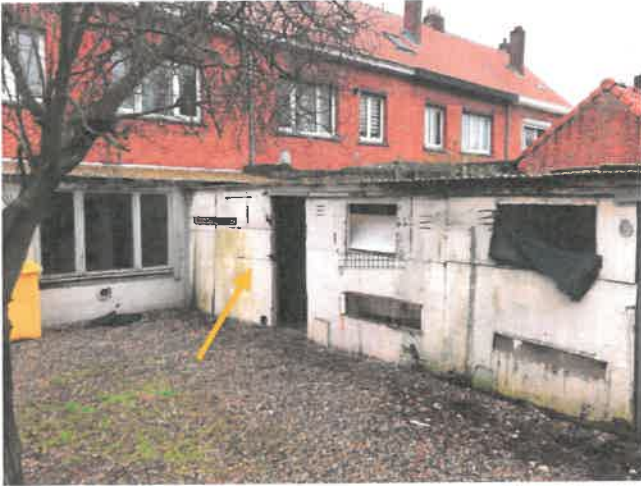
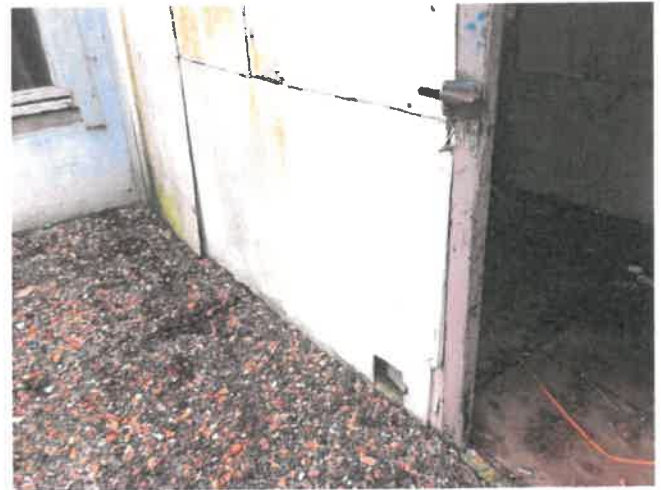
Fiche 8: Beplating wand vooraan, duivenkot links

Asbestmateriaal

Het asbestmateriaal valt onder de mijlpaal van 2040.

Zorgvuldig beharen

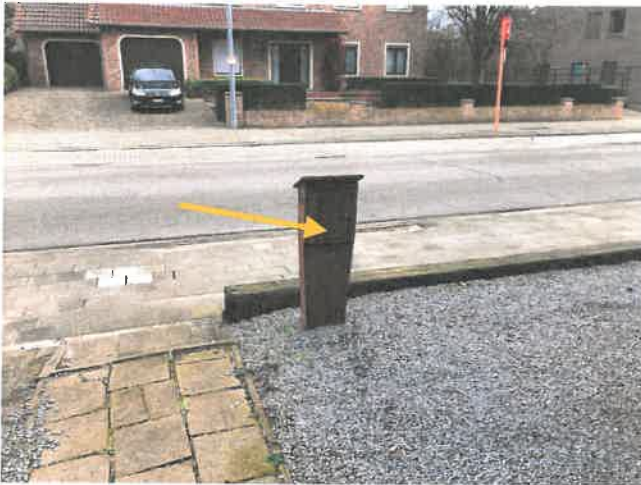
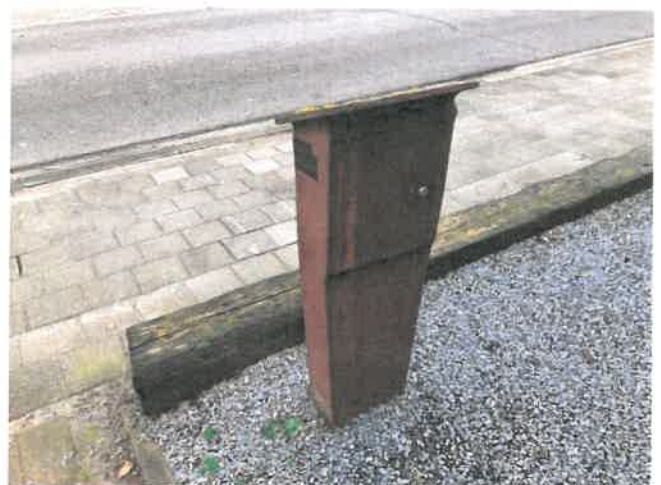
Fiche 9: Brievenbus uit asbestcement

Asbestmateriaal

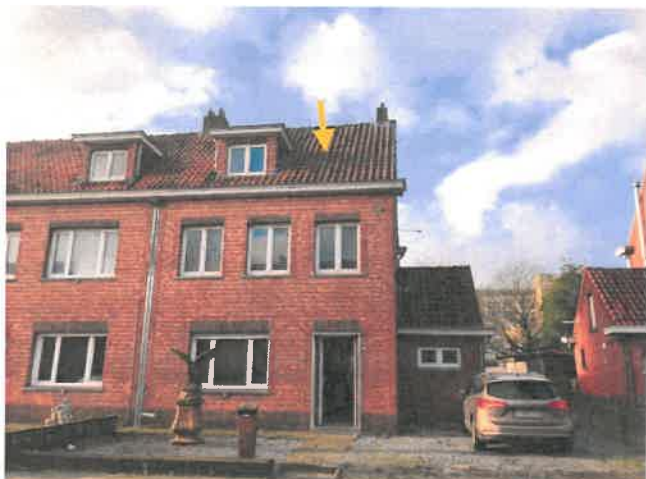
Fiche 10: Onderdak, onbekend

Beperking

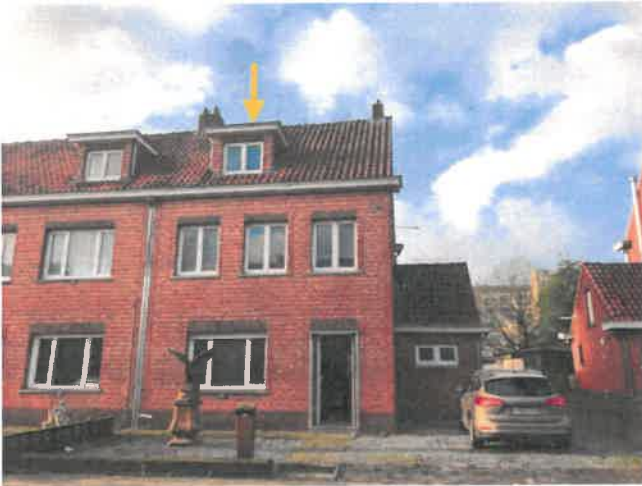
Fiche 11: Roofing dakkapel, onbekend

Beperking
