Keuringsverslag van een elektrische laagspanning- en zeer lage spanningsinstallatie

NIET CONFORM

Datum keuring: 28/02/2022

Controlebezoek van een huishoudelijke installatie volgens (KB 08/09/2019) - AREI Boek 1- 6.5. en 8.2.2. en 4.2.4.3.

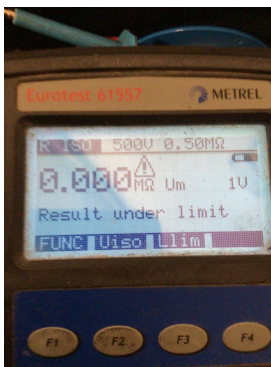
Ri algemeen: 0,000 MΩ

NOK

I2.01 De waarde van de isolatieweerstand van één of meerdere stroombanen is kleiner dan 0,5M ohm (Boek 1 Onderafdeling 6.4.5.1.)

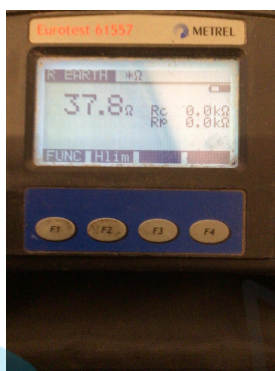
Aardelektrode: Verticaal of schuin in de grond gedreven baren, pennen of geleiders

RE: 37,8 Ω

NOK

I2.04 De spreidingsweerstand is groter dan 30 ohm en kleiner dan 100 ohm, maar bijkomende voorwaarden inzake differentieelschakelaars zijn niet vervuld. Aarding bij voorkeur te realiseren kleiner dan 30 ohm. (Boek 1 Onderafdeling 4.2.3.2. en 5.4.2.1.)

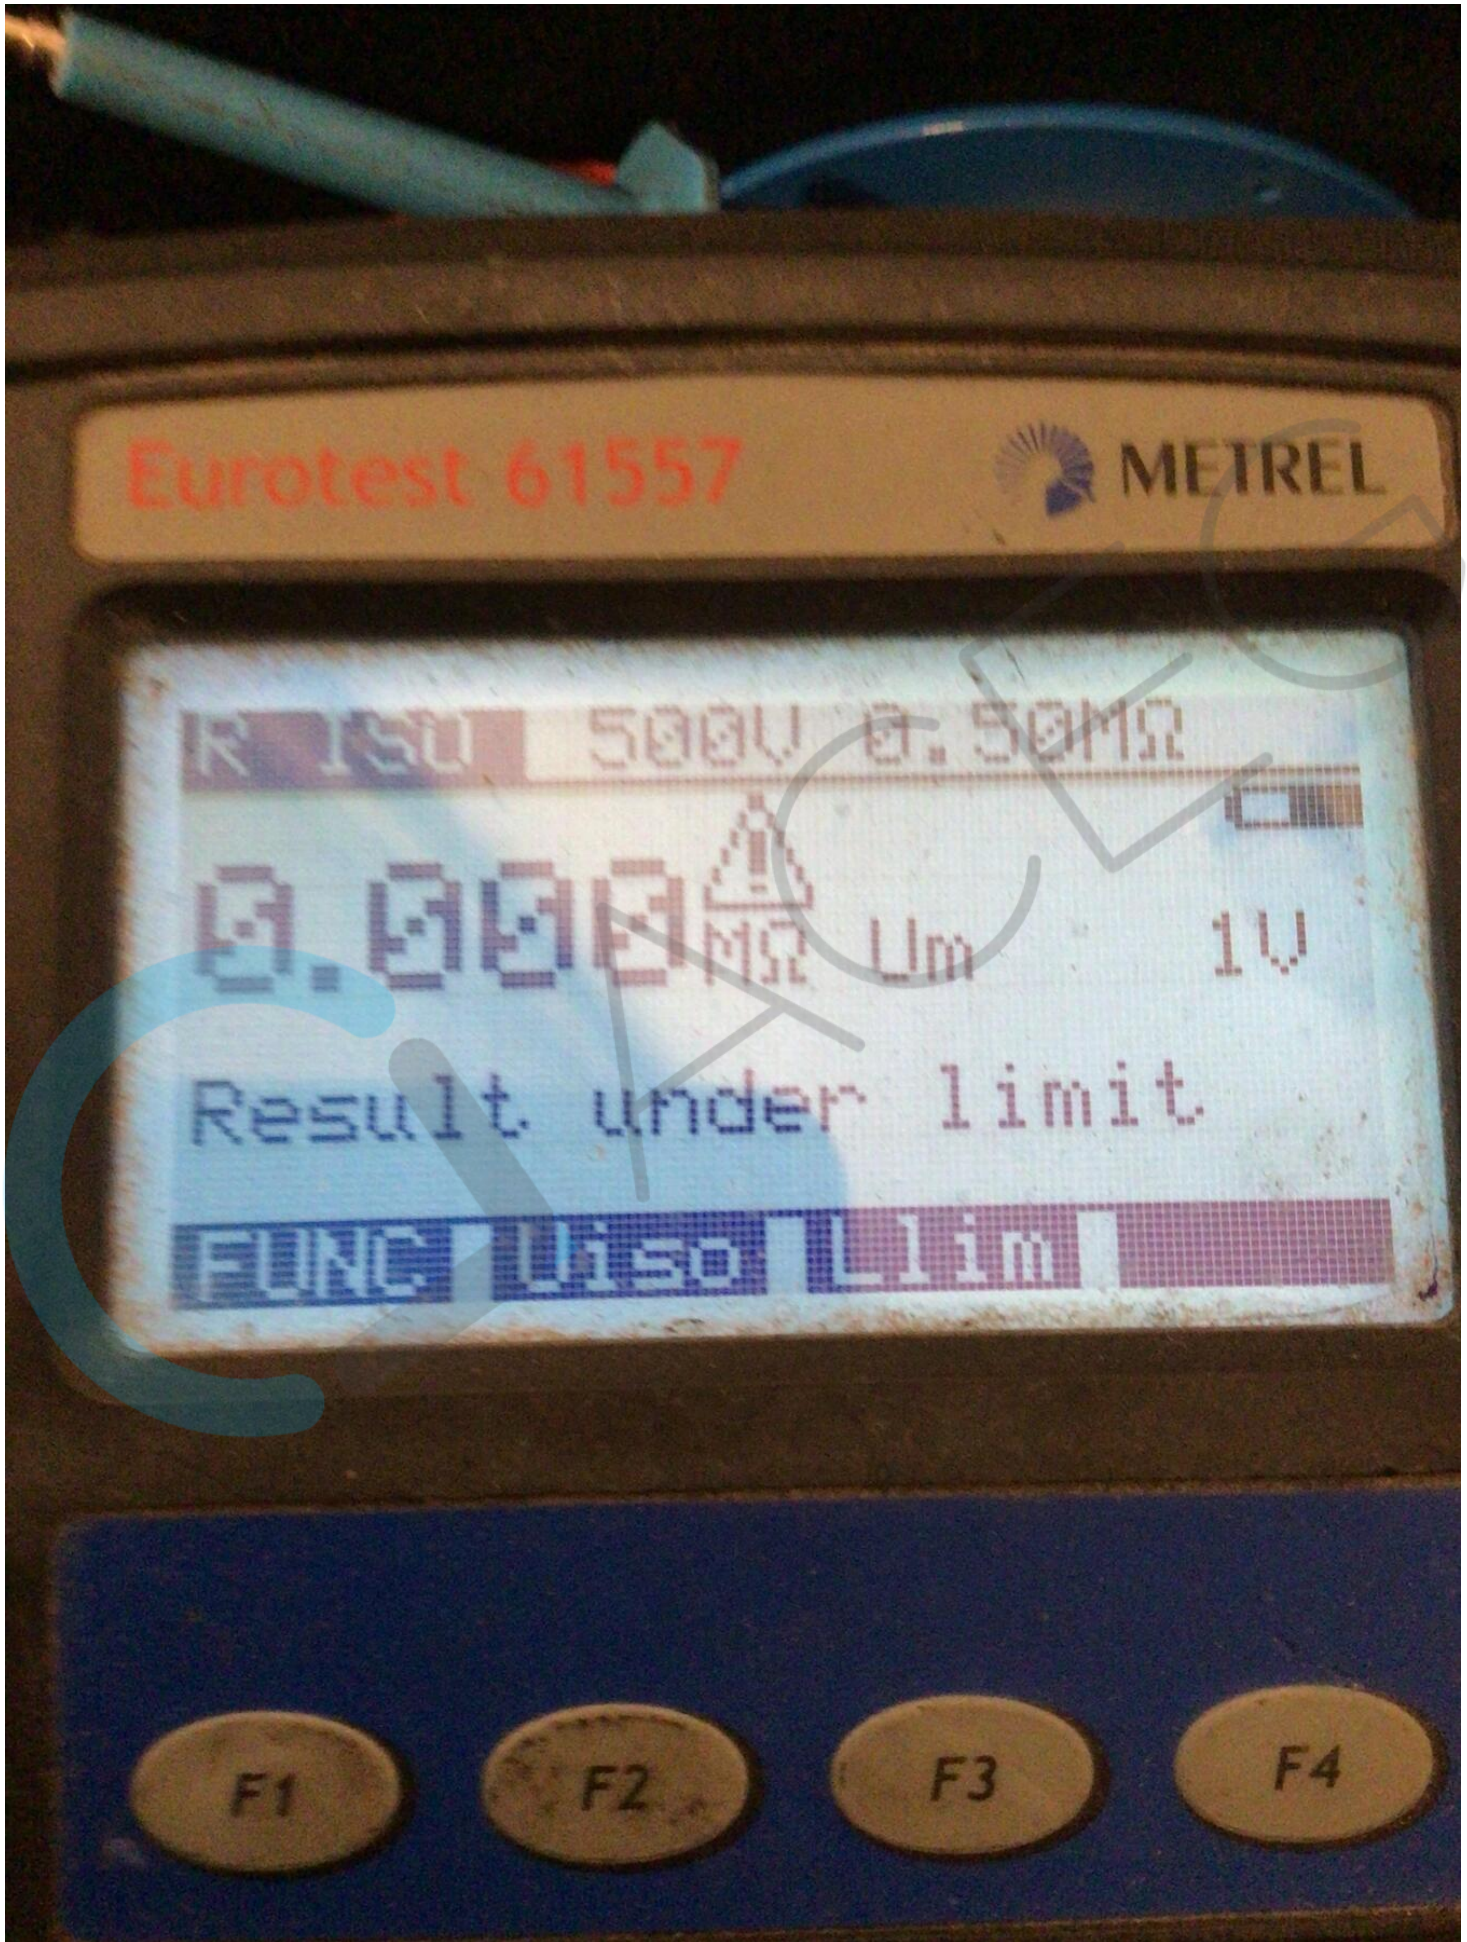
Eurotest 61557

R EARTH *Ω

37.8Ω
