Asbestinventarisatetest

Genkerbaan 111, 3520 Zonhoven

Attestnummer : 20230505-000387.000

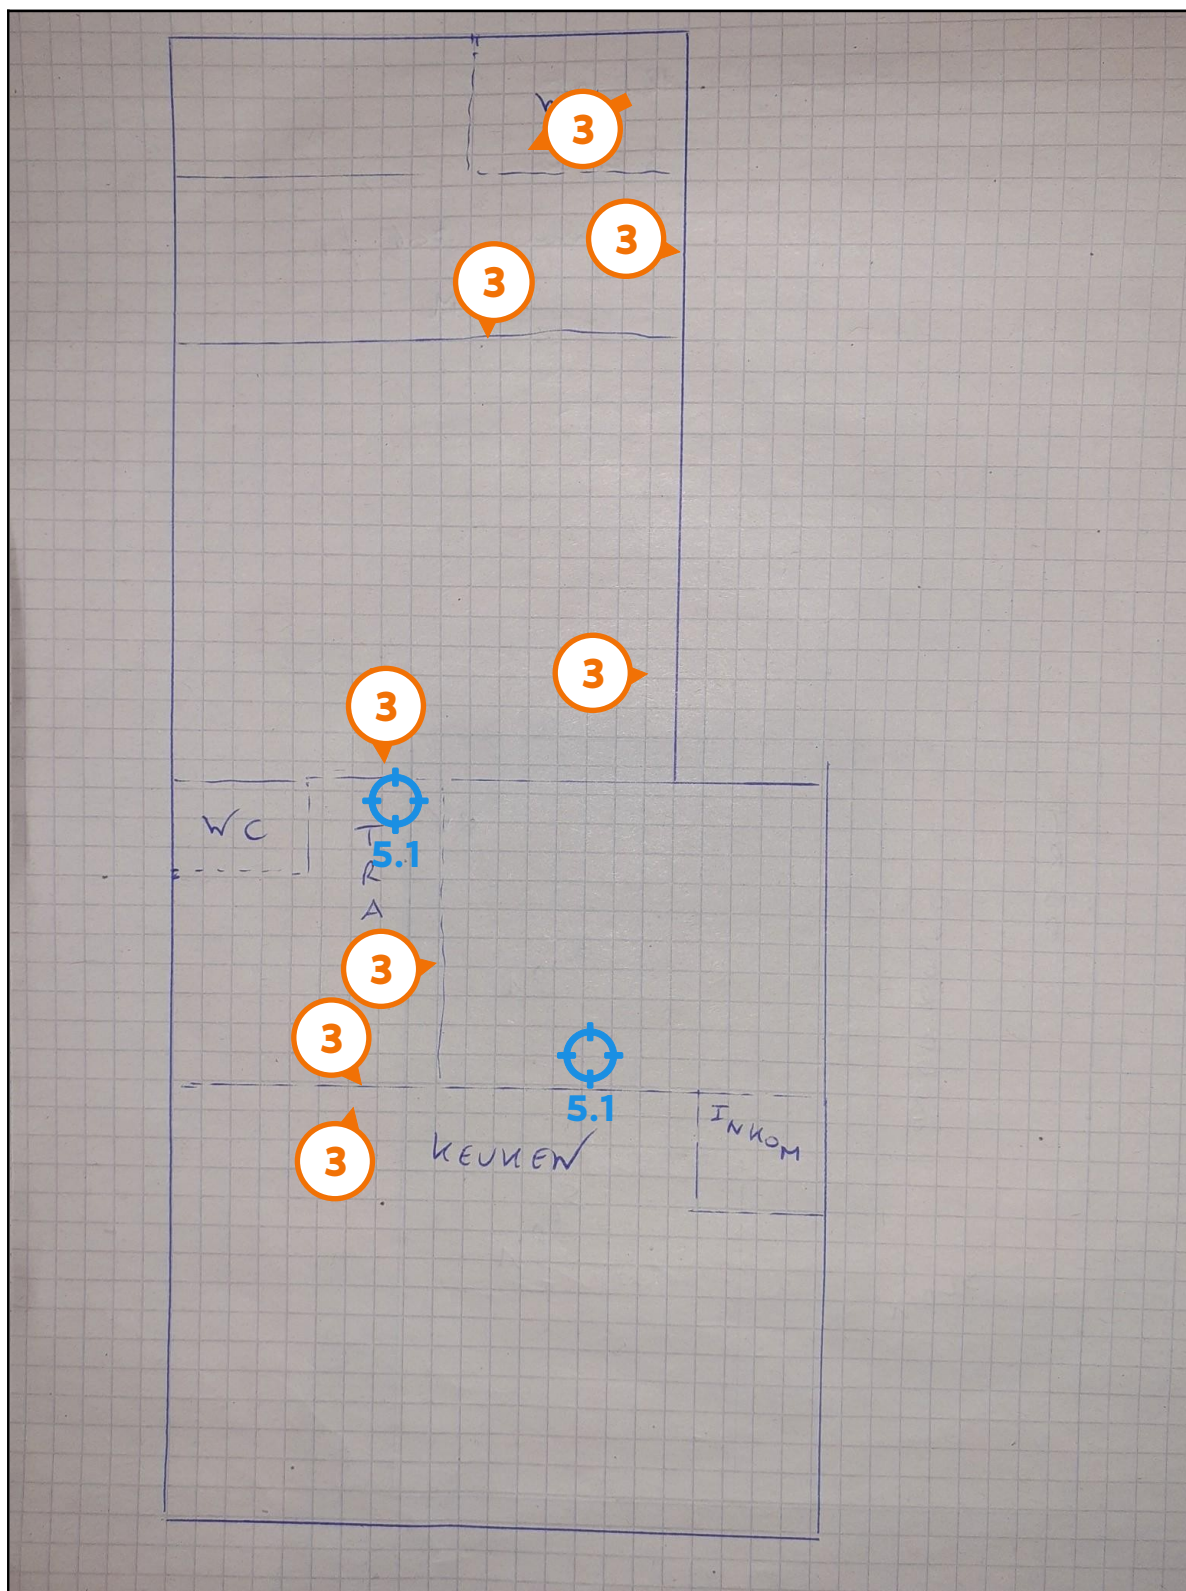
Plan 1.2: Grondplan

3. Bakeliet schakelmateriaal	Asbestmateriaal	Verwijderen
5. Pleisterwerk muren	Geen asbest	-
5.1 Code: S1 Pleisterwerk muren	Mengmonster	-

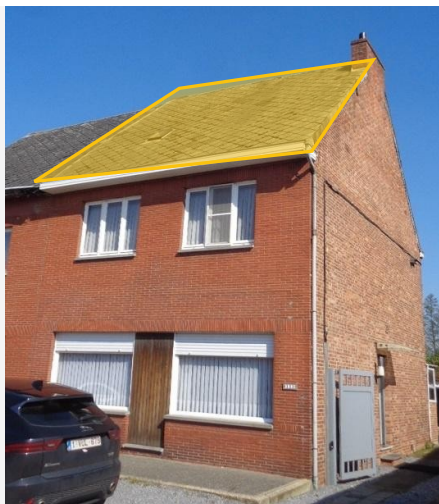
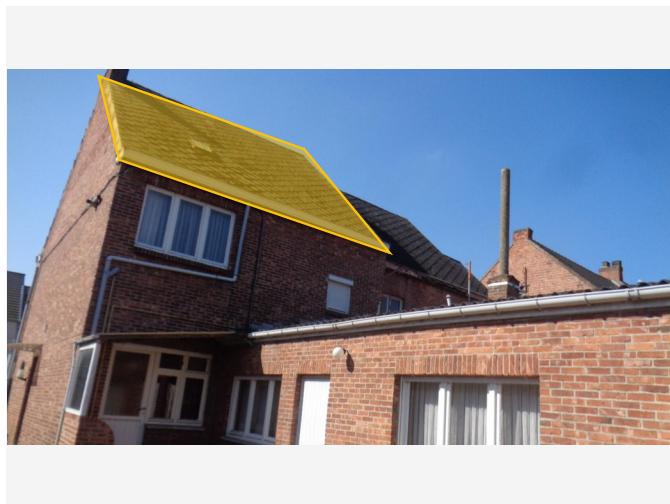
Eindbeoordeling materiaalrisico	Verhoogd materiaalrisico en/of verhoogde kans op vezelvrijgave
---------------------------------	----------------------------------------------------------------

Gebondenheid	Categorie 1: hechtgebonden in oorsprong
Asbestsoort (vezeltype)	Crocidoliet aanwezig
Asbestconcentratie	Laag (< 50%)
Afschermingsgraad van het gehele materiaal	Geheel of deels vrij aan de buitenlucht
Toestand van het materiaal	Matig beschadigd, matig verweerd

Beschrijving	Leien hellend dak
Omgeving	Buiten
Primaire drager	Schuin dak
Asbestmateriaal	Dak- en gevelbekleding - Lei, shingle
Bindmiddel van asbestmateriaal	Cement

Gebondenheid op basis van bindmiddel	Hecht
Hoeveelheid (oppervlakte - aantal)	<ul style="list-style-type: none">• 95,00 m² - 1 stuk
Totale oppervlakte	95,00 m ²
Eenvoudig bereikbaar	Ja
Bevestigingswijze	<ul style="list-style-type: none">• Los (al dan niet bedekt)• Geklemd
Identificatiemethode	Vaststelling zonder monstername
Destructieve handeling voor identificatie	Nee

Het asbestmateriaal valt onder de mijlpaal van 2034.

Verwijderen

- Zorg voor een veilig beheer. Vermijd het beschadigen van het asbestmateriaal. Controleer de toestand jaarlijks op wijzigingen.
- Zorg voor een veilig beheer en verwijder dit asbestmateriaal wanneer het bij werken eenvoudig bereikbaar wordt. Controleer de toestand jaarlijks op wijzigingen.

- Eenvoudige handelingen: mag via doe-het-zelf of door werknemer(s) met opleidingsattest eenvoudige handelingen
Bevindt het asbest zich buiten uw woning of gebouw? Dan mag u de volgende toepassingen zelf wegnemen:
 - hechtgebonden asbest dat niet beschadigd is;
 - hechtgebonden asbest dat wel beschadigd is en waarbij er vrije asbestvezels zichtbaar zijn.Een beschadigde asbesttoepassing of asbest in slechte staat kan makkelijk verder breken of vergruizen. Er komen dan schadelijke asbestvezels vrij die ingeademd kunnen worden.

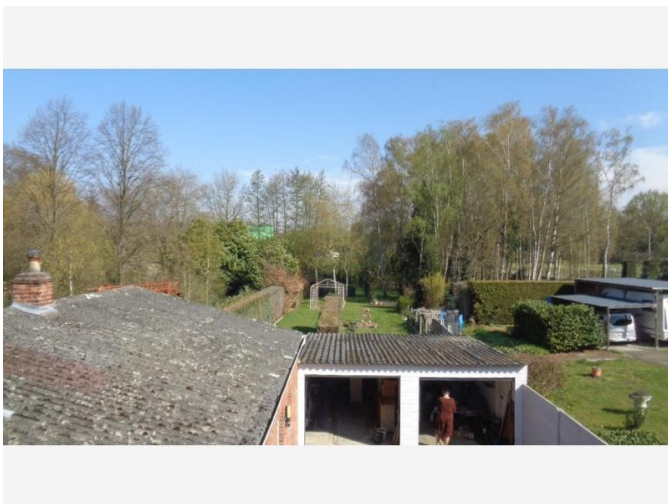
Eindbeoordeling materiaalrisico	Verhoogd materiaalrisico en/of verhoogde kans op vezelvrijgave
---------------------------------	----------------------------------------------------------------

Gebondenheid	Categorie 1: hechtgebonden in oorsprong
Asbestsoort (vezeltype)	Crocidoliet aanwezig
Asbestconcentratie	Laag (< 50%)
Afschermingsgraad van het gehele materiaal	Geheel of deels vrij aan de buitenlucht
Toestand van het materiaal	Matig beschadigd, matig verweerd

Beschrijving	Golfplaten
Omgeving	Buiten
Primaire drager	Plat dak
Asbestmateriaal	Dak- en gevelbekleding - Golfplaat
Bindmiddel van asbestmateriaal	Cement

Gebondenheid op basis van bindmiddel	Hecht
Hoeveelheid (oppervlakte - aantal)	<ul style="list-style-type: none">• 40,00 m² - 1 stuk
Totale oppervlakte	40,00 m ²
Eenvoudig bereikbaar	Ja
Bevestigingswijze	<ul style="list-style-type: none">• Los (al dan niet bedekt)
Identificatiemethode	Vaststelling zonder monstername
Destructieve handeling voor identificatie	Nee

Het asbestmateriaal valt onder de mijlpaal van 2040.

Verwijderen

- Zorg voor een veilig beheer. Vermijd het beschadigen van het asbestmateriaal. Controleer de toestand jaarlijks op wijzigingen.
- Zorg voor een veilig beheer en verwijder dit asbestmateriaal wanneer het bij werken eenvoudig bereikbaar wordt. Controleer de toestand jaarlijks op wijzigingen.

- Eenvoudige handelingen: mag via doe-het-zelf of door werknemer(s) met opleidingsattest eenvoudige handelingen
In binnenruimtes mag u alleen hechtgebonden asbest verwijderen dat niet beschadigd is. Dat betekent dat het materiaal volledig intact is en er geen vrije asbestvezels zichtbaar zijn.
Opgelet: ook tijdens het verwijderen moet het asbest intact blijven.

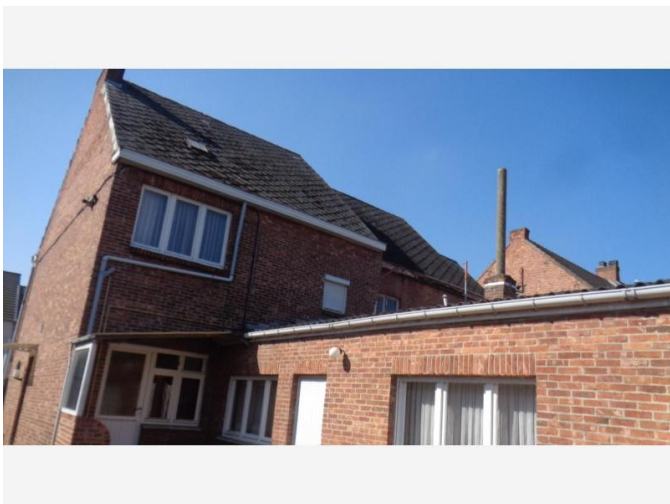
Eindbeoordeling materiaalrisico	Verhoogd materiaalrisico en/of verhoogde kans op vezelvrijgave
---------------------------------	----------------------------------------------------------------

Gebondenheid	Categorie 1: hechtgebonden in oorsprong
Asbestsoort (vezeltype)	Crocidoliet aanwezig
Asbestconcentratie	Laag (< 50%)
Afschermingsgraad van het gehele materiaal	Geheel of deels vrij aan de buitenlucht
Toestand van het materiaal	Matig beschadigd, matig verweerd

Beschrijving	Schouw
Omgeving	Buiten
Primaire drager	Plat dak
Asbestmateriaal	Rookgaskanaal
Bindmiddel van asbestmateriaal	Cement

Gebondenheid op basis van bindmiddel	Hecht
Hoeveelheid (lengte - omtrek - dikte - aantal)	<ul style="list-style-type: none">• 2,00 m - 40,00 cm - 1,00 cm - 1 stuk
Totaal volume	0,008 m ³
Eenvoudig bereikbaar	Ja
Bevestigingswijze	<ul style="list-style-type: none">• Geklemd
Identificatiemethode	Vaststelling zonder monstername
Destructieve handeling voor identificatie	Nee

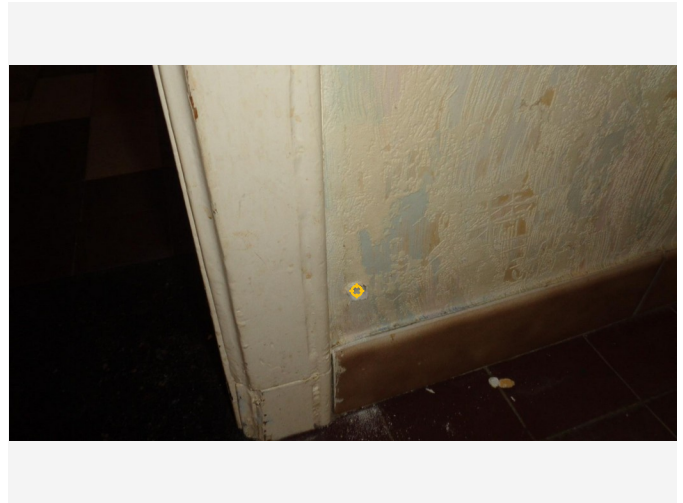
Fiche 5: Pleisterwerk muren

Geen asbest

#	Type	Referentie	Resultaat
5.1	Mengmonster	S1 Pleisterwerk muren	Geen asbest

Beschrijving	Pleisterwerk muren
Omgeving	Binnen
Primaire drager	Binnenwand

Bindmiddel van materiaal	Gips - kalk
Gebondenheid op basis van bindmiddel	Niet-hechtgebonden
Hoeveelheid (oppervlakte - dikte - aantal)	• 500,00 m ² - 0,30 cm - 1 stuk
Totaal volume	1,50 m ³
Identificatiemethode	Vaststelling met monstername
Destructieve handeling voor identificatie	Nee
