Asbestinventarisatetest

Emiel Becquaertlaan 2/C1.1, 2400 Mol

Attestnummer : 20230703-000177.000

Zone 1: Bijgebouw

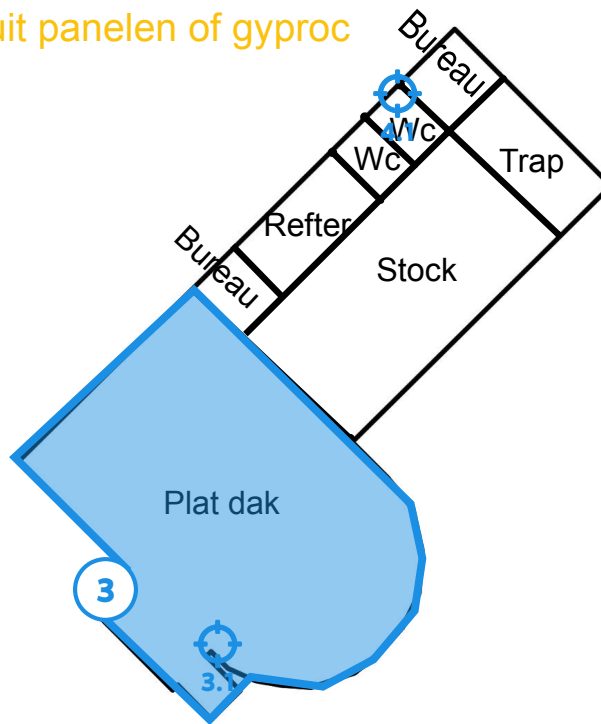
Plan 1.1: Eerste verdieping

De plafonds zijn vervaardigd uit panelen of gyproc

Beschrijving	Type	Actie
2. Plafonds	Advies	-
3. Roofing plat dak	Geen asbest	-
3.1 Code: 22/6012	Puntmonster	-
4. Pleisterwerk muren	Geen asbest	-
4.1 Code: 23/6011	Mengmonster	-

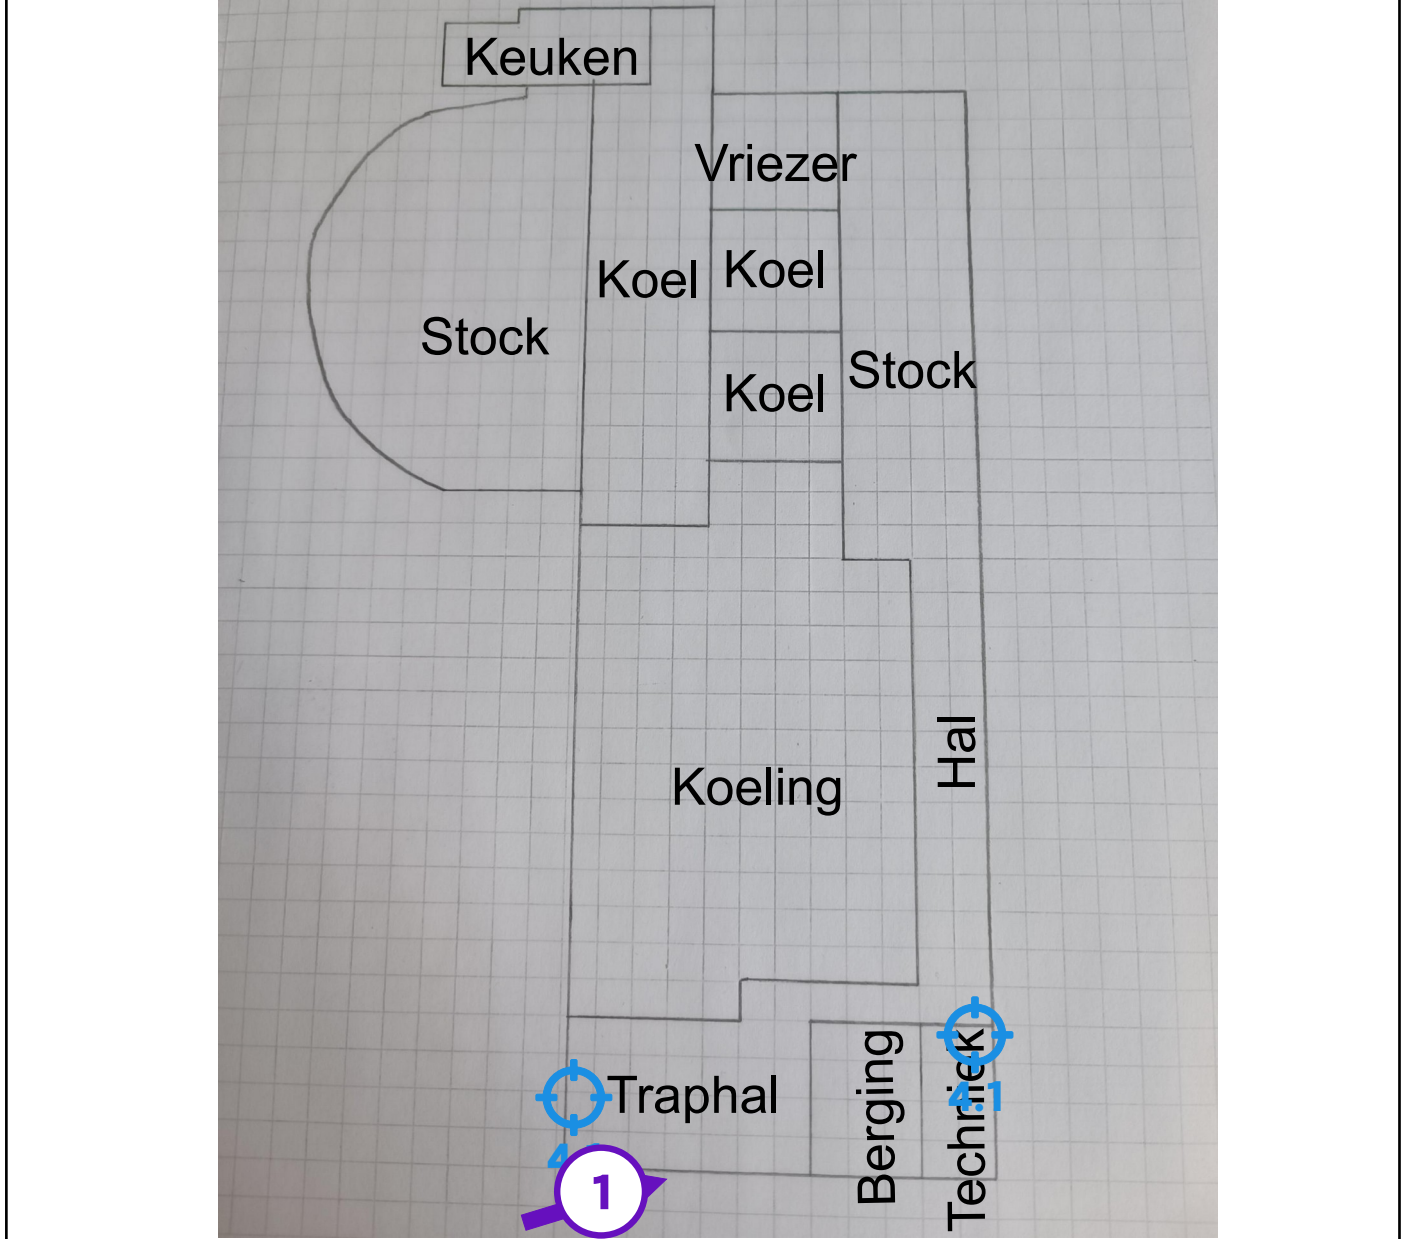
Plan 1.2: Gelijkvloers

De plafonds zijn vervaardigd uit panelen of gyproc

Beschrijving	Type	Actie
1. Mastiek ramen en deuren	Advies	-
2. Plafonds	Advies	-
4. Pleisterwerk muren	Geen asbest	-

4.1 Code: 23/6011	Mengmonster	-
-------------------	-------------	---

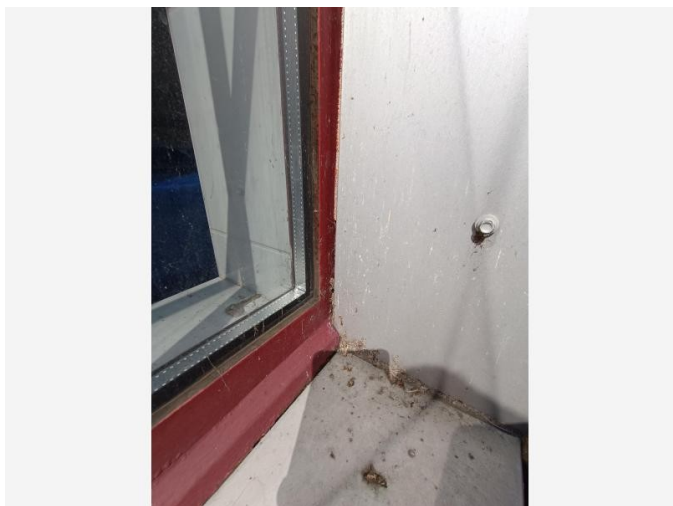
Vrije foto

De mastiek werd gecontroleerd en werd als niet-asbestverdacht bevonden.

Identificatiemethode	Vaststelling & expertise (niet-asbestverdacht)
----------------------	--

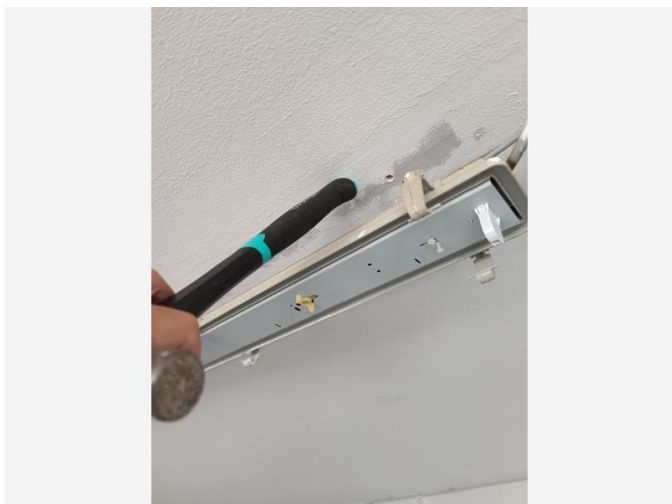
Vrije foto

De plafonds zijn vervaardigd uit panelen of gyproc, deze zijn niet-asbestverdacht.

Identificatiemethode	Vaststelling & expertise (niet-asbestverdacht)
----------------------	--

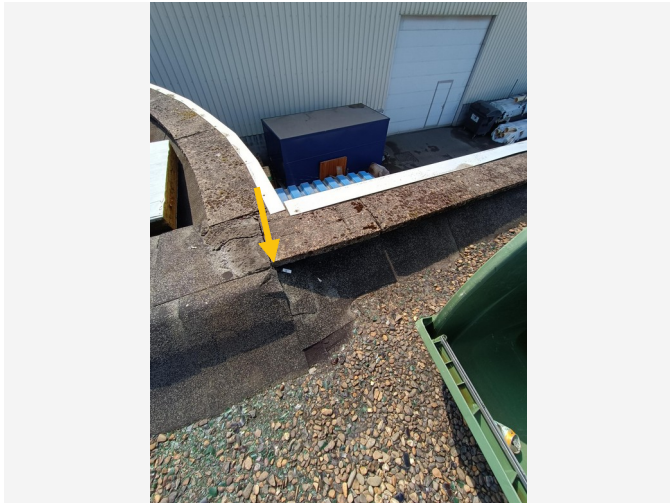
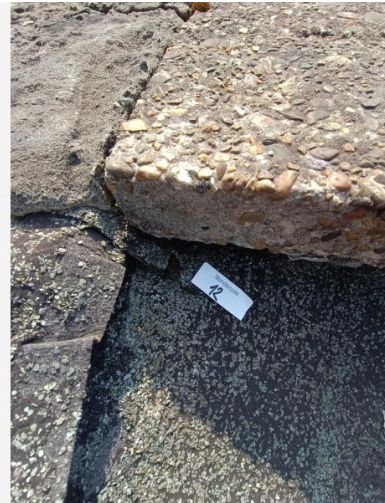
Fiche 3: Roofing plat dak

Geen asbest

#	Type	Referentie	Resultaat
3.1	Puntmonster	22/6012	Geen asbest

Beschrijving	Roofing plat dak
Omgeving	Buiten
Primaire drager	Plat dak
Bindmiddel van materiaal	Bitumen (roofing, teer, asfalt)

Gebondenheid op basis van bindmiddel	Hecht
Hoeveelheid (oppervlakte - aantal)	• 270,00 m ² - 1 stuk
Totale oppervlakte	270,00 m ²
Identificatiemethode	Vaststelling met monstername
Destructieve handeling voor identificatie	Nee

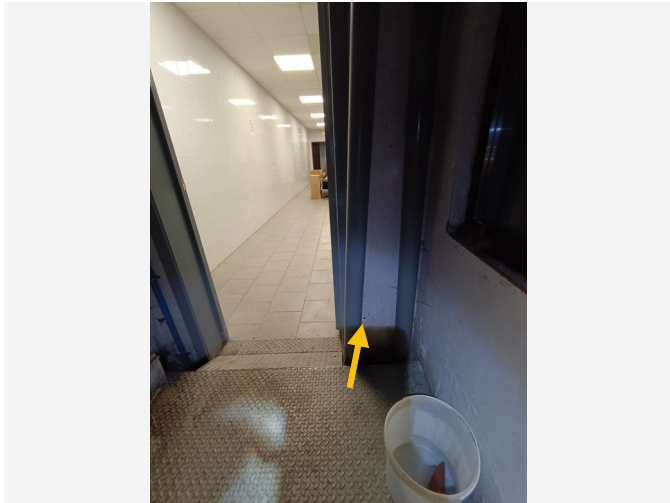
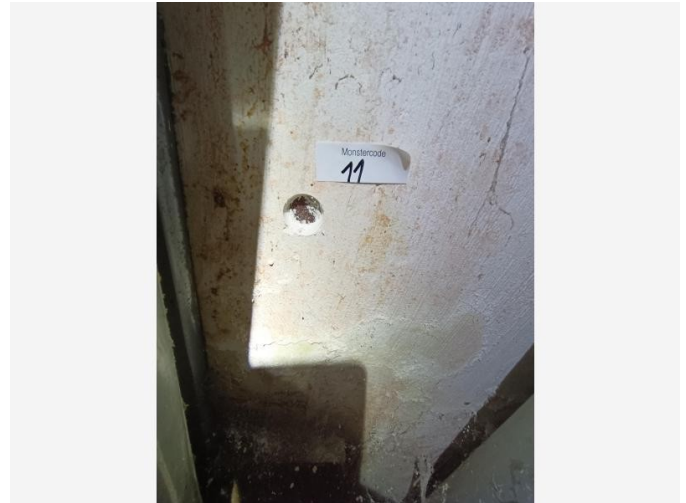
Overzichtsfoto

Geen asbest

#	Type	Referentie	Resultaat
4.1	Mengmonster	23/6011	Geen asbest

Beschrijving	Pleisterwerk muren
Omgeving	Binnen
Primaire drager	Binnenwand

Bindmiddel van materiaal	Gips - kalk
Gebondenheid op basis van bindmiddel	Niet-hechtgebonden
Hoeveelheid (oppervlakte - dikte - aantal)	• 700,00 m ² - 1,00 cm - 1 stuk
Totaal volume	7,00 m ³
Identificatiemethode	Vaststelling met monstername
Destructieve handeling voor identificatie	Nee

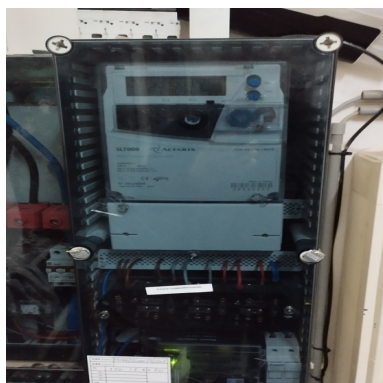
Elektriciteitsmeter

Beschrijving meter	Elektriciteit
EAN-code	541448860005426205
Meternummer	1
Locatie meter	Technische ruimte
Type	Digitaal
Laatste meterstand op 01/01/2024	-

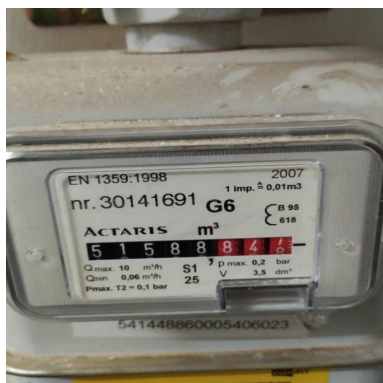
Brandstofmeter

Beschrijving meter	Gas
EAN-code	541448860005406023
Meternummer	30141691
Locatie meter	Technische ruimte
Type	Analoog
Laatste meterstand op 01/01/2024	-
