Asbestinventarisatetest

Weg naar Zwartberg 65, 3530 Houthalen-Helchteren

Attestnummer : 20230320-000607.000

Uitgegeven op : 20.03.2023

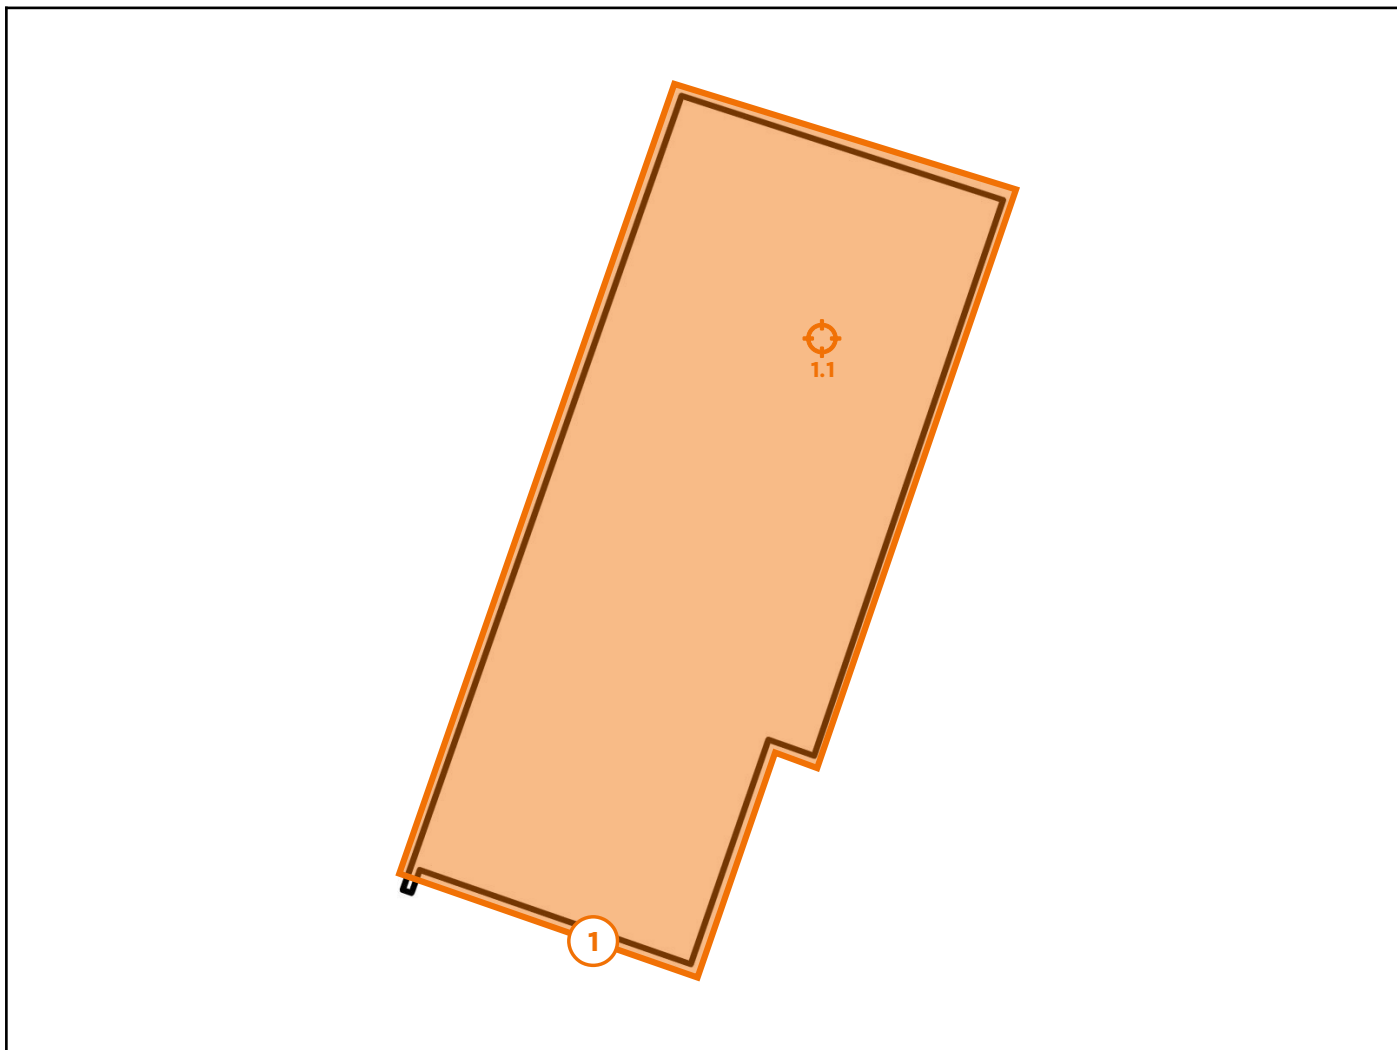
Plan 1.1: Hoofdgebouw plan

Beschrijving	Type	Actie
1. Lei hellend dak	Asbestmateriaal	Verwijderen
1.1 Code: S4 Lei hellend dak	Puntmonster	-

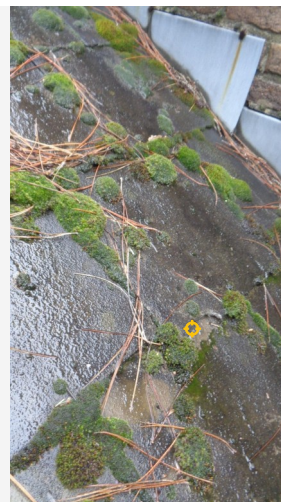
Overzichtsfoto

Detailfoto

Eindbeoordeling materiaalrisico	Verhoogd materiaalrisico en/of verhoogde kans op vezelvrijgave
---------------------------------	--

Gebondenheid	Categorie 1: hechtgebonden in oorsprong
Asbestsoort (vezeltype)	Alleen chrysotiel
Asbestconcentratie	Laag (< 50%)
Afschermingsgraad van het gehele materiaal	Geheel of deels (ook) vrij aan de binnenlucht
Toestand van het materiaal	Matig beschadigd, matig verweerd

#	Type	Referentie	Resultaat
1.1	Puntmonster	S4 Lei hellend dak	Chrysotiel

Beschrijving	Lei hellend dak
Omgeving	Buiten

Primaire drager	Schuin dak
Asbestmateriaal	Dak- en gevelbekleding - Lei, shingle
Bindmiddel van asbestmateriaal	Cement
Gebondenheid op basis van bindmiddel	Hecht
Hoeveelheid (oppervlakte - aantal)	<ul style="list-style-type: none"> • 600,00 m² - 1 stuk
Totale oppervlakte	600,00 m ²
Eenvoudig bereikbaar	Ja
Bevestigingswijze	<ul style="list-style-type: none"> • Los (al dan niet bedekt) • Geklemd
Identificatiemethode	Vaststelling met monstername
Destructieve handeling voor identificatie	Nee

Het asbestmateriaal valt onder de mijlpaal van 2034.

Verwijderen

- Zorg voor een veilig beheer. Vermijd het beschadigen van het asbestmateriaal. Controleer de toestand jaarlijks op wijzigingen.
- Zorg voor een veilig beheer en verwijder dit asbestmateriaal wanneer het bij werken eenvoudig bereikbaar wordt. Controleer de toestand jaarlijks op wijzigingen.

- Eenvoudige handelingen: mag via doe-het-zelf of door werknemer(s) met opleidingsattest eenvoudige handelingen
Bevindt het asbest zich buiten uw woning of gebouw? Dan mag u de volgende toepassingen zelf wegnemen:
 - hechtgebonden asbest dat niet beschadigd is;
 - hechtgebonden asbest dat wel beschadigd is en waarbij er vrije asbestvezels zichtbaar zijn.Een beschadigde asbesttoepassing of asbest in slechte staat kan makkelijk verder breken of vergruizen. Er komen dan schadelijke asbestvezels vrij die ingeademd kunnen worden.

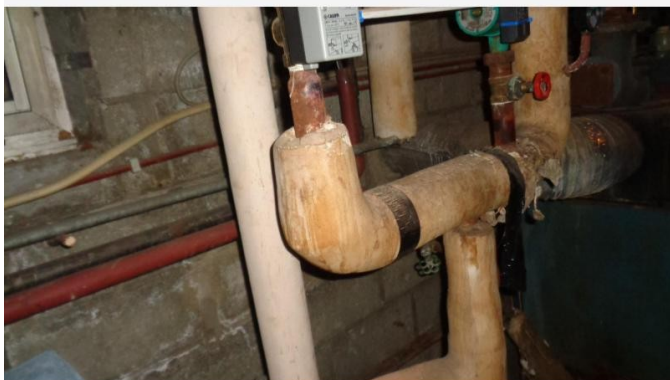
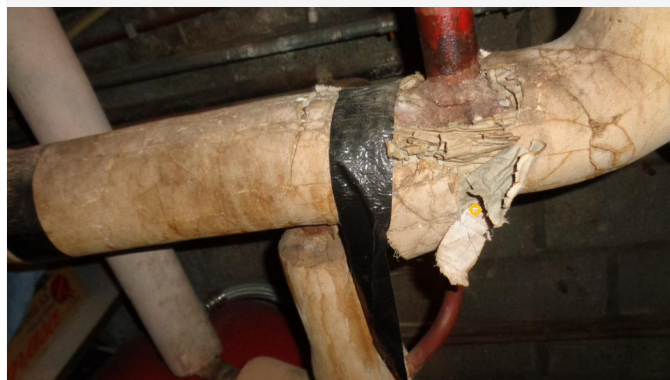
Fiche 2: Gipsisolatie leiding CV

Overzichtsfoto

Detailfoto

Geen asbest

#	Type	Referentie	Resultaat
2.1	Mengmonster	S3 Gipsisolatie leiding CV	Geen asbest

Beschrijving	Gipsisolatie leiding CV
Omgeving	Binnen
Primaire drager	Ruimteverwarming
Bindmiddel van materiaal	Gips - kalk

Gebondenheid op basis van bindmiddel	Niet-hechtgebonden
Hoeveelheid (lengte - omtrek - dikte - aantal)	<ul style="list-style-type: none">• 4,00 m - 40,00 cm - 1,00 cm - 1 stuk
Totaal volume	0,016 m ³
Identificatiemethode	Vaststelling met monstername
Destructieve handeling voor identificatie	Nee
