www.FED-net.org > **GM30748 3530 HOUTHALEN-HELCHTEREN, Kelchterhoefstraat 3**

BODEMATTEST

VERSLAG VAN HET ONDERZOEK VAN EEN GASINSTALLATIE VOOR
COMMERCIEEL BUTAAN OF PROPAAAN IN ONTSPANNEN GASFASE MET EEN
MAXIMUM WERKDRUK, 5 BAR bij indienststelling periodiek

ELEKTRISCHE INSTALLATIES OP LAAGSPANNING EN OP ZEER LAGE SPANNING (Boek 1 - KB 08/09/2019)

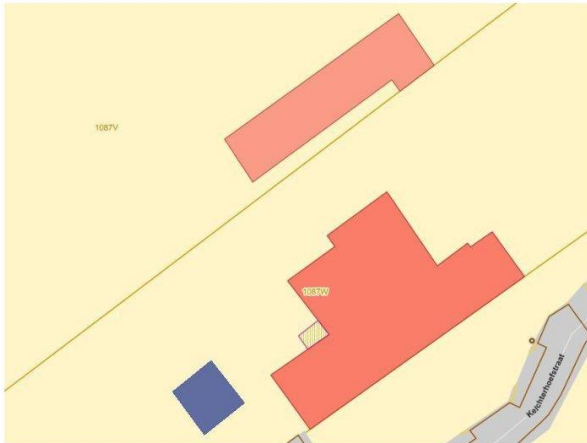
Zone 3: Vrijstaand afdak

Tijdens de inspectie vastgesteld:

- 1 Asbestmateriaal**
- 0 Beperking
- 0 Uitsluiting
- 0 Roerend goed
- 0 Puin, steenslag, (water)bodem
- 0 Advies
- 0 Geen asbest

Beschrijving	Type	Actie
2. Golfplaten vrijstaand afdak	Asbestmateriaal	Verwijderen

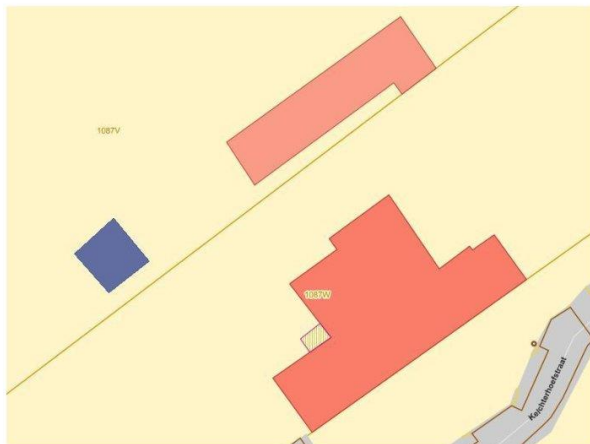
Zone 4: Tuinberging

Tijdens de inspectie vastgesteld:

- 1 Asbestmateriaal**
- 0 Beperking
- 0 Uitsluiting
- 0 Roerend goed
- 0 Puin, steenslag, (water)bodem
- 0 Advies
- 0 Geen asbest

Beschrijving	Type	Actie
1. Golfplaten tuinberging	Asbestmateriaal	Verwijderen

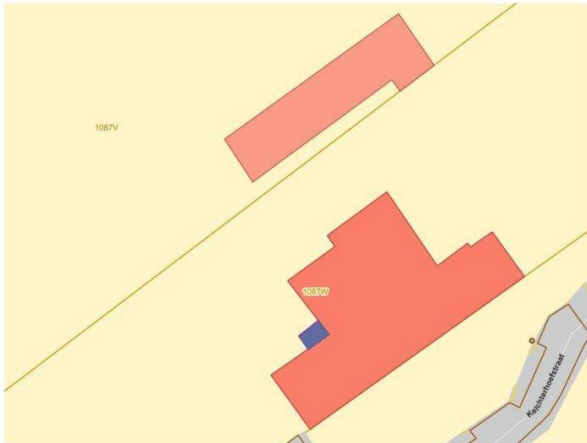
Zone 5: Afdak

Tijdens de inspectie vastgesteld:

- 0 Asbestmaterialen
- 0 Beperkingen
- 0 Uitsluitingen
- 0 Roerende goederen
- 0 Puin, steenslag, (water)bodem
- 0 Adviezen
- 0 Geen asbest

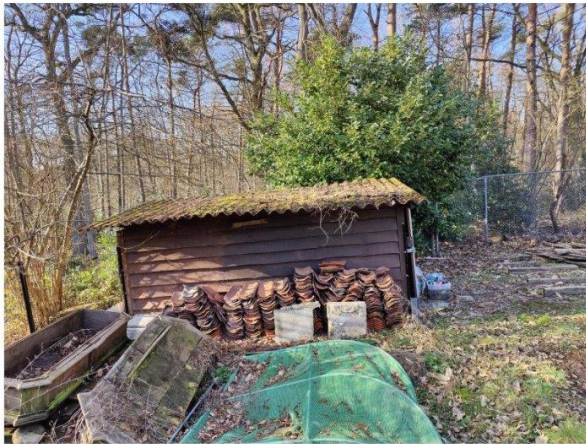
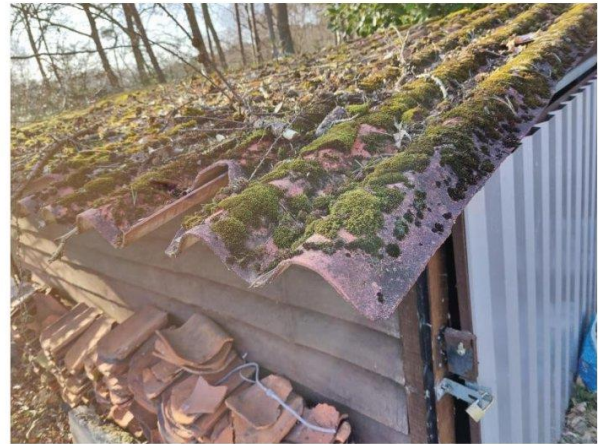
Fiche 1: Golfplaten tuinberging

Asbestmateriaal

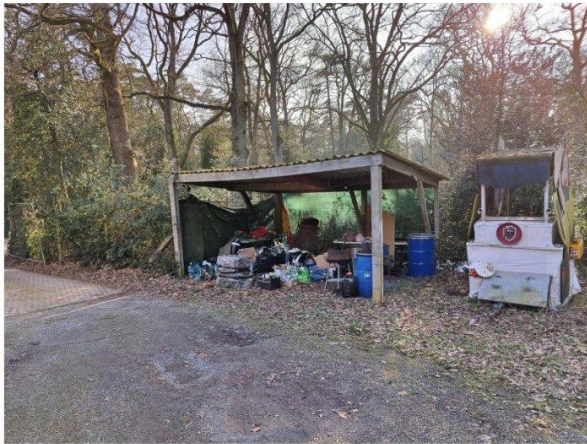
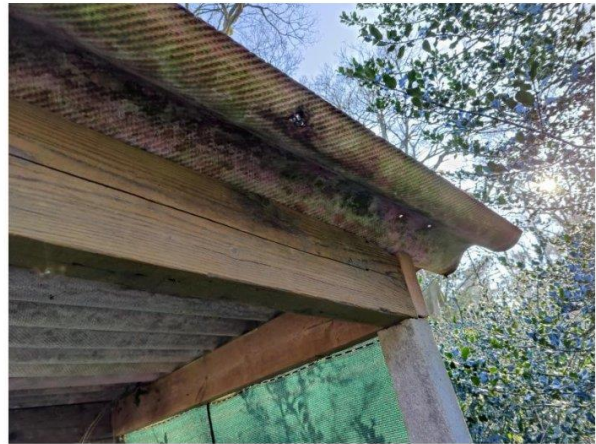
Fiche 2: Golfplaten vrijstaand afdak

Asbestmateriaal

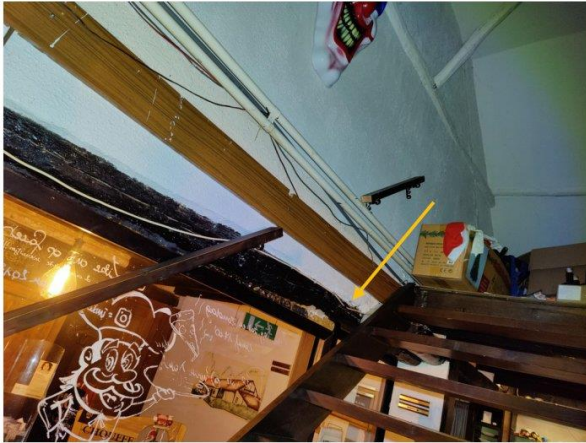
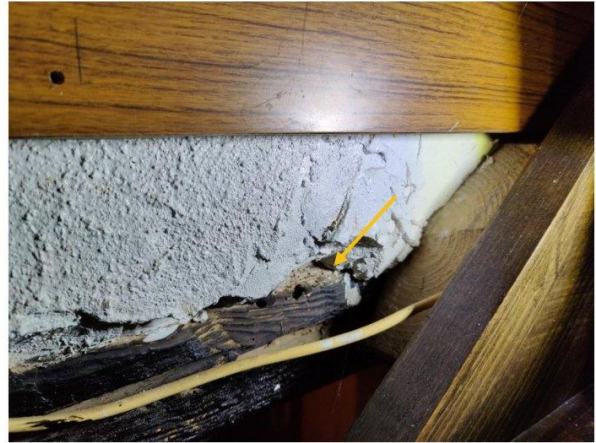
Fiche 4: Pleisterwerk muren

Geen asbest

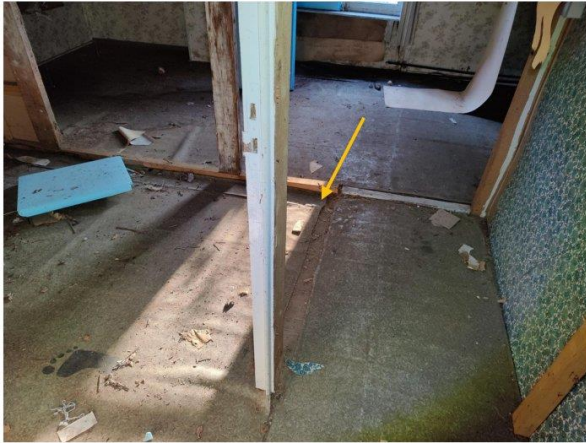
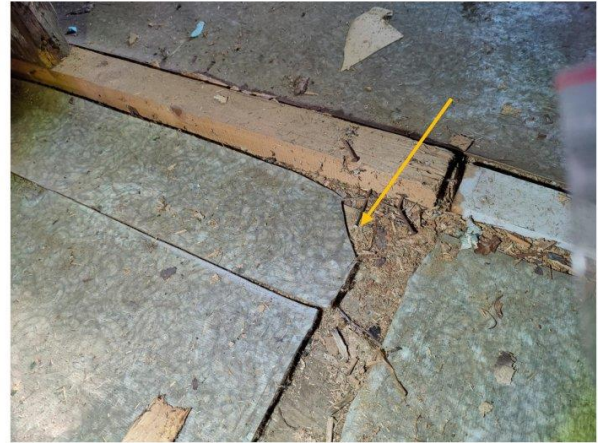
Fiche 5: Vinylvloer zolderruimte

Geen asbest

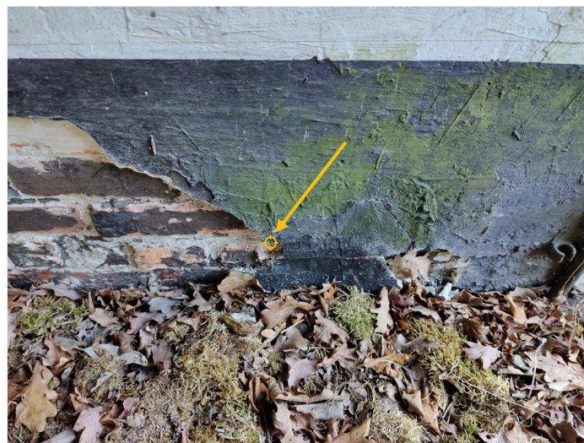
Fiche 6: Gevelbepkeistering

Geen asbest
