Asbestinventarisatetest

Laakstraat 16, 3582 Beringen

Attestnummer : 20231026-000176.000

Uitgegeven op : 26.10.2023

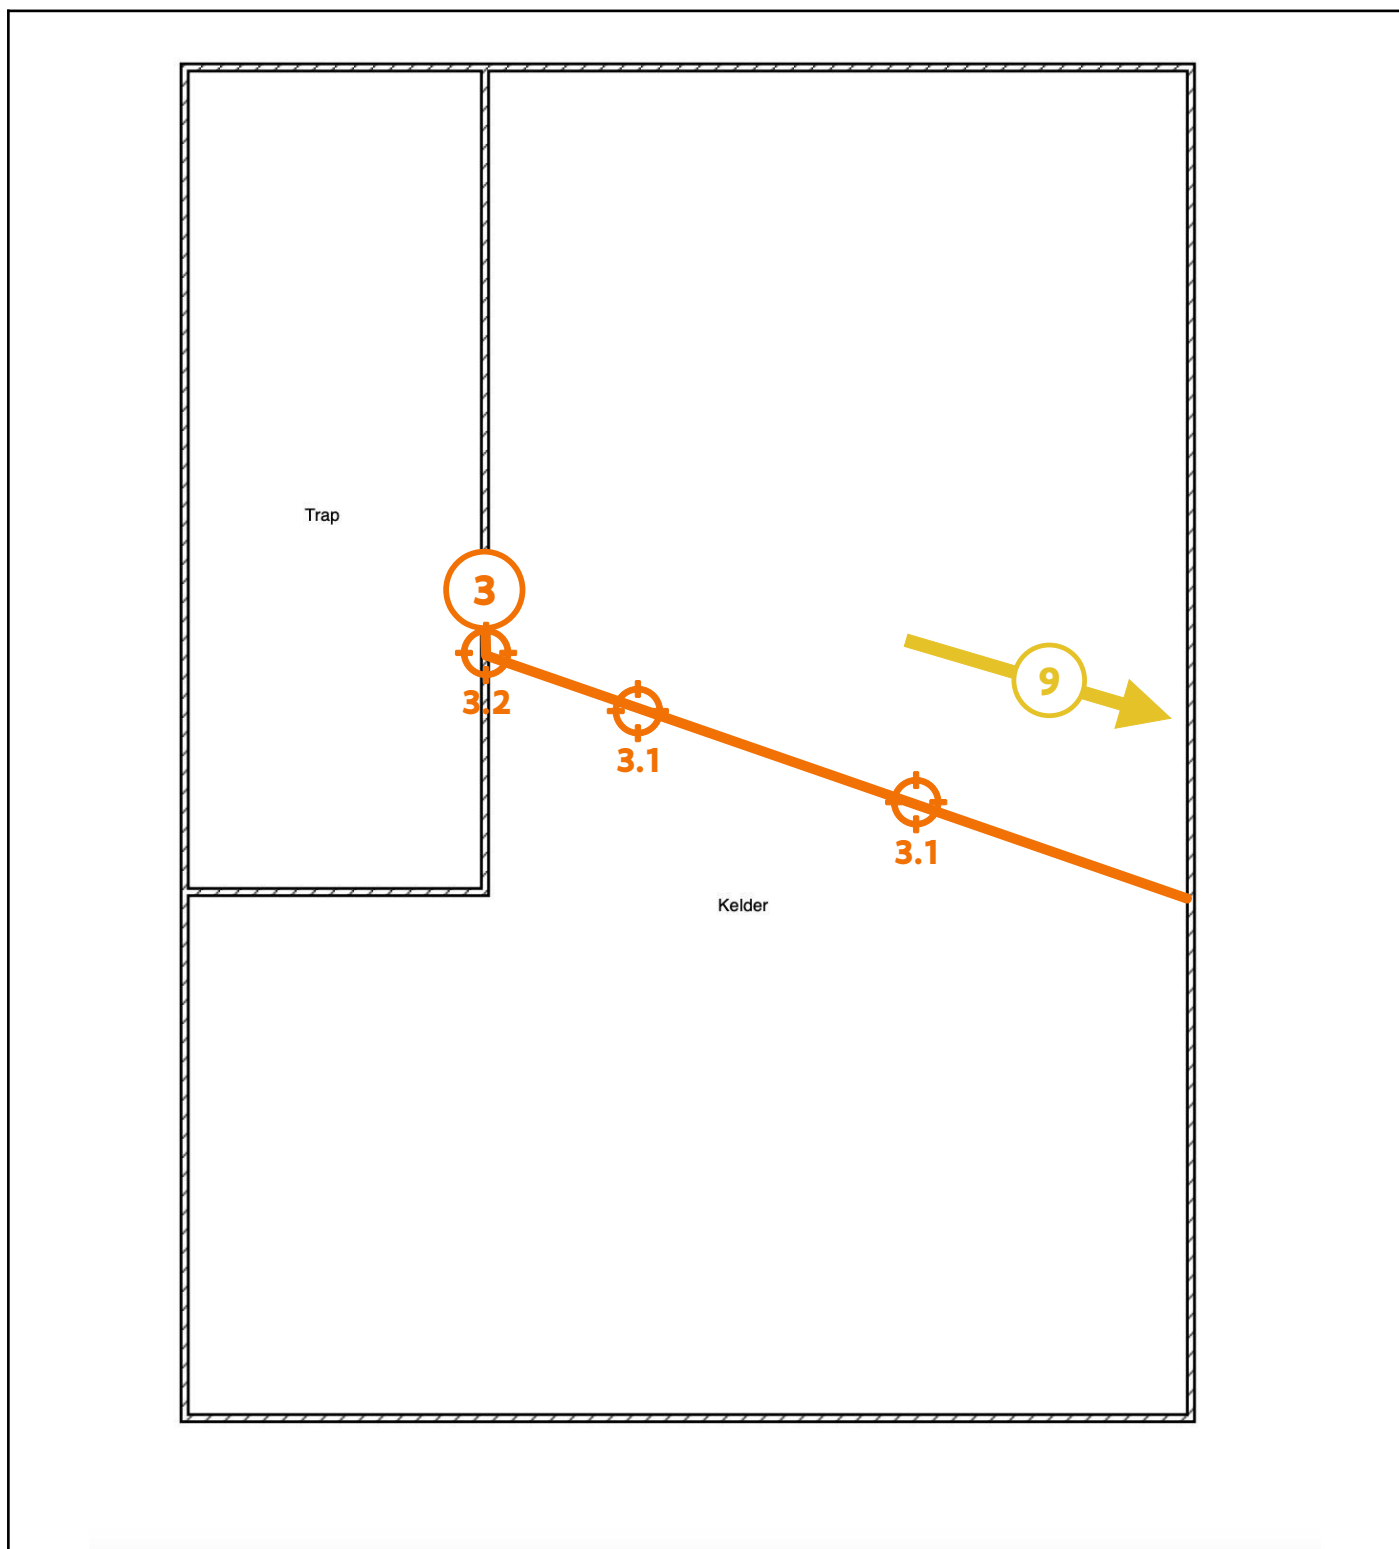
Plan 1.1: Woning: kelder

Beschrijving	Type	Actie
3. Leidingisolatie kelder	Asbestmateriaal	Verwijderen

3.1 Code: Staal 2	Mengmonster	-
3.2 Code: Staal 3	Mengmonster	-
9. Doorvoer kelder	Asbestmateriaal	Zorgvuldig beheren

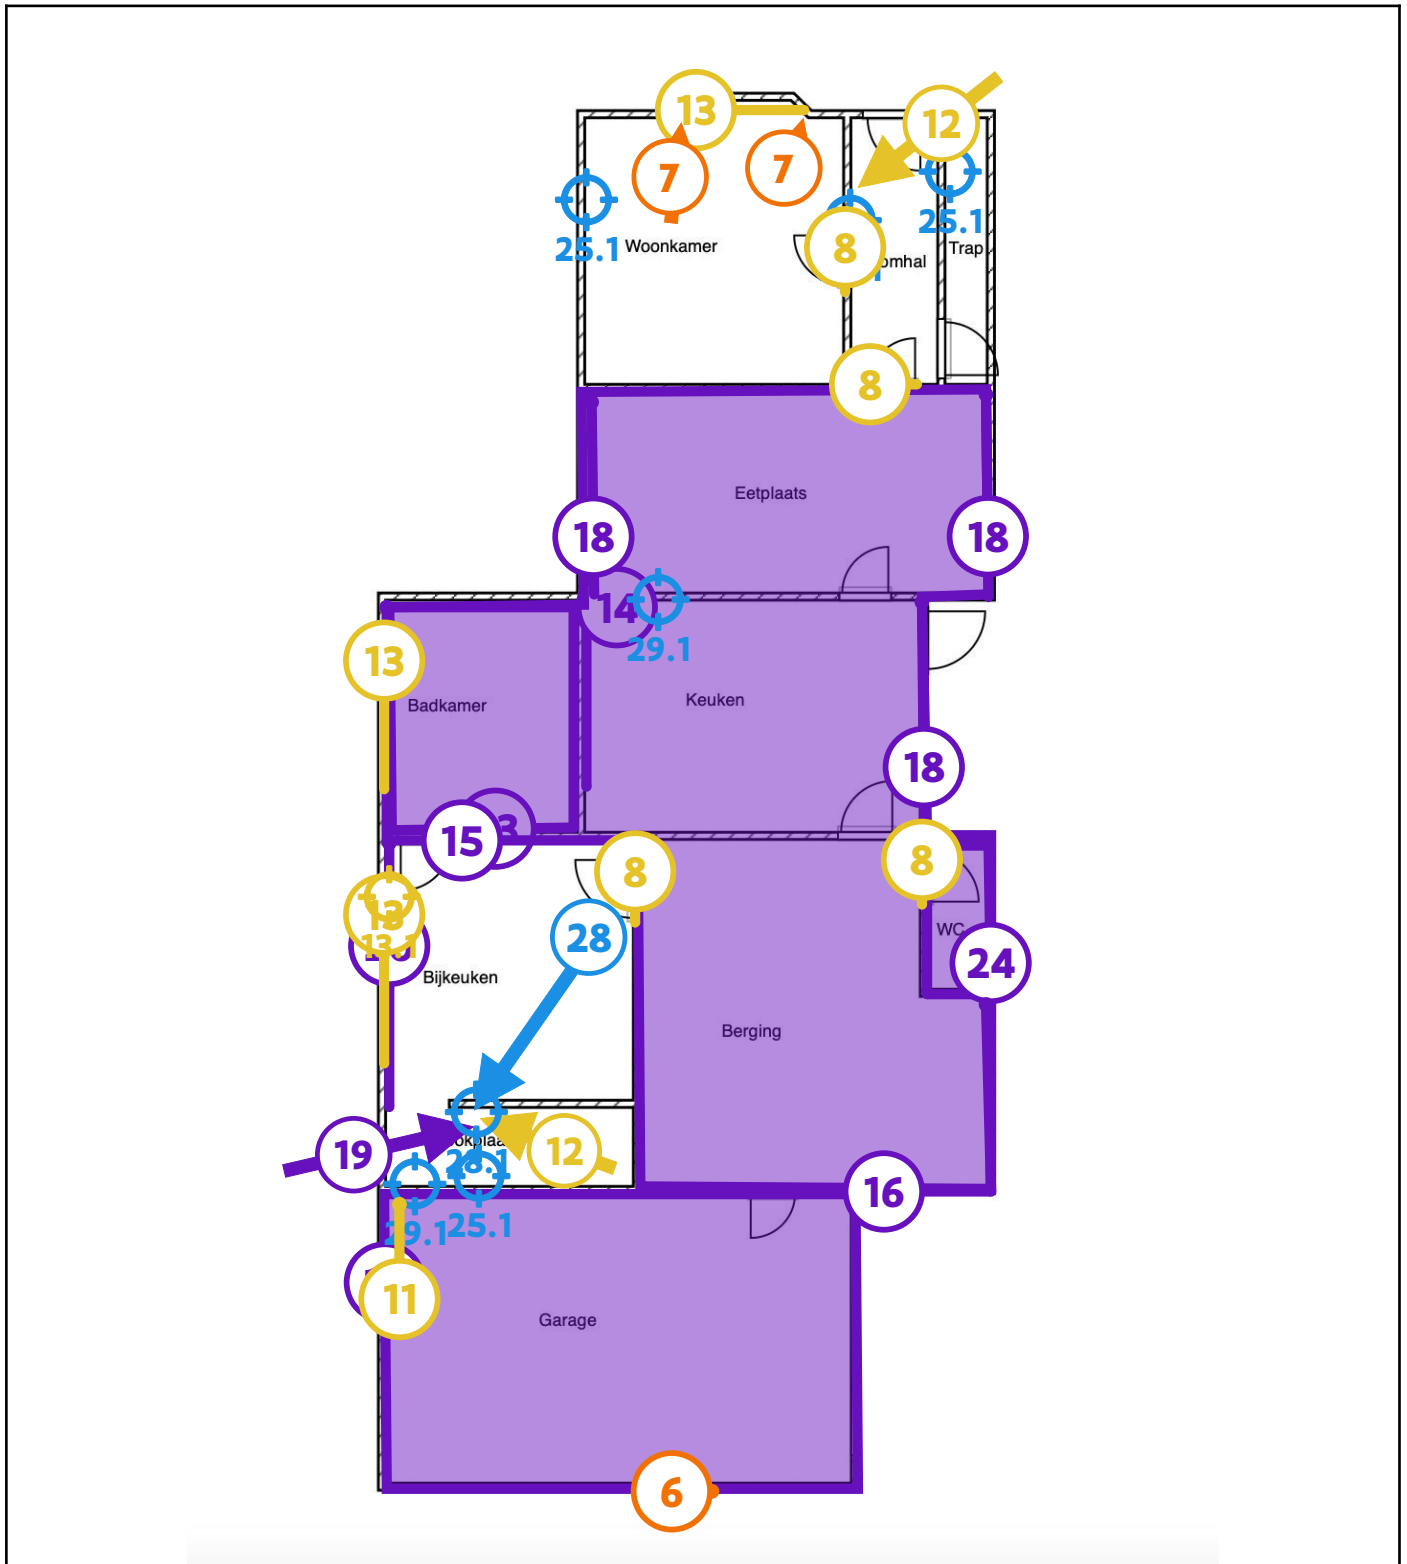
Plan 1.2: Woning: gelijkvloers

6. Vensterbank garage	Asbestmateriaal	Verwijderen
7. Vezelplaat woonkamer	Asbestmateriaal	Verwijderen
8. Entre-portes	Asbestmateriaal	Zorgvuldig beheren
11. Zwarte smeerlaag garage	Asbestmateriaal	Zorgvuldig beheren

12. Bakeliet	Asbestmateriaal	Zorgvuldig beheren
13. Vensterbanken verspreid	Asbestmateriaal	Zorgvuldig beheren
13.1 Code: Staal 7	Puntmonster	-
14. Tegellijm achter faience tegels in keuken	Advies	-

15. Valse plafonds	Advies	-
16. Tegellijm achter faience tegels in berging	Advies	-
18. Valse wanden	Advies	-
19. Verwarmingsketel	Advies	-
20. Tegellijm achter faience tegels in bijkeuken	Advies	-

23. Tegellijm achter faience tegels in badkamer	Advies	-
24. Tegellijm achter faience tegels in WC	Advies	-
25. Pleisterwerk plafonds	Geen asbest	-
25.1 Code: Staal 5	Mengmonster	-

28. Pakking	Geen asbest	-
28.1 Code: Staal 6	Puntmonster	-
29. Pleisterwerk muren	Geen asbest	-
29.1 Code: Staal 4	Mengmonster	-

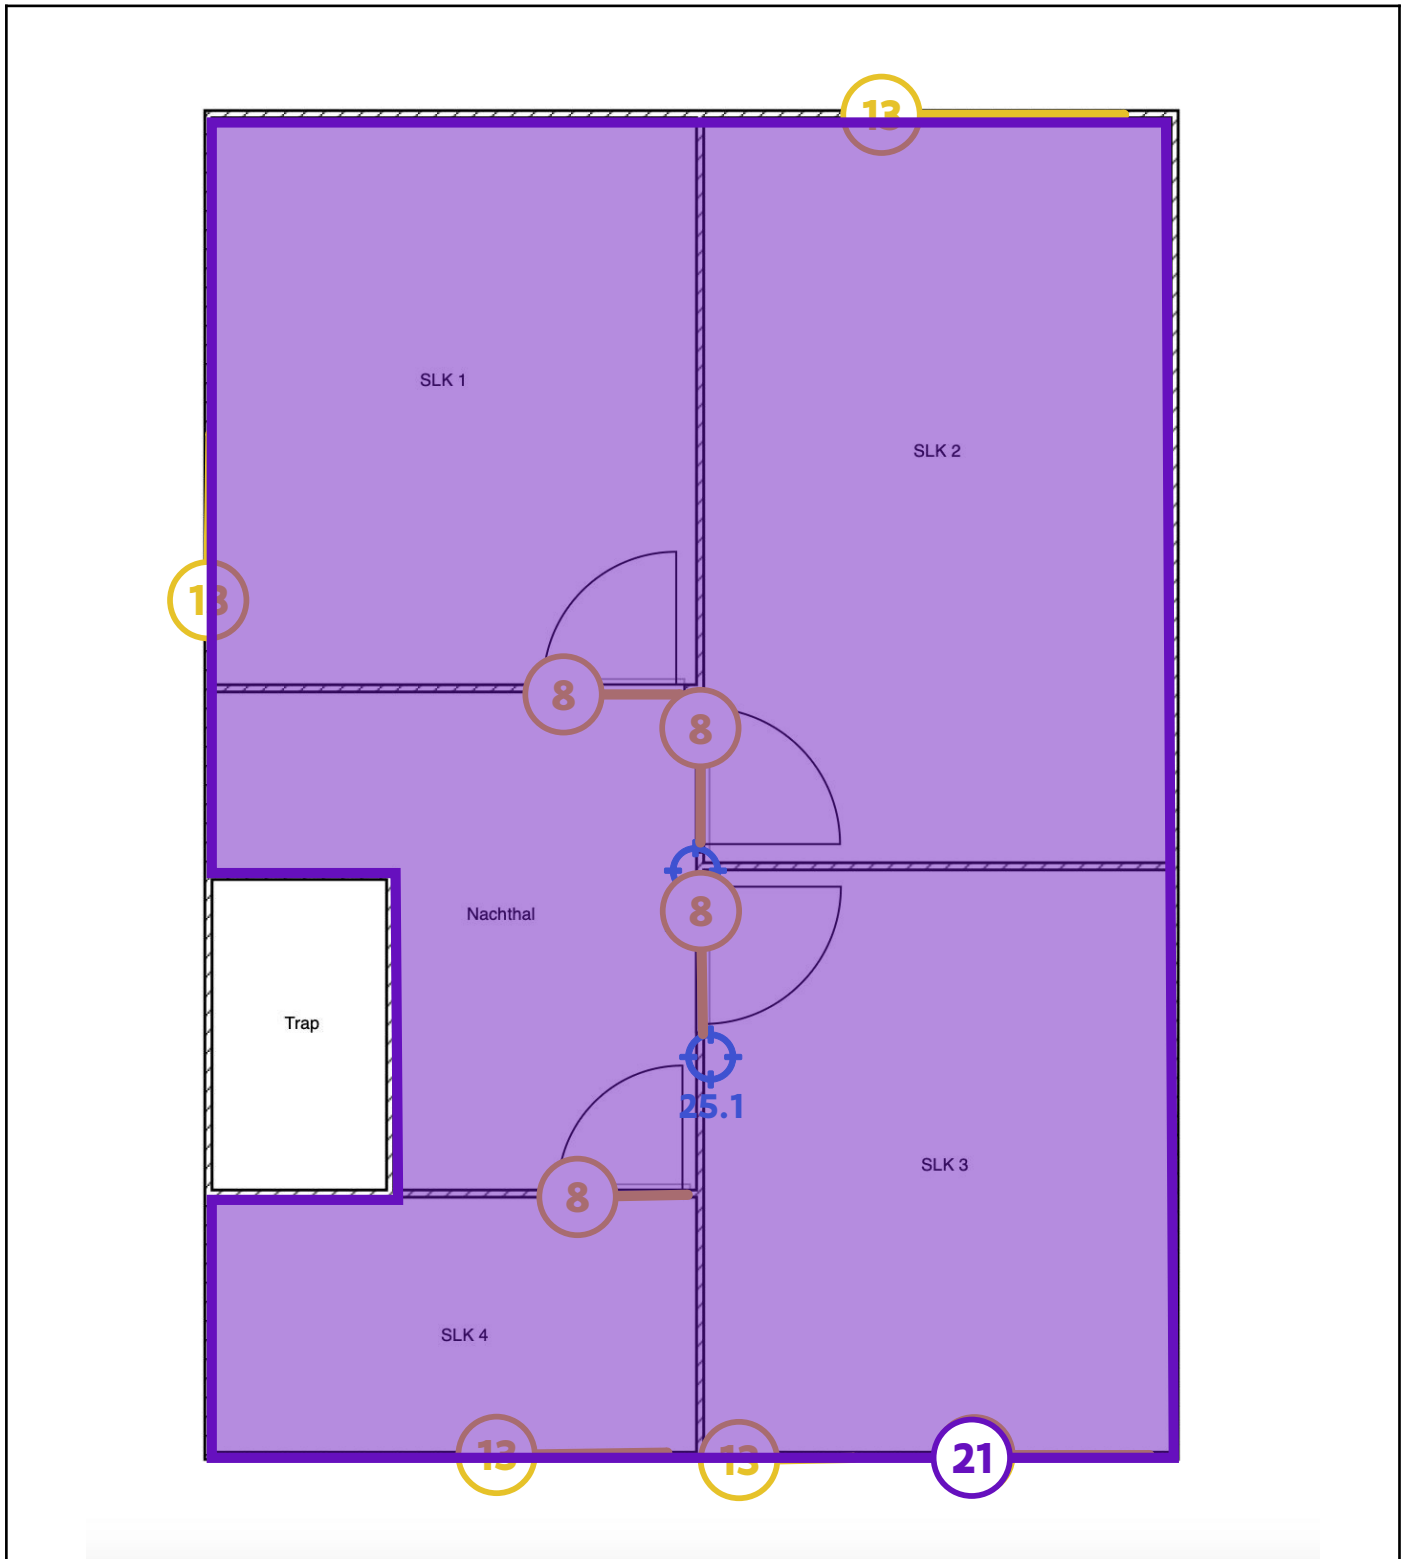
Plan 1.3: Woning: bovenverdieping

8. Entre-portes	Asbestmateriaal	Zorgvuldig beheren
13. Vensterbanken verspreid	Asbestmateriaal	Zorgvuldig beheren
21. Vinylvloer bovenverdieping	Advies	-
25. Pleisterwerk plafonds	Geen asbest	-
25.1 Code: Staal 5	Mengmonster	-
29. Pleisterwerk muren	Geen asbest	-
29.1 Code: Staal 4	Mengmonster	-

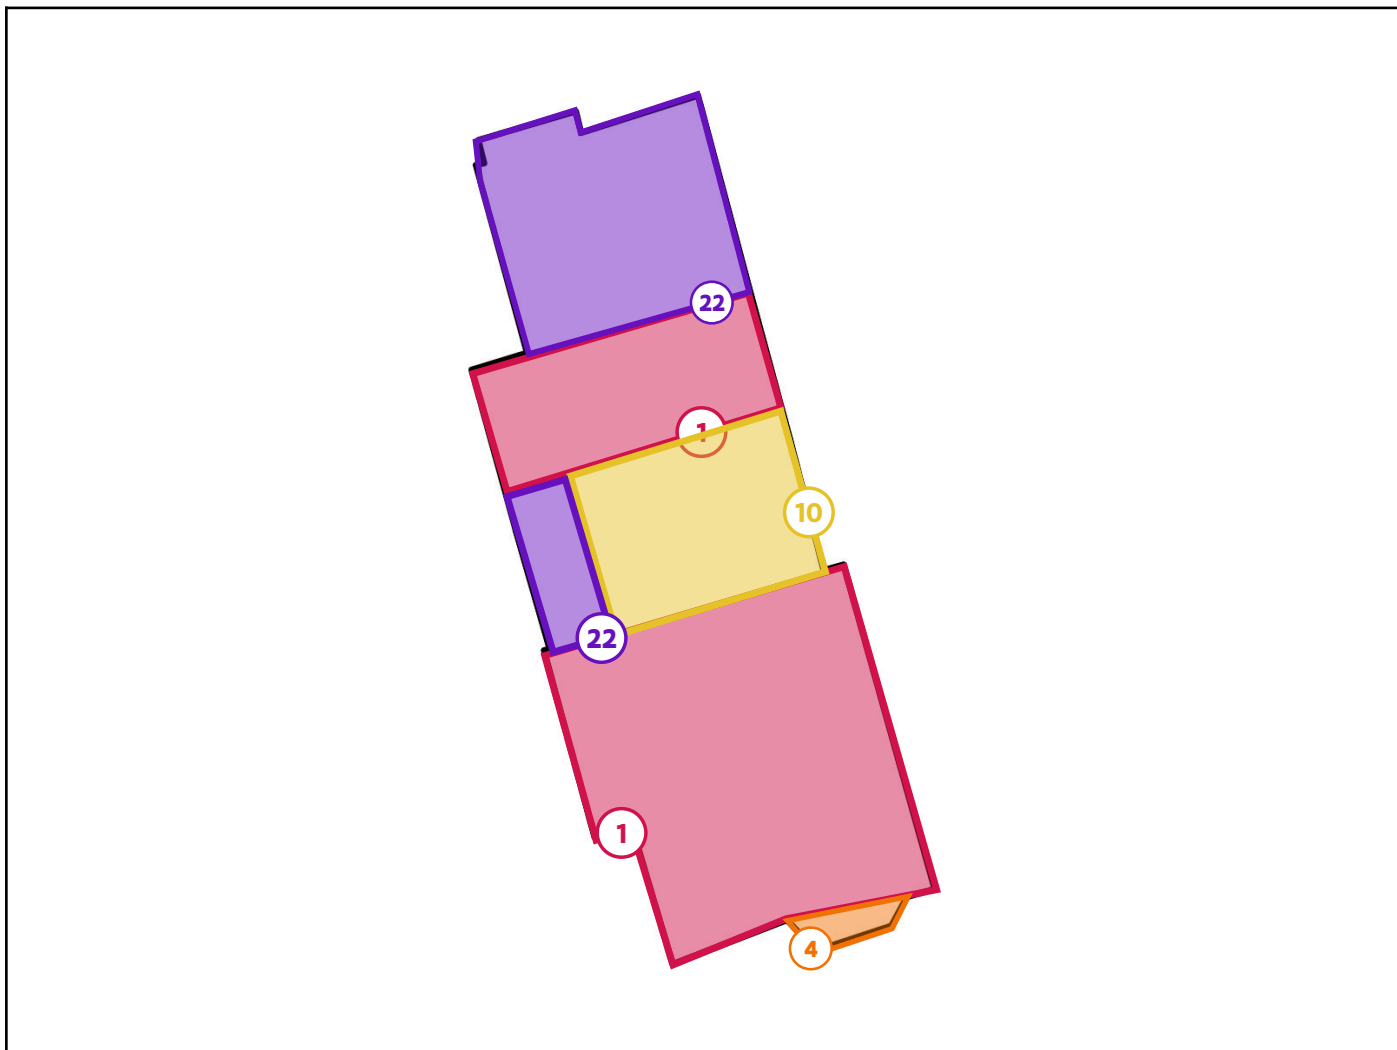
Plan 1.5: Woning: daken

Beschrijving	Type	Actie
1. Leien dak	Asbestmateriaal	Dringend verwijderen
4. Leien erker	Asbestmateriaal	Verwijderen
10. Roofing plat dak	Asbestmateriaal	Zorgvuldig beheren
22. Steeldeck daken	Advies	-

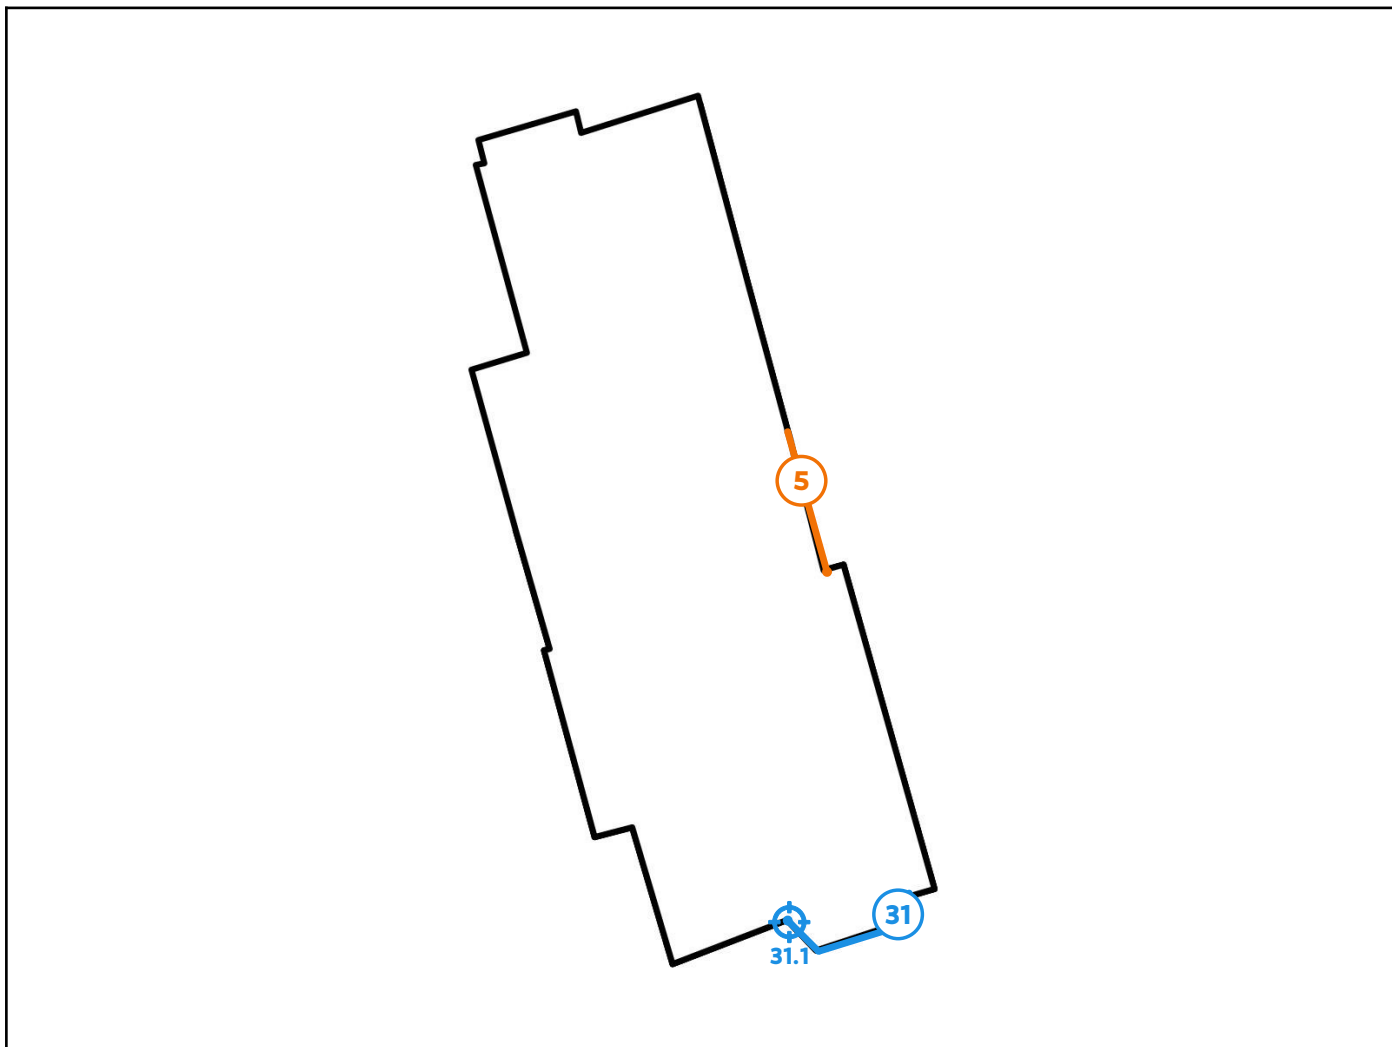
Plan 1.6: Woning: buitenkant

Beschrijving	Type	Actie
5. Deksteen	Asbestmateriaal	Verwijderen
31. Roofing dakgoot erker	Geen asbest	-
31.1 Code: Staal 1	Puntmonster	-

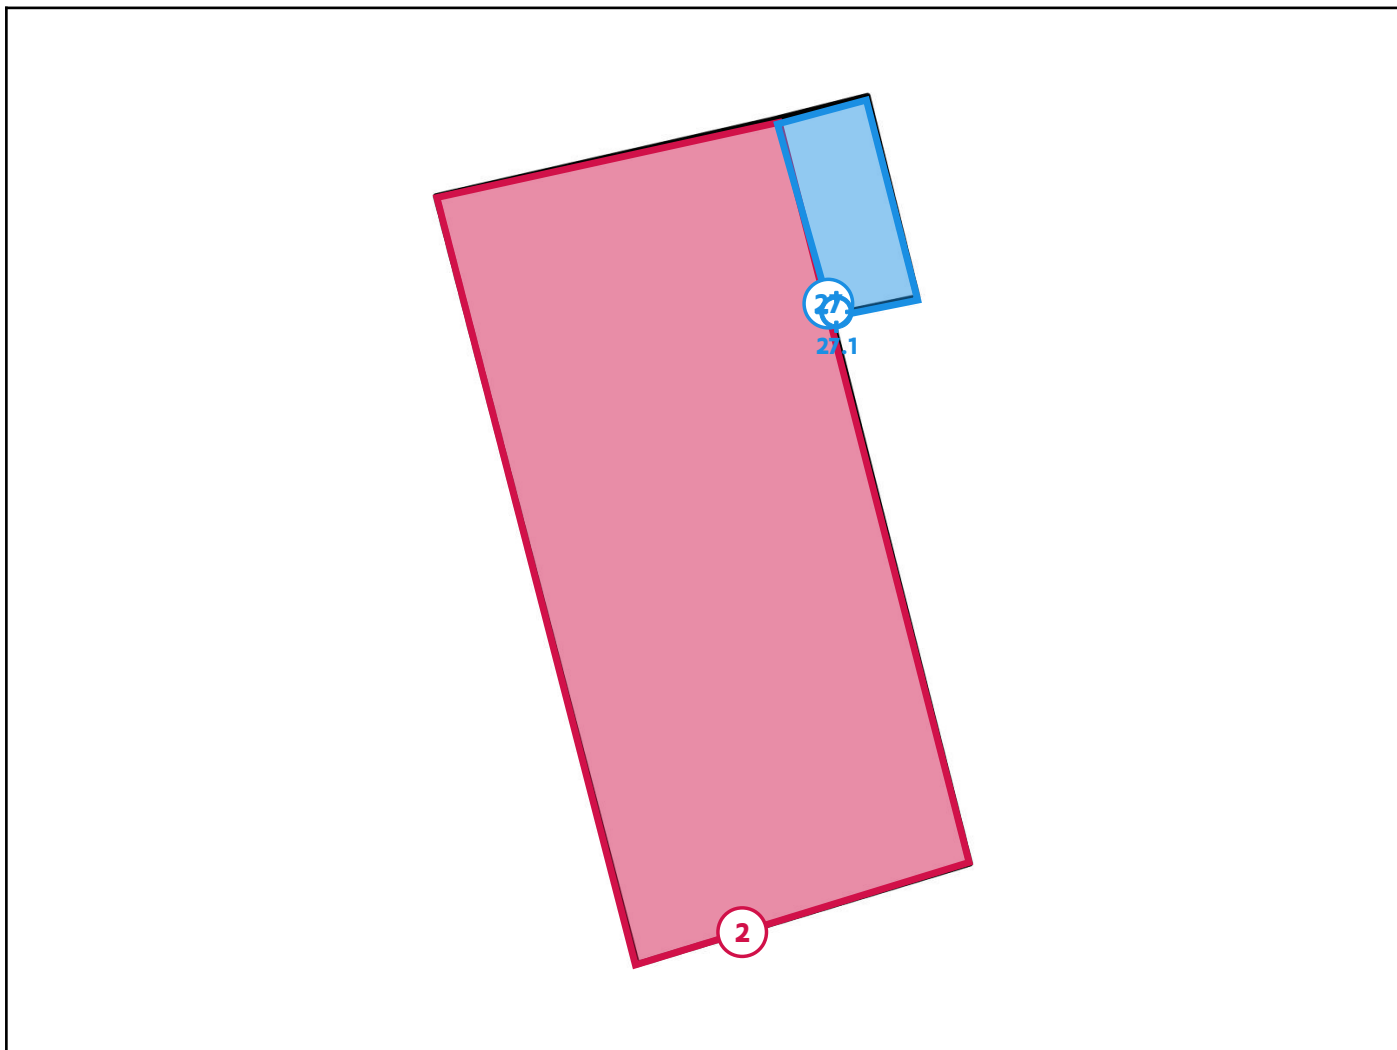
Plan 2.1: Losstaande garage: daken

Beschrijving	Type	Actie
2. Golfplaten losstaande garage	Asbestmateriaal	Dringend verwijderen
27. Roofing losstaande garage	Geen asbest	-
27.1 Code: Staal 9-	Puntmonster	-

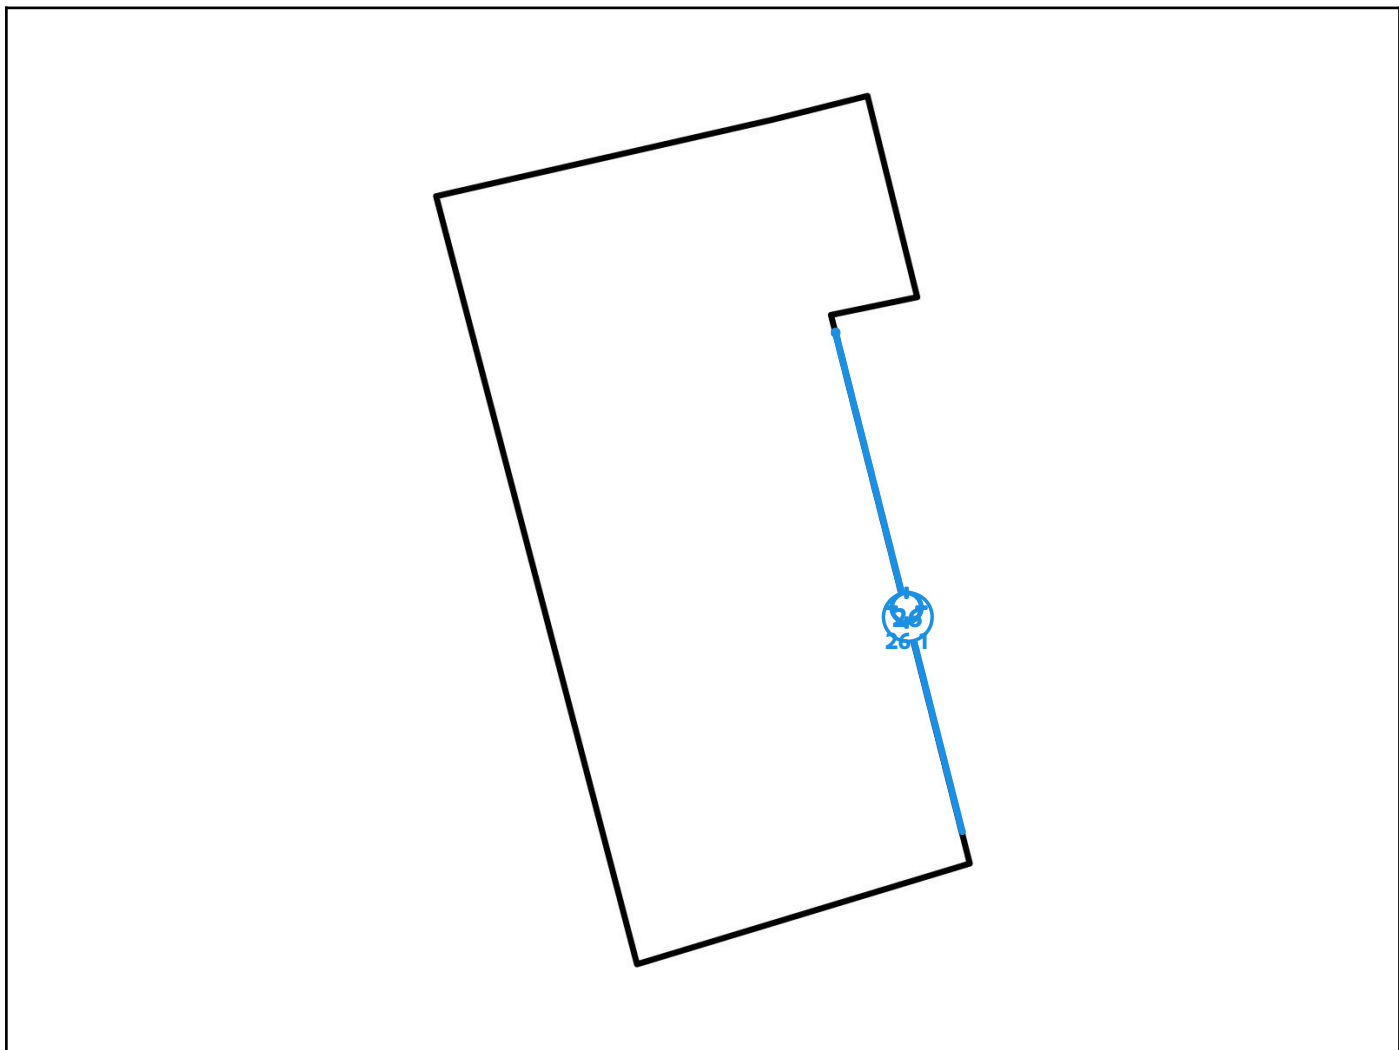
Plan 2.2: Losstaande garag: buitenkant

Beschrijving	Type	Actie
26. Mastiek (kader-glas) losstaande garage	Geen asbest	-
26.1 Code: Staal 10-	Puntmonster	-

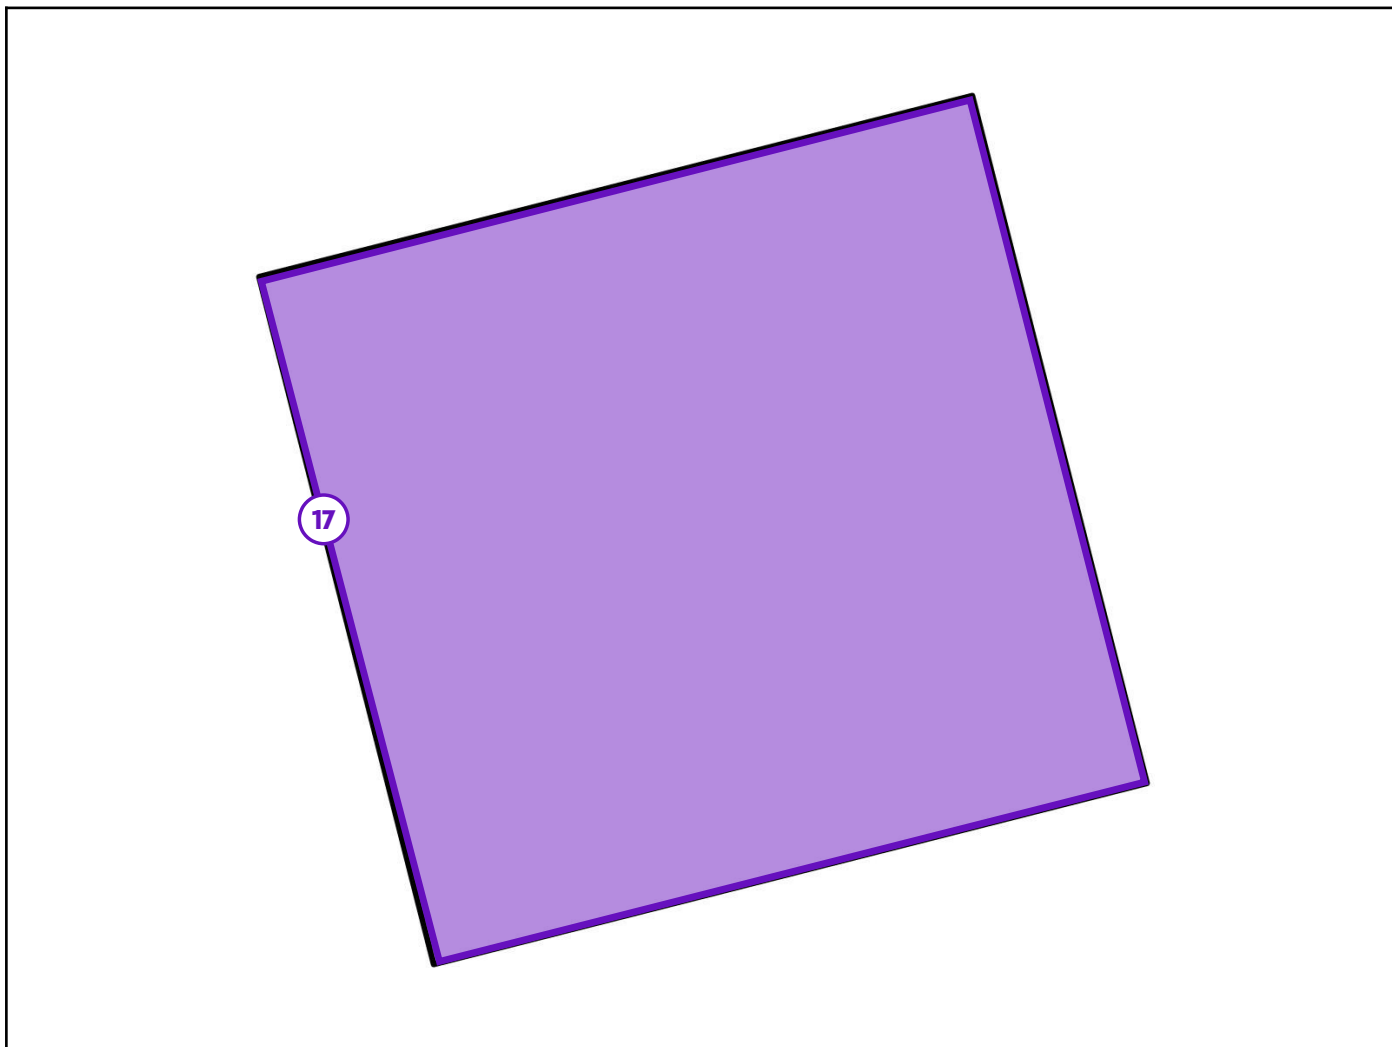
Plan 3.1: Bijgebouw: plattegrond

Beschrijving	Type	Actie
17. Tuinhuis achteraan	Advies	-

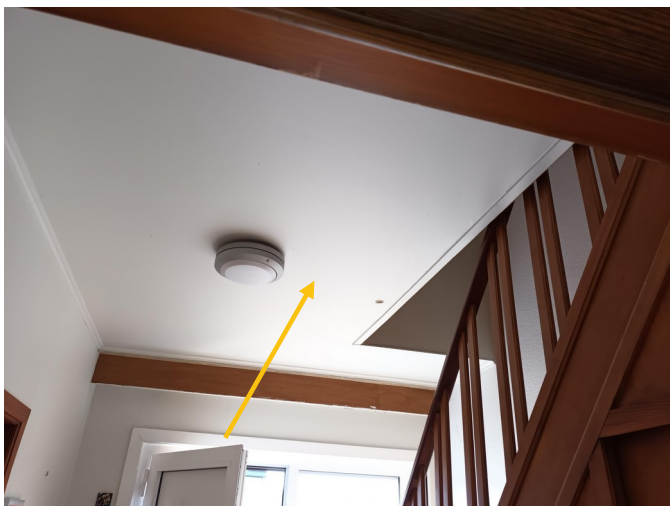
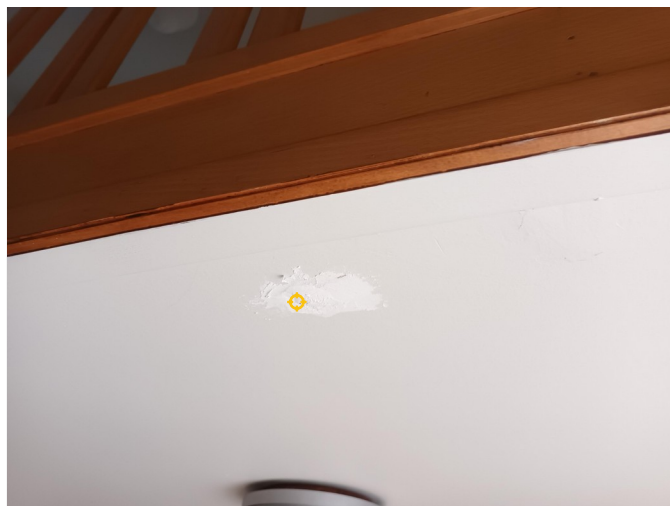
Fiche 25: Pleisterwerk plafonds

Geen asbest

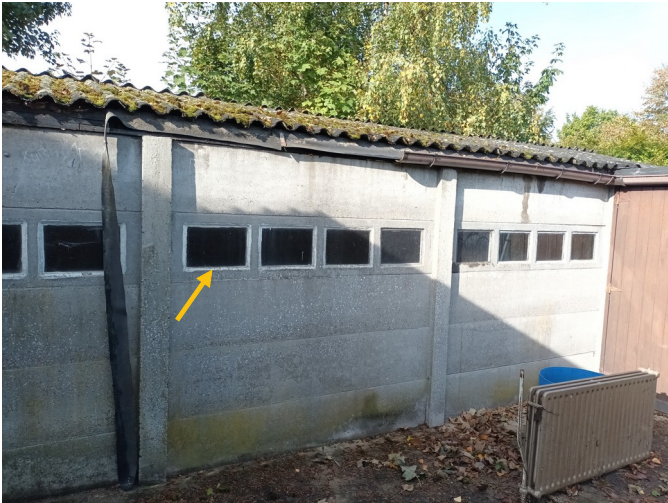
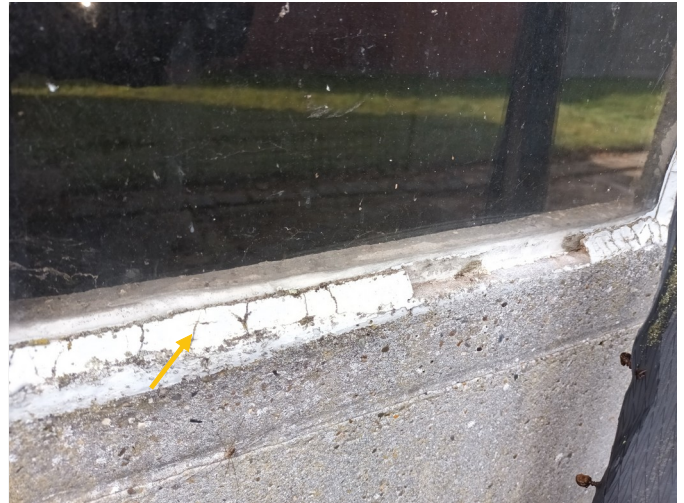
Fiche 26: Mastiek (kader-glas) losstaande garage

Geen asbest

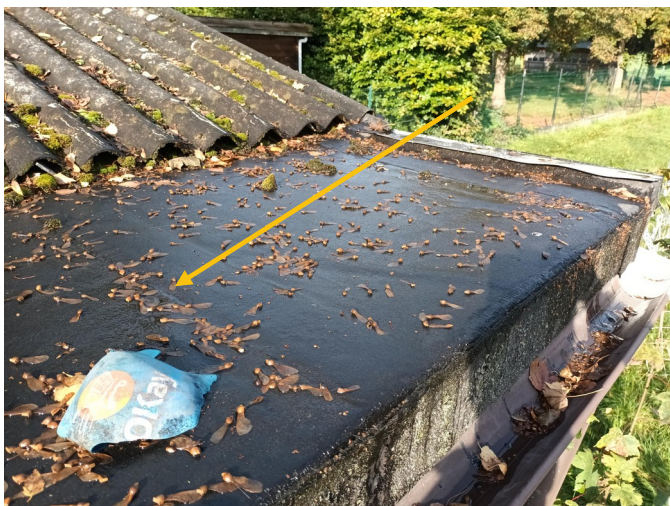
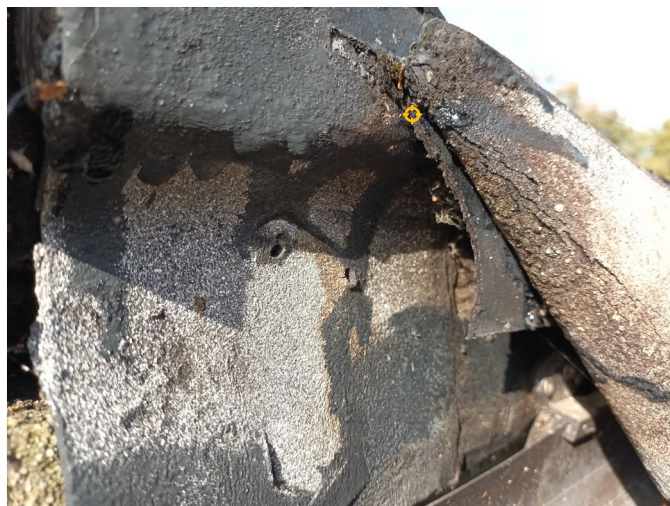
Fiche 27: Roofing losstaande garage

Geen asbest

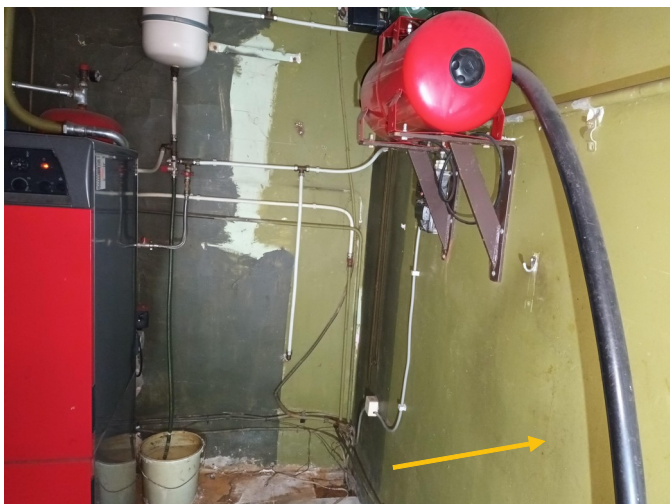
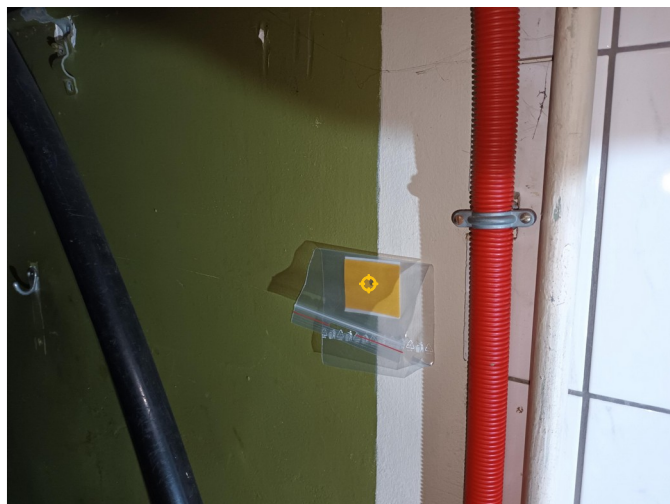
Fiche 29: Pleisterwerk muren

Geen asbest

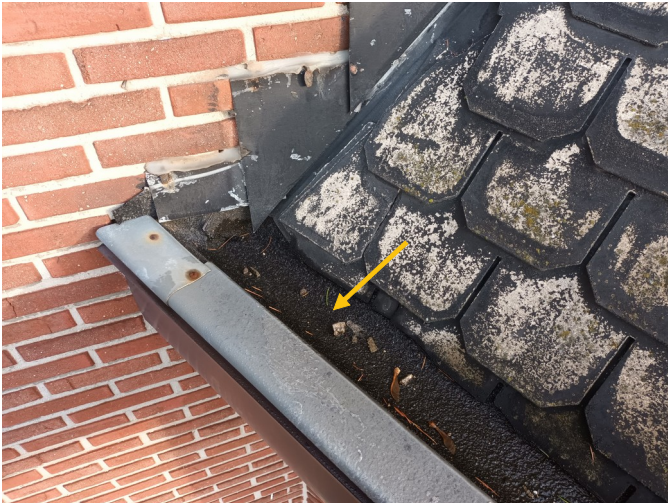
Fiche 31: Roofing dakgoot erker

Geen asbest
