Asbestinventarisatetest

Weg op Bree 39, 3670 Oudsbergen

Attestnummer : 20230515-000431.000

Uitgegeven op : 15.05.2023

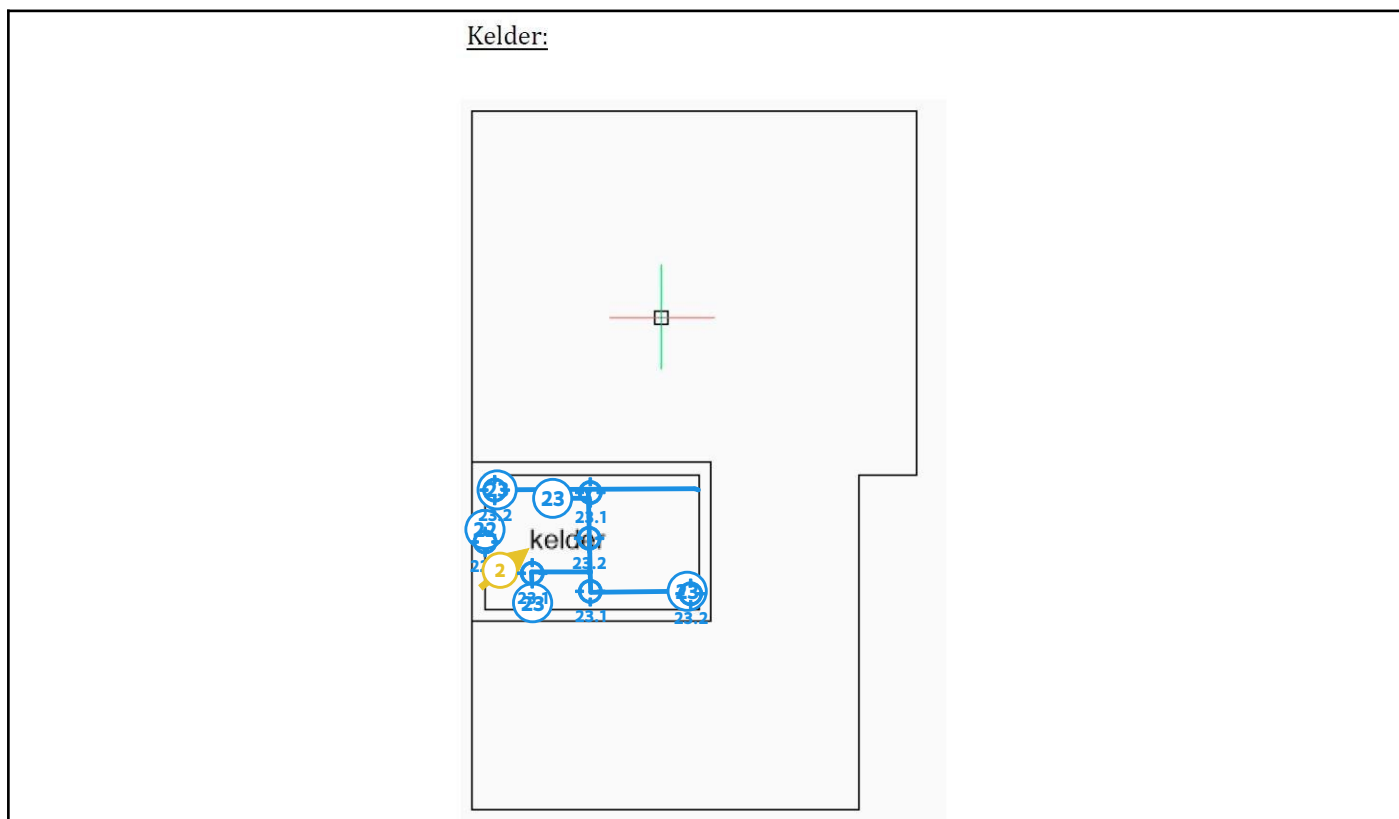
Plan 1.1: Kelder

Beschrijving	Type	Actie
2. Bakeliet	Asbestmateriaal	Zorgvuldig beheren
22. Mastiek ramen en deuren	Geen asbest	-
22.1 Code: OF055-006	Mengmonster	-
23. Leidingisolatie	Geen asbest	-
23.1 Code: OF055-003	Mengmonster	-
23.2 Code: OF055-004	Mengmonster	-

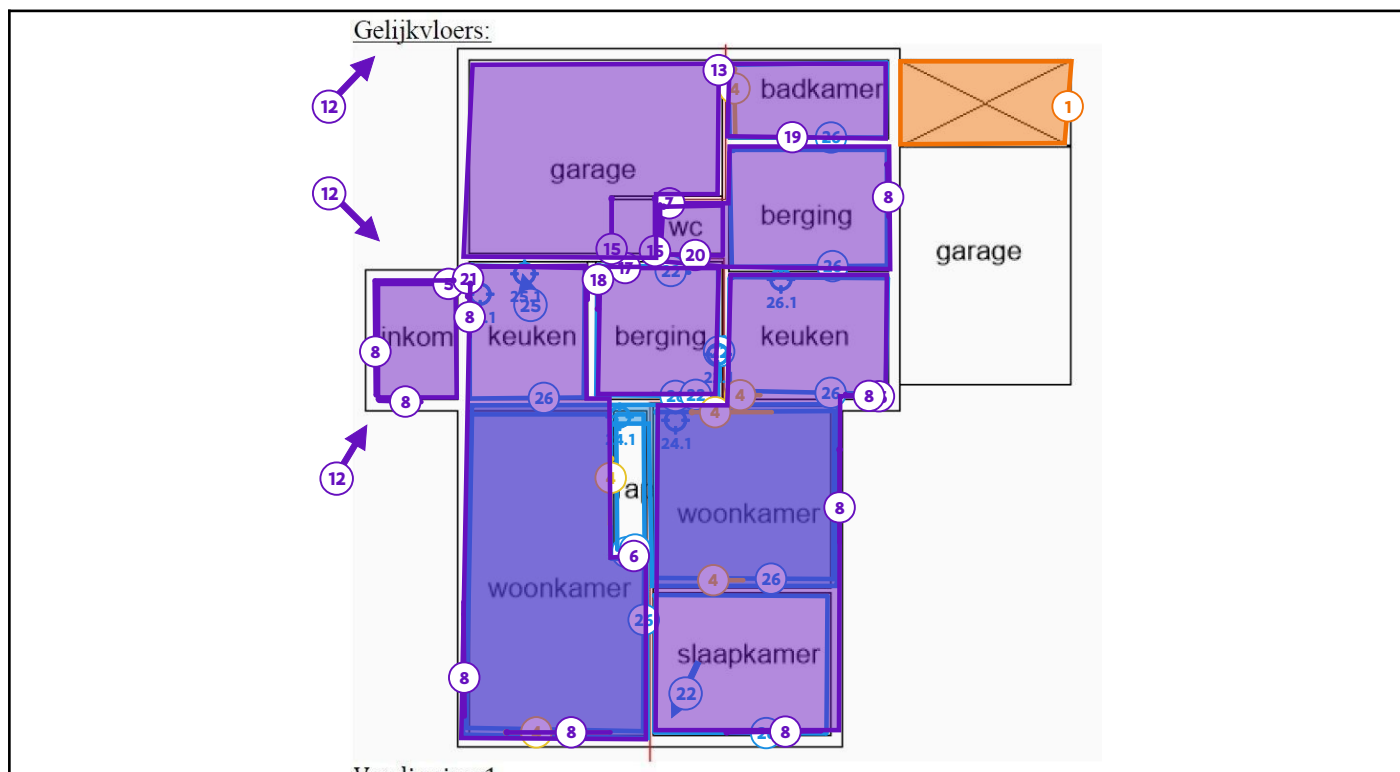
Plan 1.2: Gelijkvloers

Beschrijving	Type	Actie
1. Golfplaten dak	Asbestmateriaal	Verwijderen
4. Kolomradiator	Asbestmateriaal	Zorgvuldig beheren
5. Tegellijm - inkom - veranda	Advies	-
6. Tegellijm - vloer + plint - keuken + living	Advies	-
7. Tegellijm - vloer - WC - berging	Advies	-
8. Ramen en deuren	Advies	-
12. Palen	Advies	-
13. Tegellijm - vloer - garage	Advies	-
15. Tegellijm - wand - sas	Advies	-
16. Tegellijm - vloer/plinten - keuken, slaap,	Advies	-

keuken		
17. Tegellijm - vloer - berging	Advies	-
18. Tegellijm - wand - berging	Advies	-
19. Tegellijm - vloer - badkamer	Advies	-
20. Tegellijm - wand - WC	Advies	-
21. Tegellijm - wand - keuken	Advies	-
22. Mastiek ramen en deuren	Geen asbest	-
22.1 Code: OF055-006	Mengmonster	-
24. Pleister plafond	Geen asbest	-
24.1 Code: OF055-001	Mengmonster	-
25. Pakking onder lavabo	Geen asbest	-
25.1 Code: OF055-005	Puntmonster	-
26. Pleister wand	Geen asbest	-
26.1 Code: OF055-002	Mengmonster	-

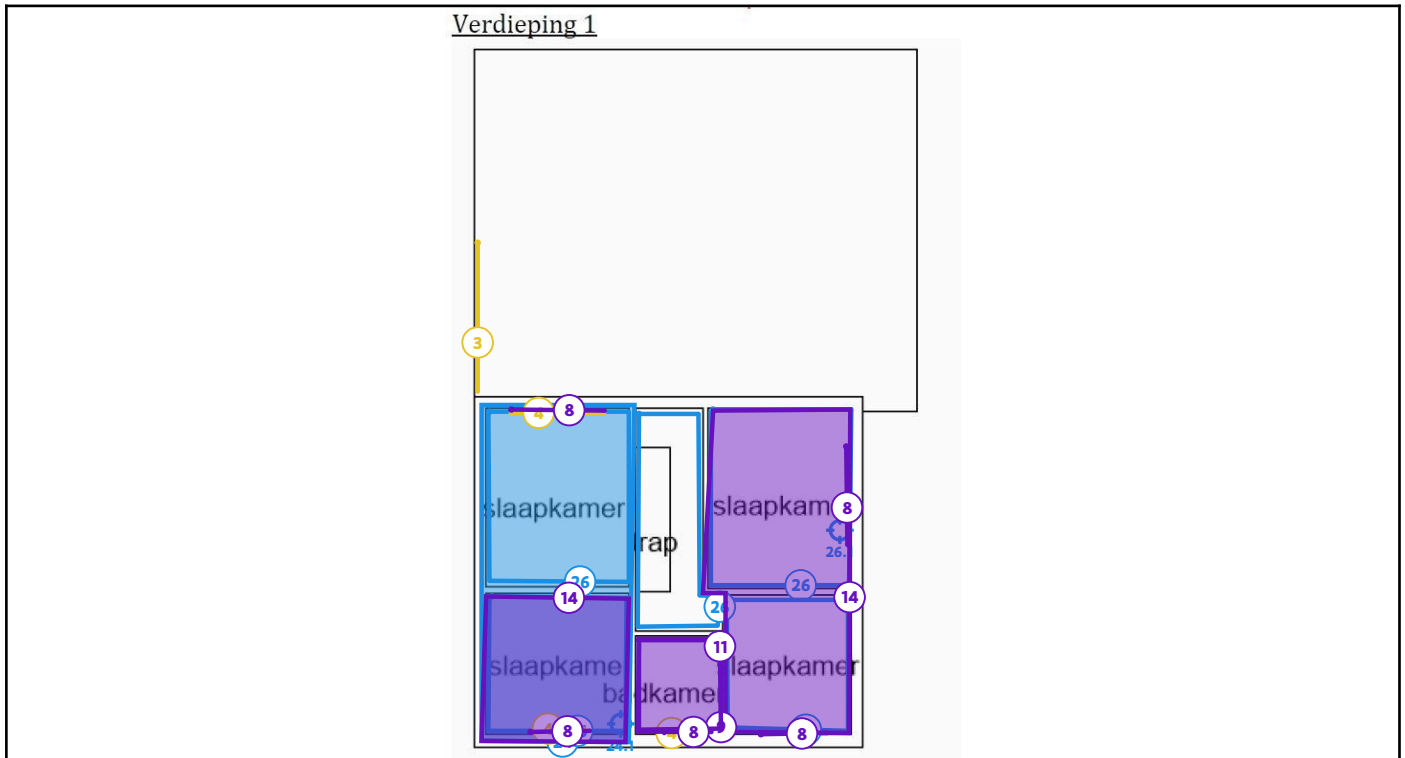
Plan 1.3: Verdieping

Beschrijving	Type	Actie
3. Asbestcementplaten	Asbestmateriaal	Zorgvuldig beheren
4. Kolomradiator	Asbestmateriaal	Zorgvuldig beheren
8. Ramen en deuren	Advies	-
9. Tegellijm - vloer - badkamer boven	Advies	-
11. Tegellijm - wand - badkamer	Advies	-
14. Tegellijm - vloer + plint - slaapkamers	Advies	-
24. Pleister plafond	Geen asbest	-
24.1 Code: OF055-001	Mengmonster	-
26. Pleister wand	Geen asbest	-
26.1 Code: OF055-002	Mengmonster	-

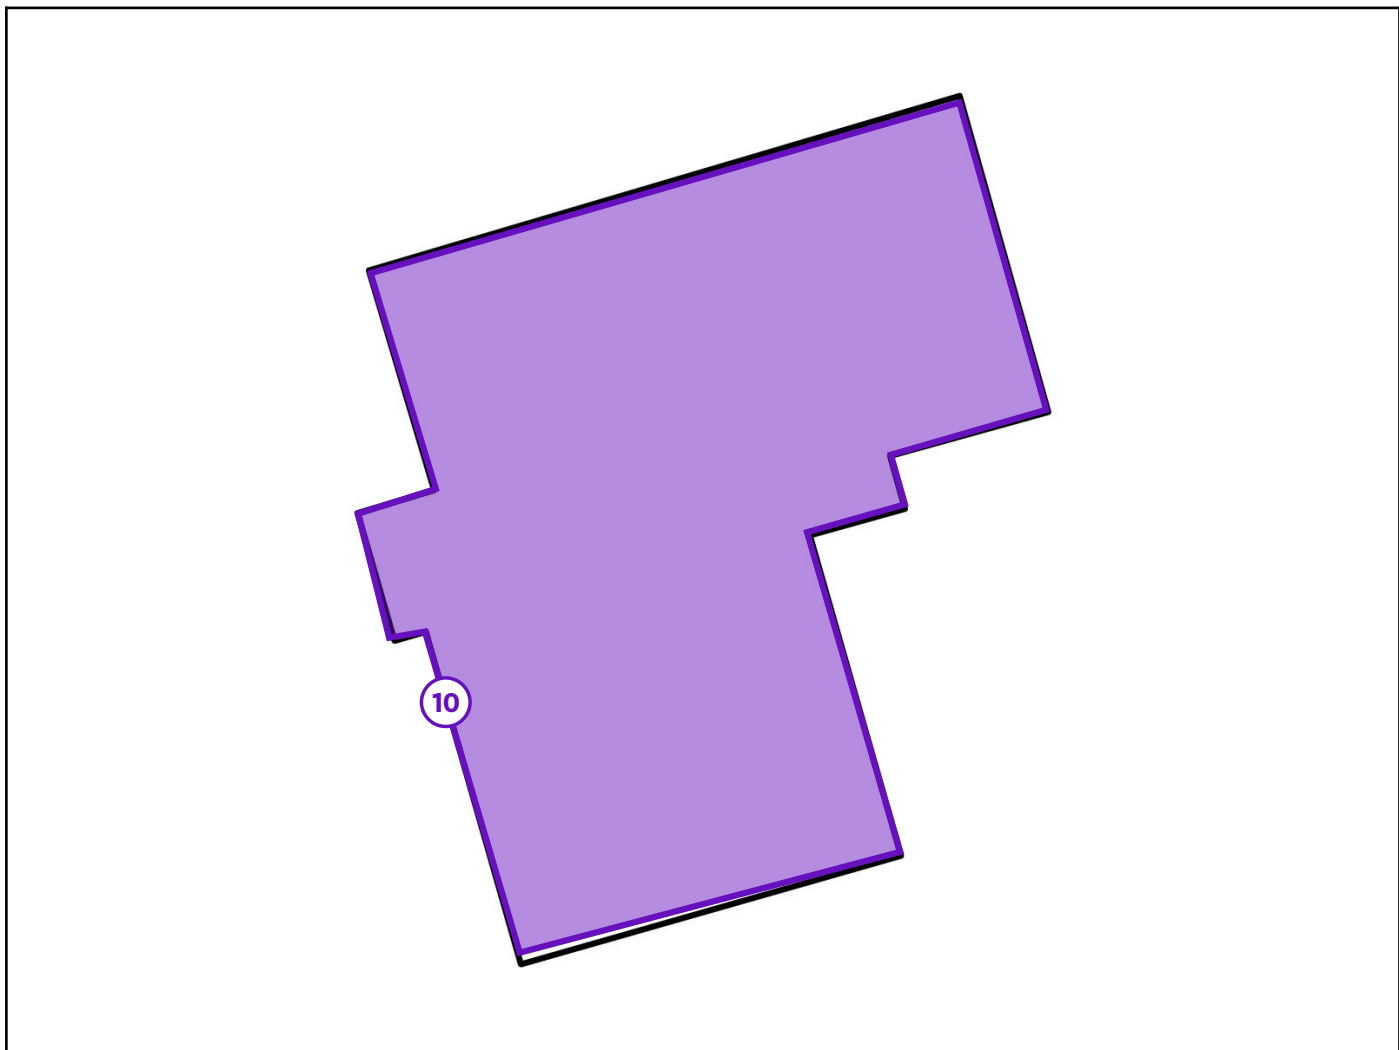
Plan 1.4: Dak

Beschrijving	Type	Actie
10. Zolder / dak	Advies	-
