# Asbestinventarisatetest

Kempische steenweg 87, 3500 Hasselt

Attestnummer : 20230823-000081.000

Uitgegeven op : 23.08.2023

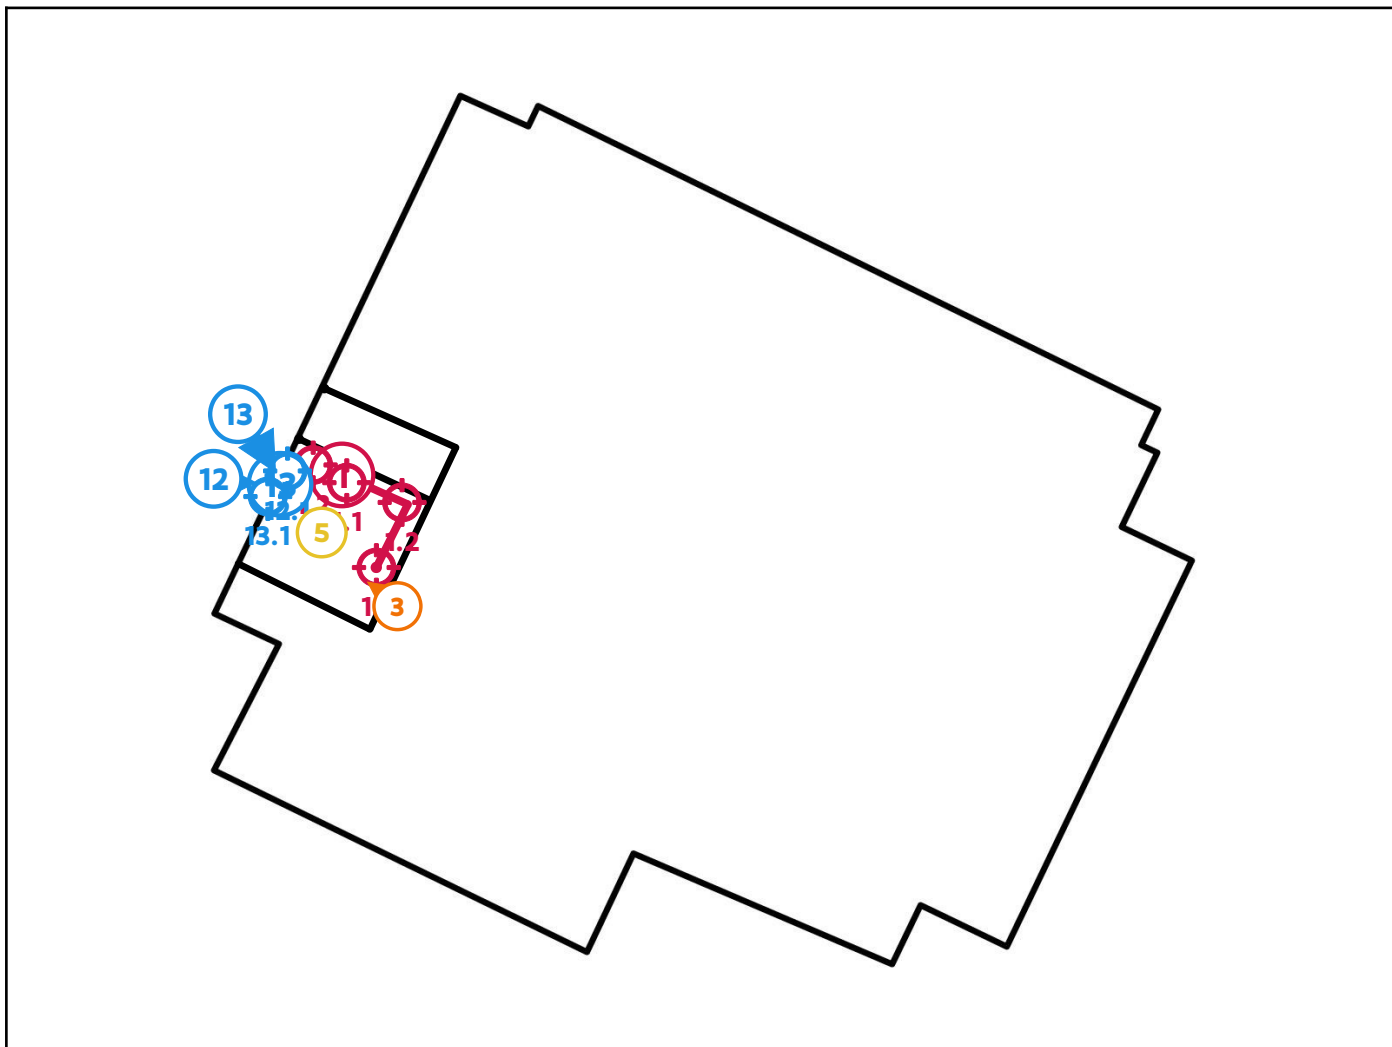
# Plan 1.1: Kelder

Beschrijving	Type	Actie
1. Leidingisolatie	Asbestmateriaal	Dringend verwijderen
1.1 Code: 81.-1.1 - Rechte delen	Mengmonster	-
1.2 Code: 81.-1.2 Bochten	Mengmonster	-
3. AC-buis kelder	Asbestmateriaal	Verwijderen
5. Bakeliet schakelaars	Asbestmateriaal	Zorgvuldig beheren
12. Mastiek/ stopverf houten ramen - gevel	Geen asbest	-
12.1 Code: 89.-1.4	Puntmonster	-

13. Mastiek/ stopverf houten ramen - glas	Geen asbest	-
13.1 Code: 89.-1.3	Puntmonster	-

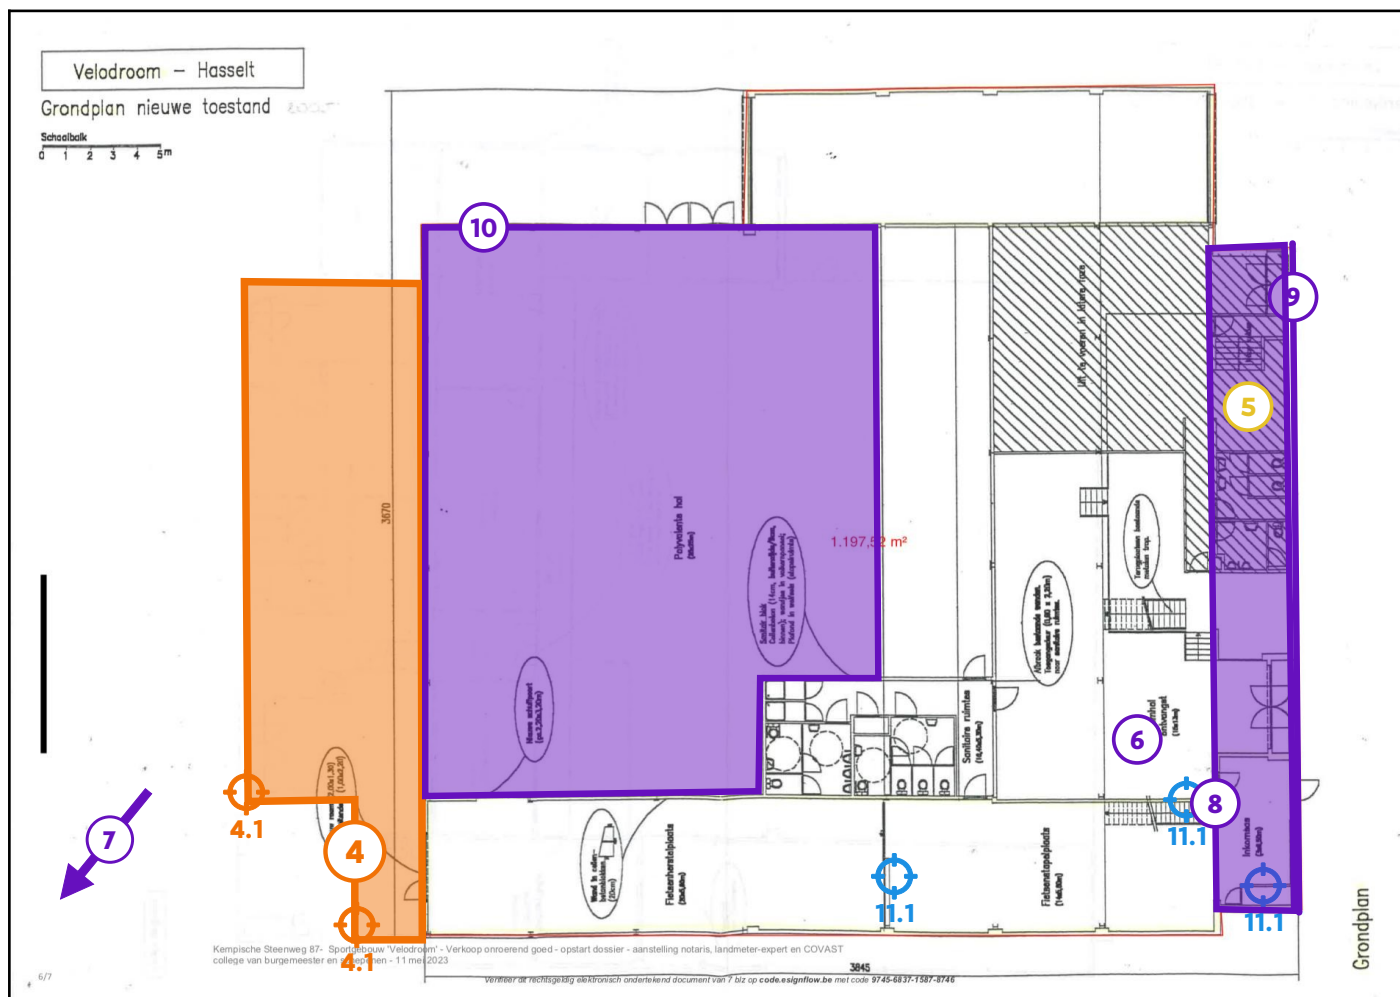
# Plan 1.2: Grondplan

Beschrijving	Type	Actie
4. Golfplaat binnenkoer	Asbestmateriaal	Verwijderen
4.1 Code: 89.0.2	Puntmonster	-
5. Bakeliet schakelaars	Asbestmateriaal	Zorgvuldig beheren
6. Opslag van materialen	Beperking	-
7. Tuinmuur overwoekerd	Beperking	-
8. Roofing voorbouw	Beperking	-
9. Gevelafwerking	Advies	-

10. Vloer onder turnzaal	Advies	-
11. Diverse binnenwanden (gipskarton)	Geen asbest	-
11.1 Code: 89.0.1	Mengmonster	-

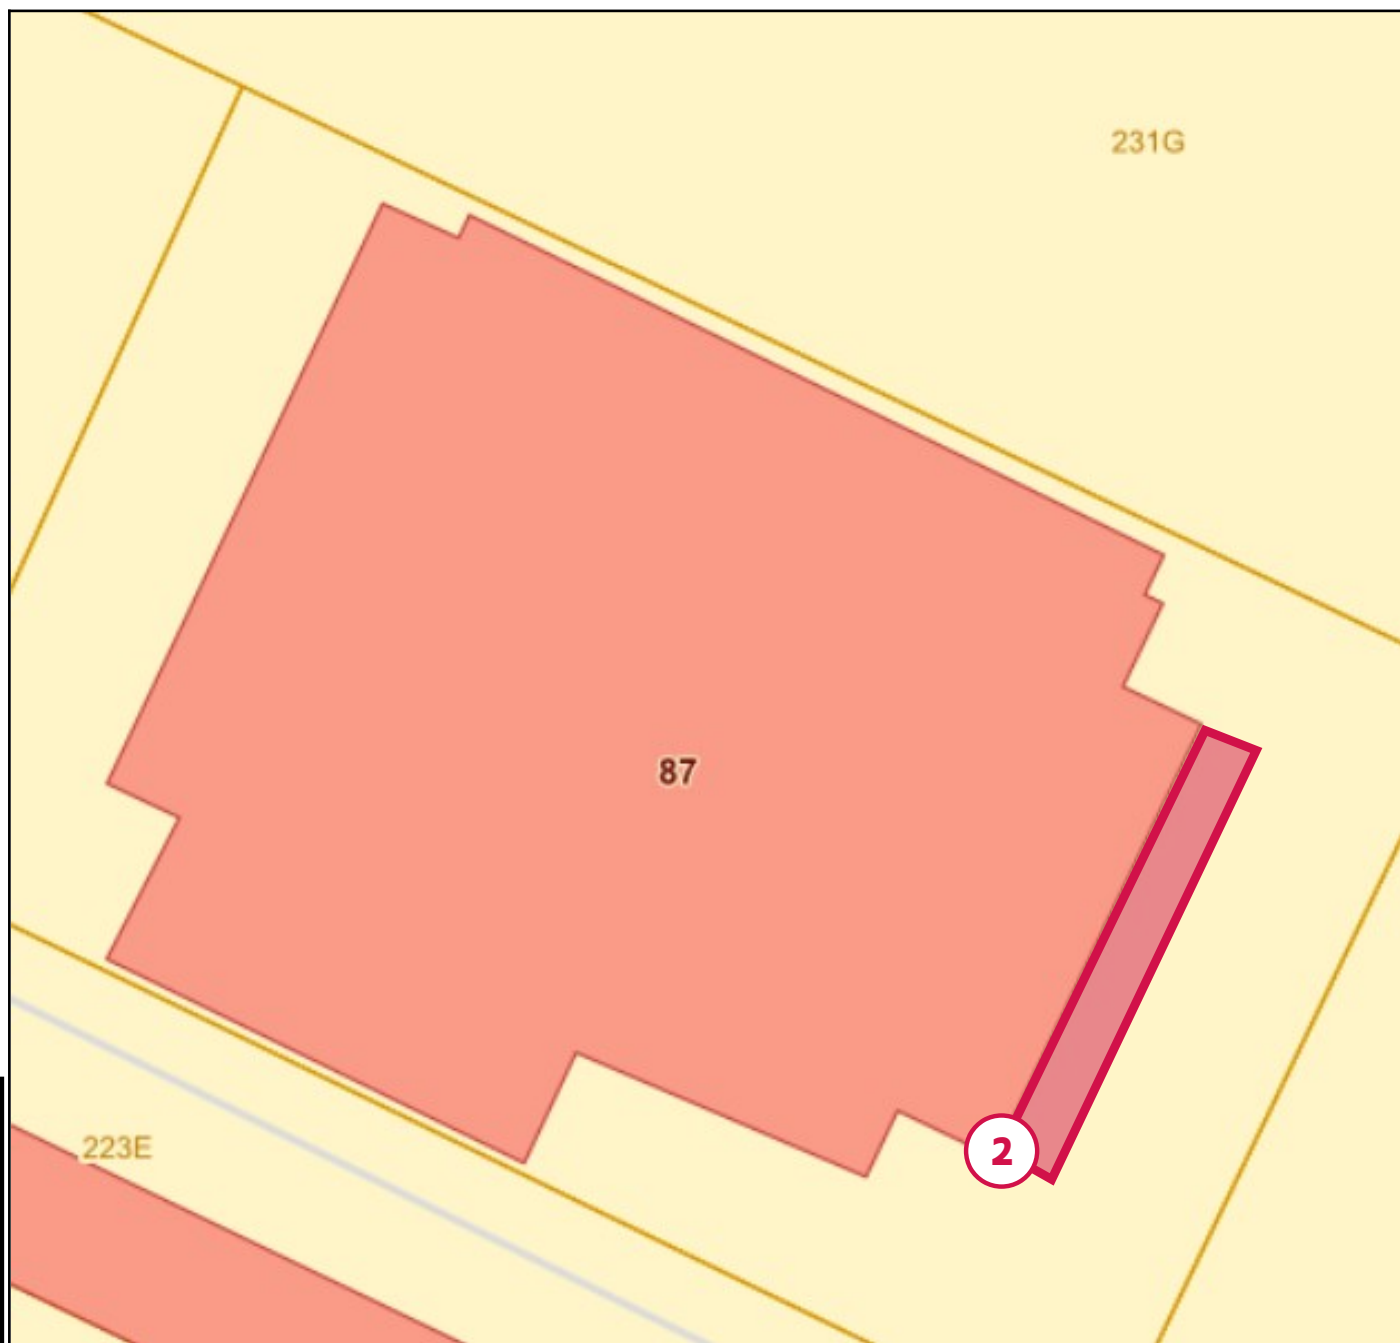
## Plan 2.1: Vaststellingen buiten de constructies

Beschrijving	Type	Actie
2. Mosdeeltjes afkomstig van golfplaten	Asbestmateriaal	Dringend verwijderen
