# Asbestinventarisatetest

Weg naar Opoeteren 170, 3660 Oudsbergen

Attestnummer : 20230831-000404.000

## Asbestveilig

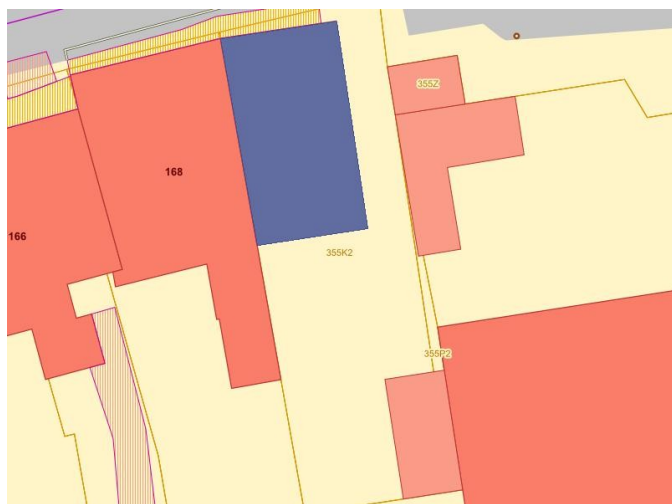
## Zone 1: Woning

- 2 Asbestmaterialen**
- 0 Beperkingen
- 0 Uitsluitingen
- 0 Roerende goederen
- 0 Puin, steenslag, (water)bodem
- 0 Adviezen
- 4 Geen asbest**

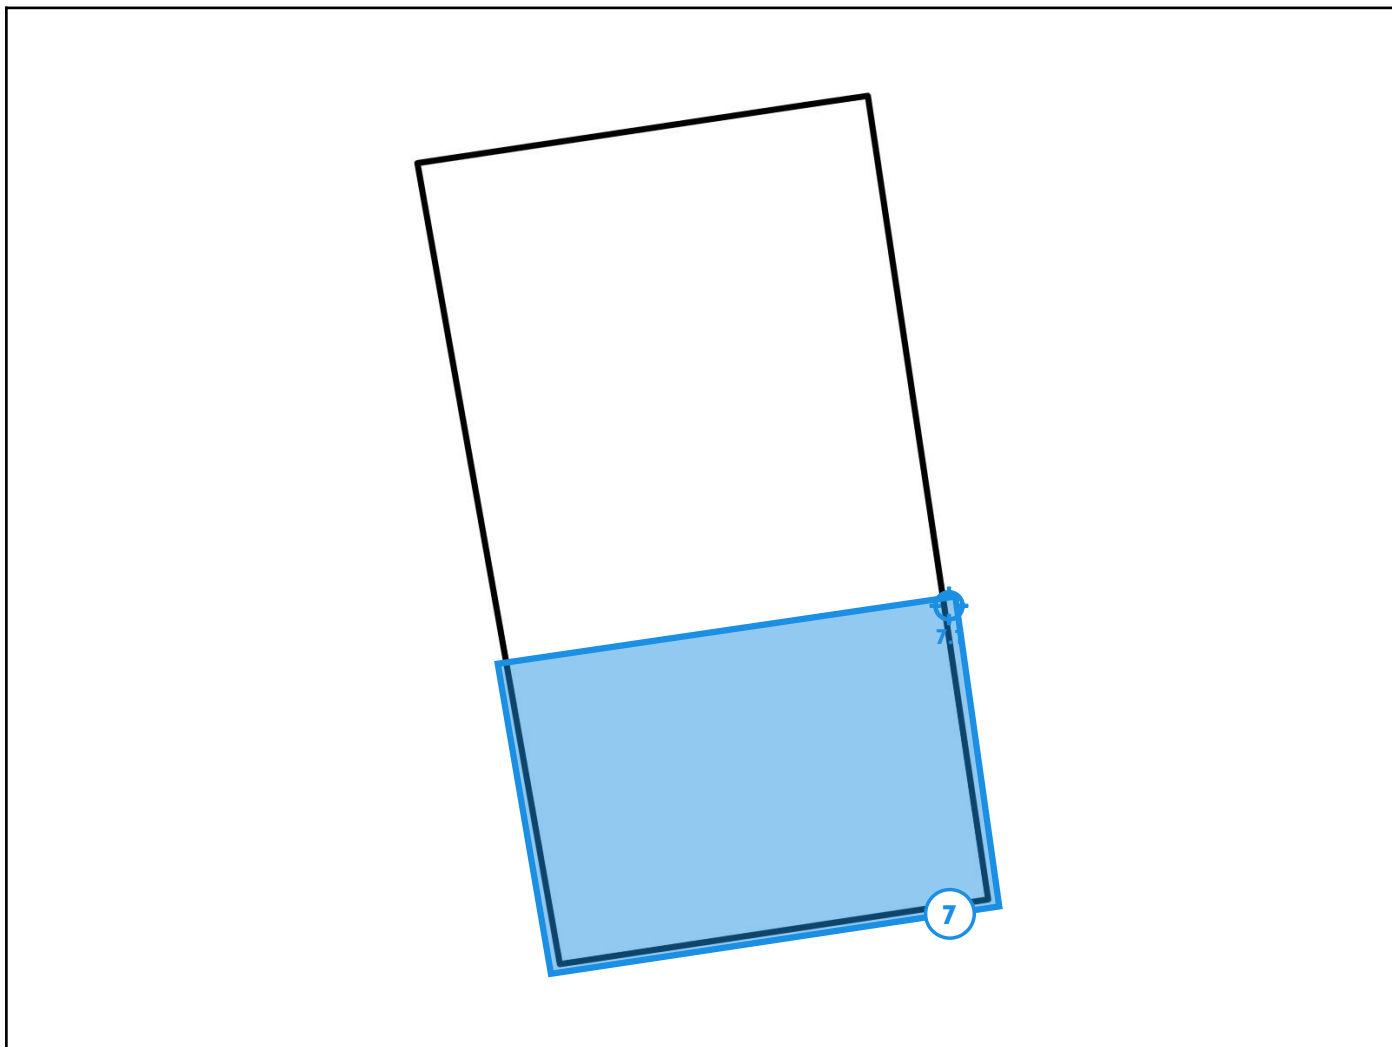
## Plan 1.1: Woning plan

Beschrijving	Type	Actie
7. Roofing	Geen asbest	-
7.1 Code: S3 Roofing	Puntmonster	-

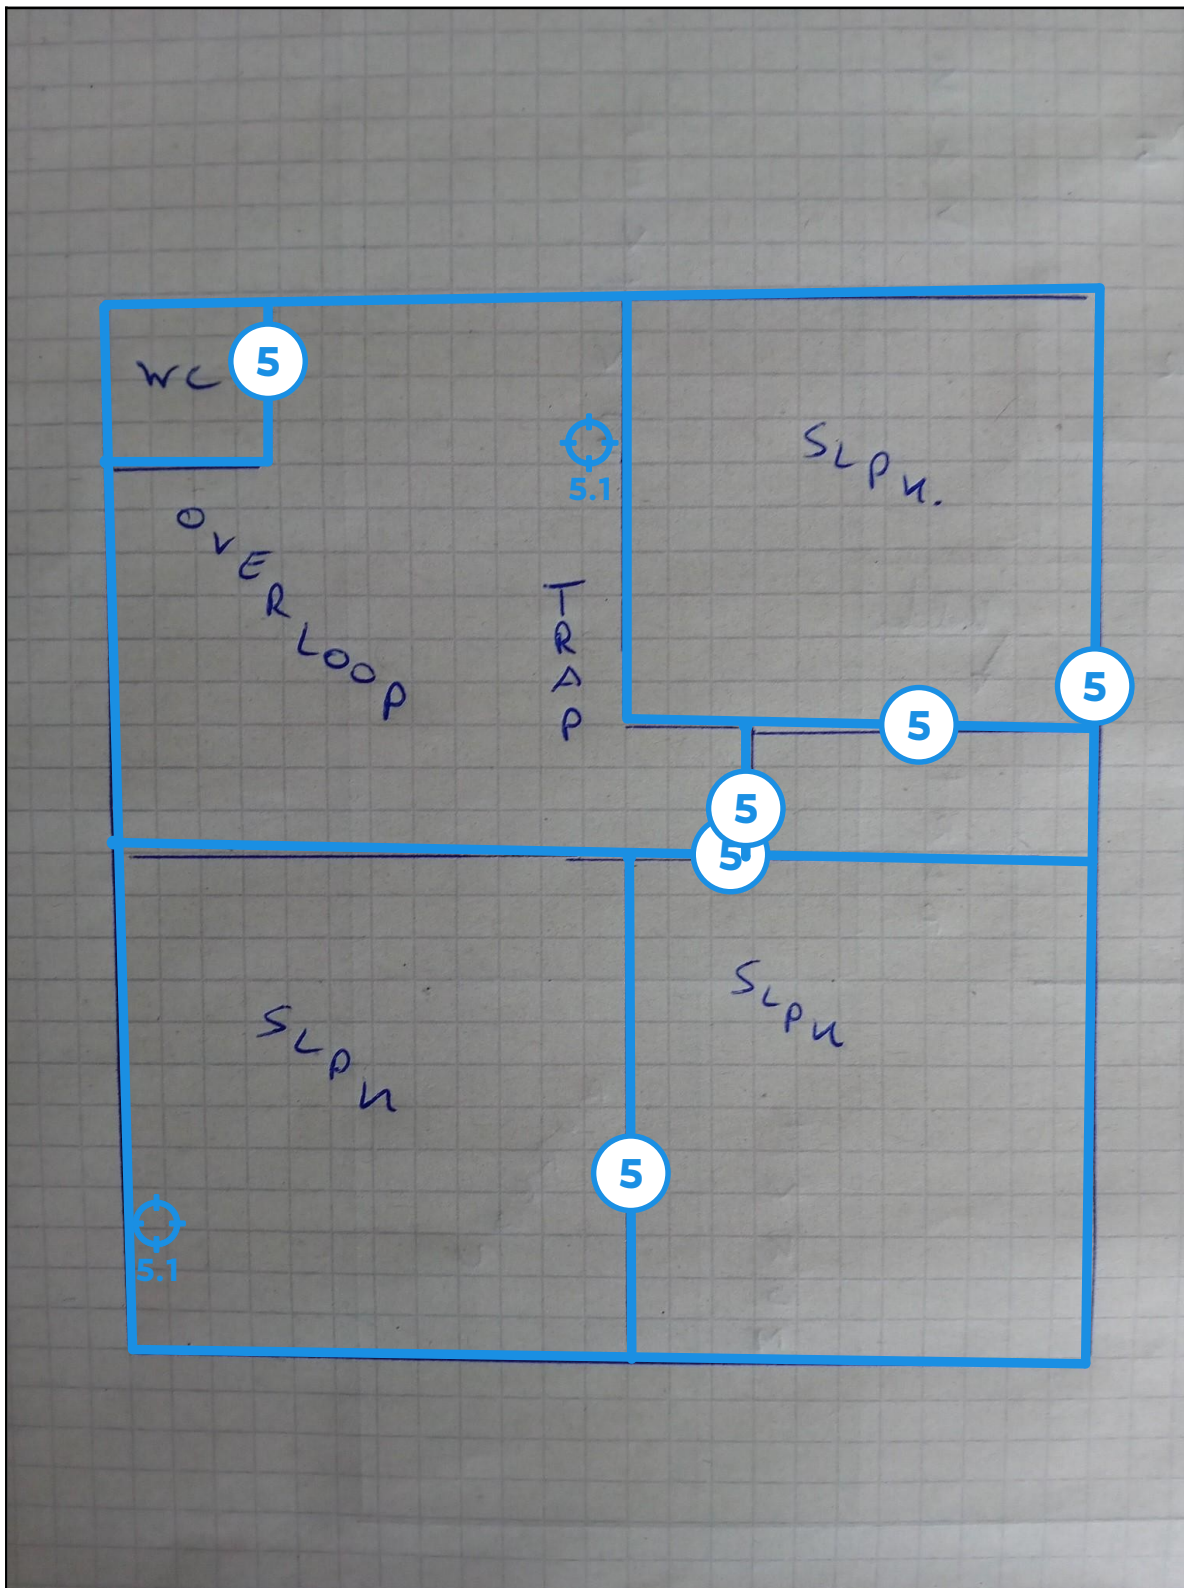
## Plan 1.4: Verdieplingsplan pleister muren

5. Pleisterwerk muren	Geen asbest	-
5.1 Code: S1 Pleisterwerk muren	Mengmonster	-

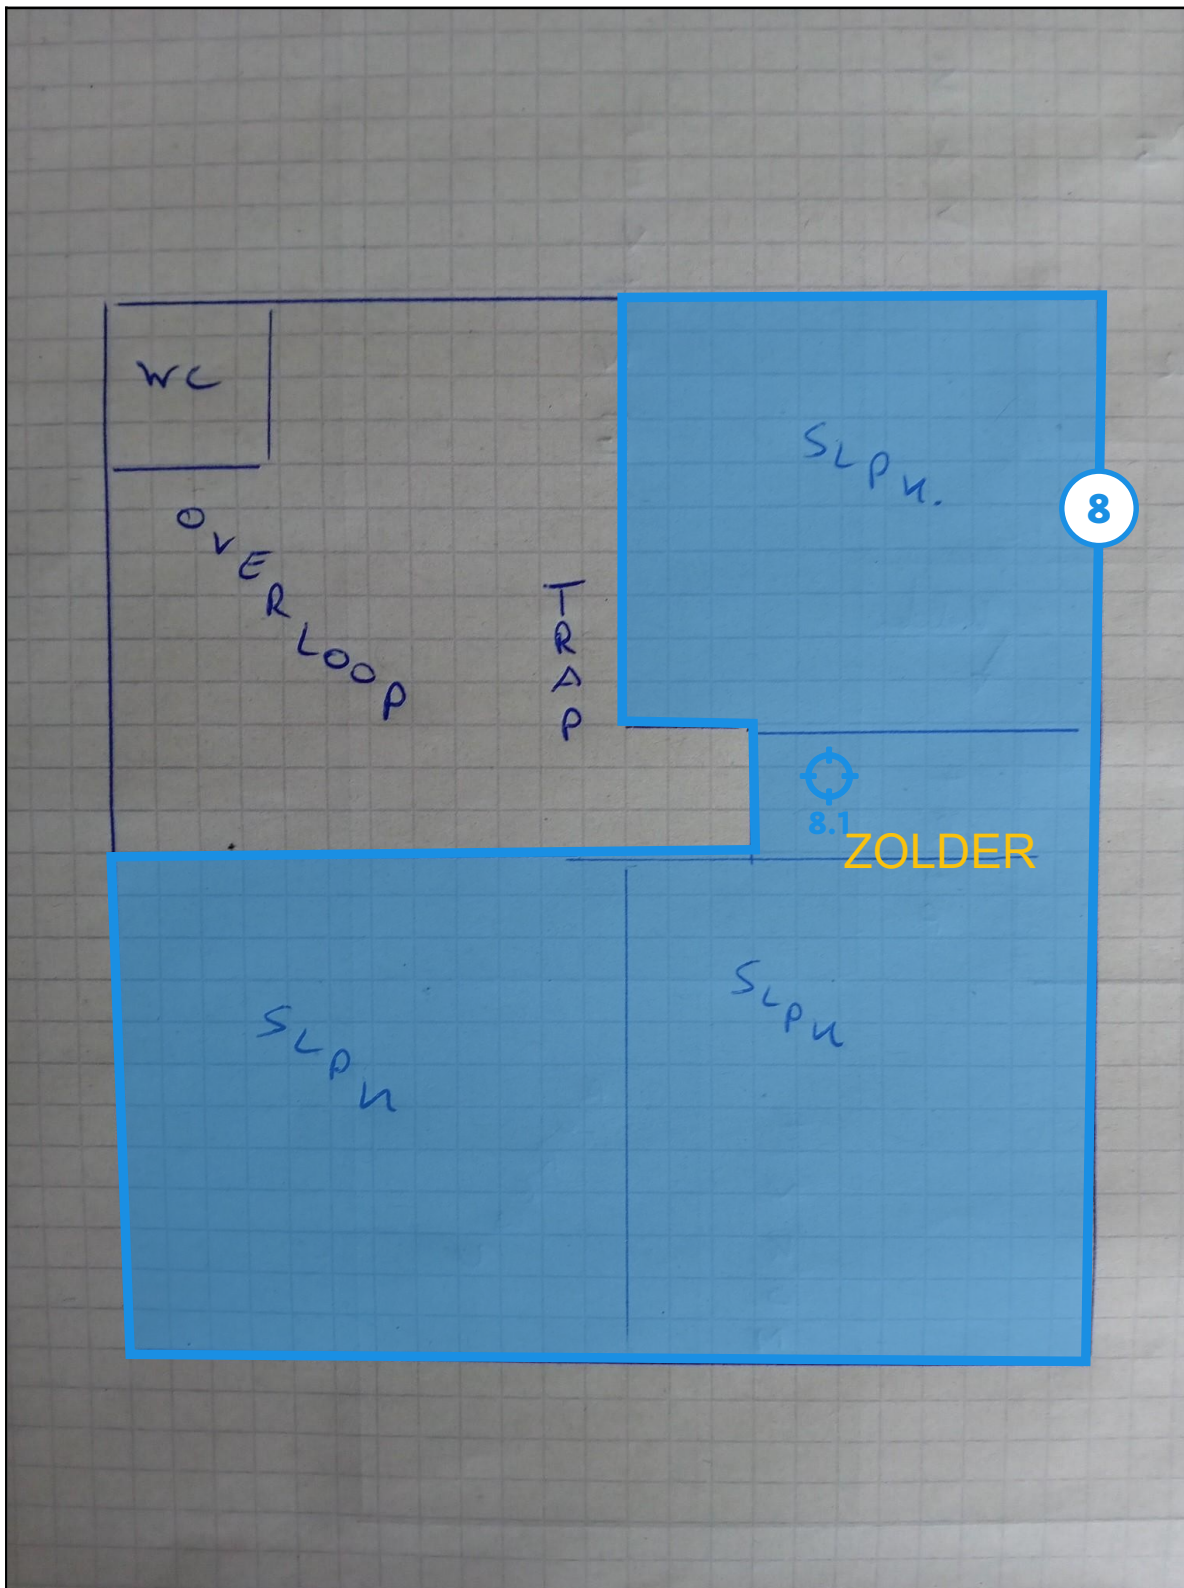
## Plan 1.6: Verdiepingsplan pleisterwerk plafond

8. Pleisterwerk plafond	Geen asbest	-
8.1 Code: S2 Pleisterwerk plafond	Mengmonster	-

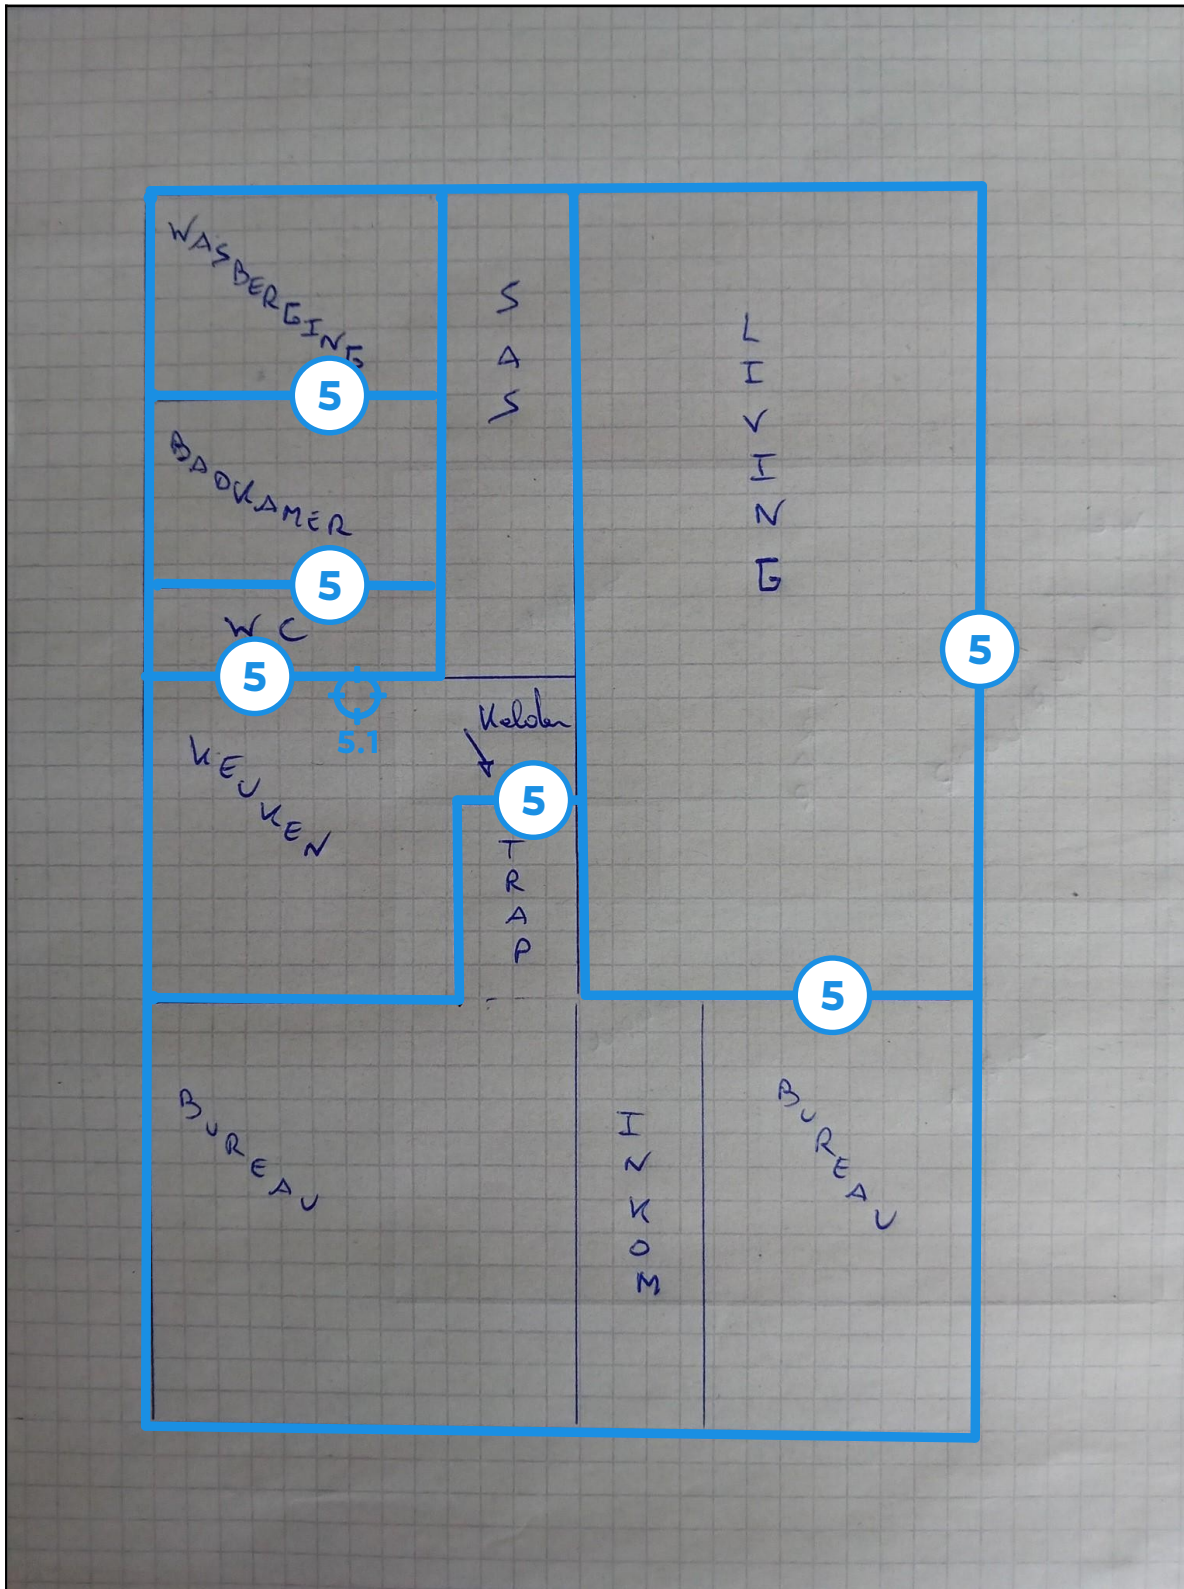
## Plan 1.7: Grondplan pleister muren

5. Pleisterwerk muren	Geen asbest	-
5.1 Code: S1 Pleisterwerk muren	Mengmonster	-

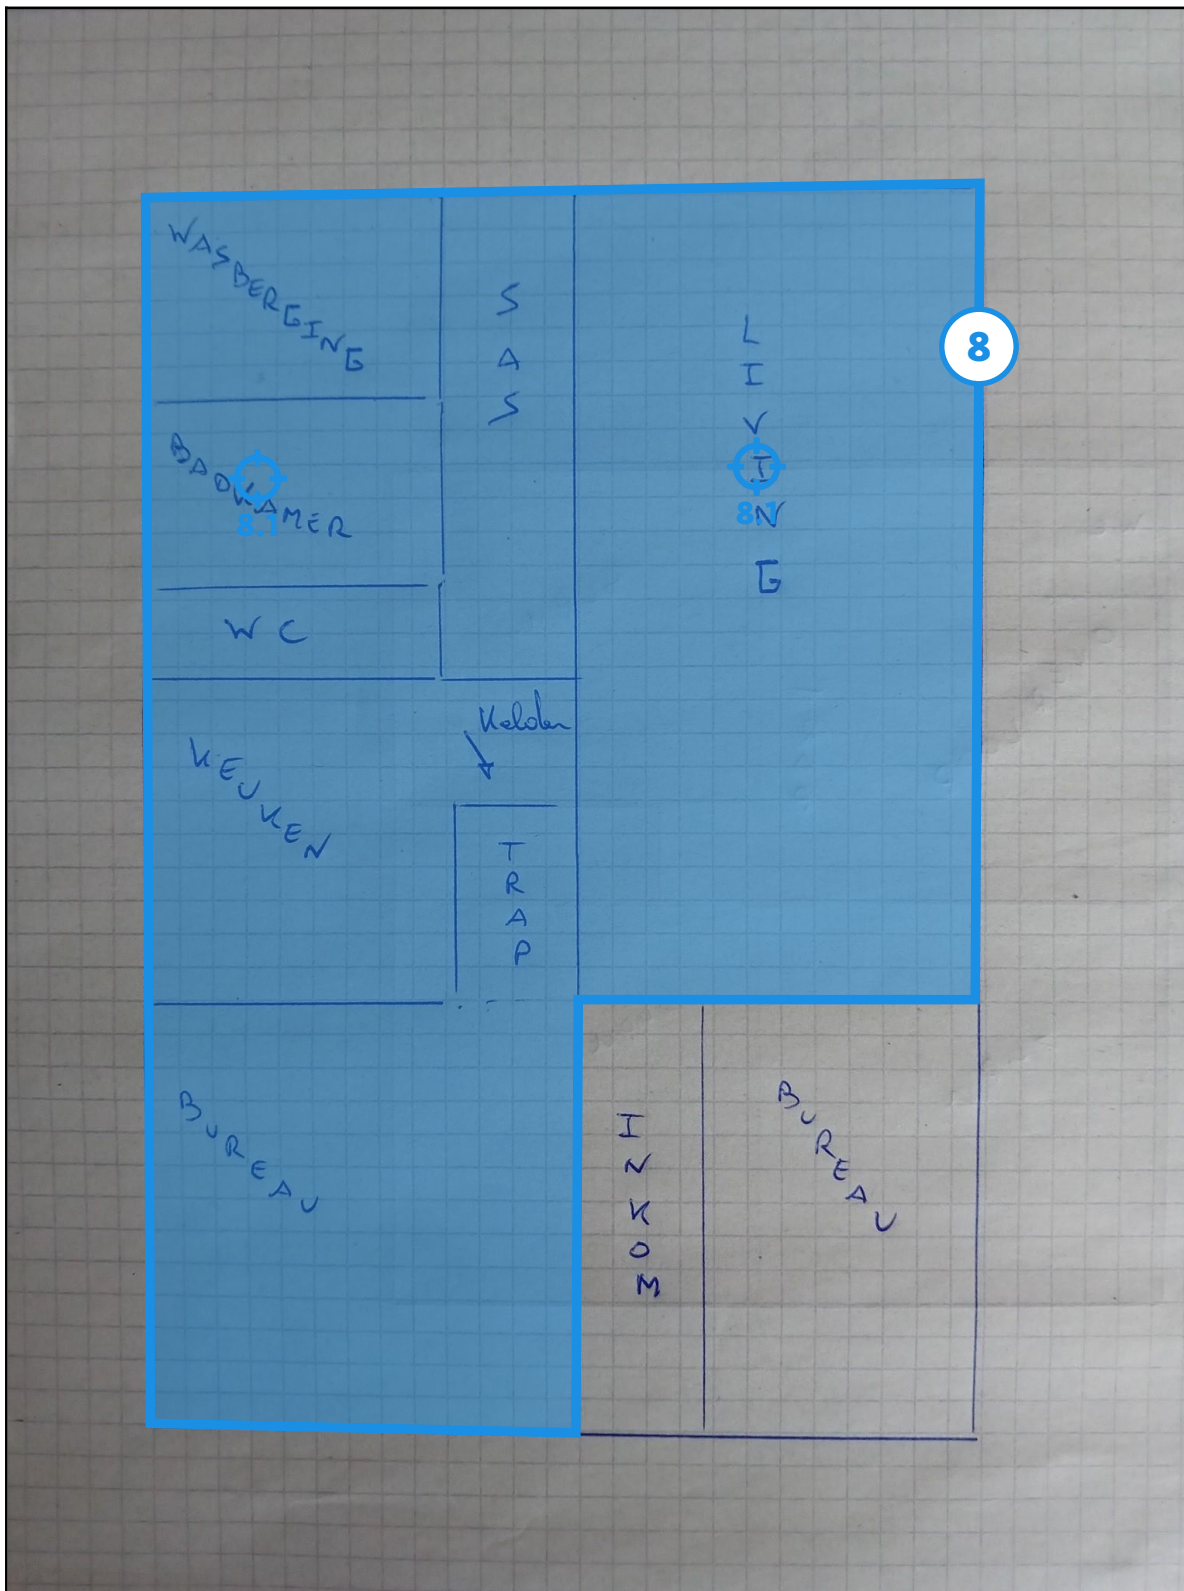
# Plan 1.8: Grondplan pleister plafond

8. Pleisterwerk plafond	Geen asbest	-
8.1 Code: S2 Pleisterwerk plafond	Mengmonster	-

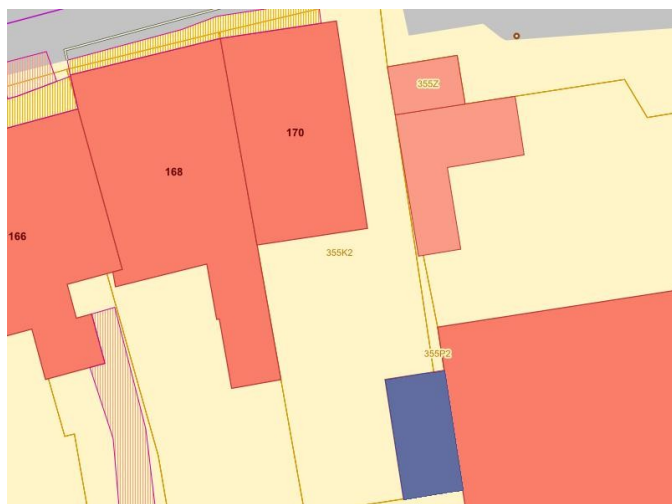
## Zone 2: Garage

- 2 Asbestmaterialen**
- 0 Beperkingen
- 0 Uitsluitingen
- 0 Roerende goederen
- 0 Puin, steenslag, (water)bodem
- 0 Adviezen
- 0 Geen asbest
